**ANÁLISIS COMPARATIVO PARA LA RECUPERACIÓN DE SUELOS
DEGRADADOS POR AGRICULTURA EN LA FINCA VILLA BONITA EN EL
MUNICIPIO DE SAN DIEGO-CESAR**

**PROYECTO PARA OBTENER EL TÍTULO DE INGENIERO AMBIENTAL Y
SANITARIO**

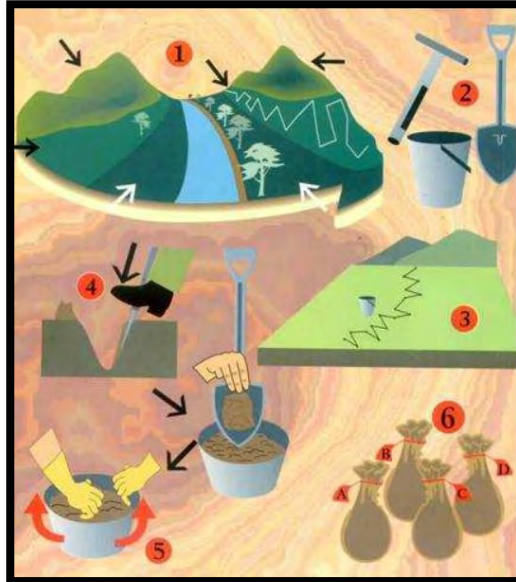
Ilustración 7 Procedimiento a seguir para obtener una muestra de suelo que represente el área que desea analizar con fines agropecuarios.

Para la toma de muestras con pala, se realizó un hoyo de aproximadamente 25 x 25 cm de lado y 20 cm de profundidad, se retiraron los 2 cm primeros del suelo para extraer la muestra. En general la profundidad de muestreo está entre 2 y 20 cm que es el área de acción de las raíces (IGAC, 2006).

Se mezclaron en un balde las submuestras hasta obtener una muestra compuesta homogénea, de lo cual se tomó aproximadamente 1 kg en una bolsas plásticas, para proceder con la identificación la muestra en forma concisa y exacta (IGAC, 2006).

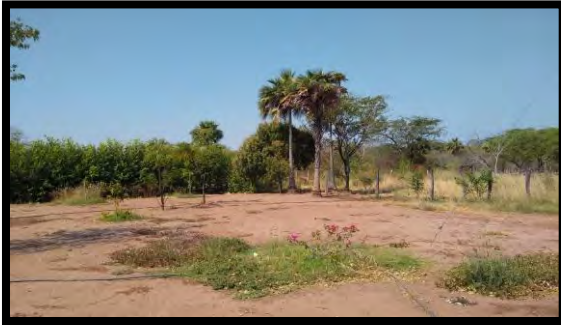
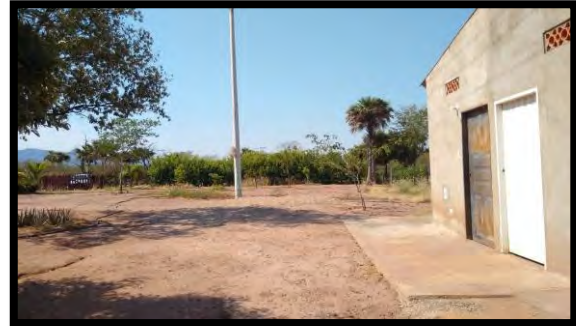
Ilustración 9 Vista panorámica Finca villa Bonita

Se denota una pérdida de la capa fértil del suelo con una reducción de la capacidad de retener agua, esto puede ser ocasionado, de acuerdo al conjunto de visitas de inspección realizadas, al sobrecultivo que se ha dado en esta zona, claramente esto trae como consecuencia altos grados de desertización y de procesos erosivos y a pesar de que se han intentado utilizar fertilizantes o productos para mejorar las condiciones del suelo, claramente la degradación que existen en áreas específicas, puede llegar a ser alta.

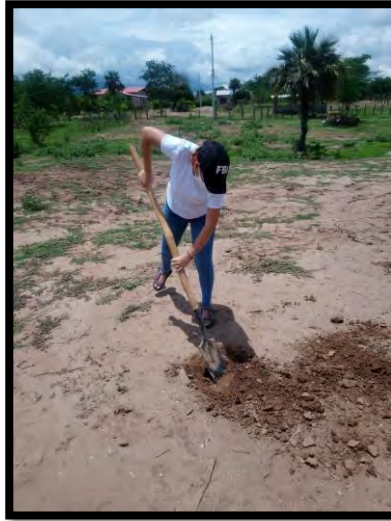
Ilustración 10 Caracterización del suelo

Teniendo en cuenta lo anterior, se hizo necesario en la investigación, la realización de un muestreo, para identificar las condiciones iniciales del suelo, el estudio de caracterización, el cual realice basándome en la Guía de Muestreo del IGAC (2006). Se llevó a cabo en un área de 25 m², las muestras fueron tomadas retirando la capa superior del suelo aproximadamente 2cm, se recolectó alrededor de 5 kg del suelo.

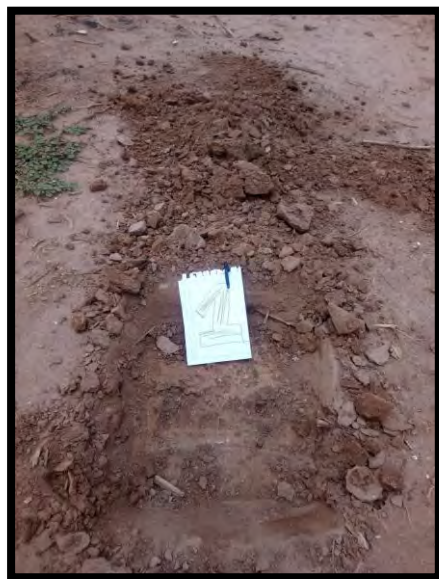
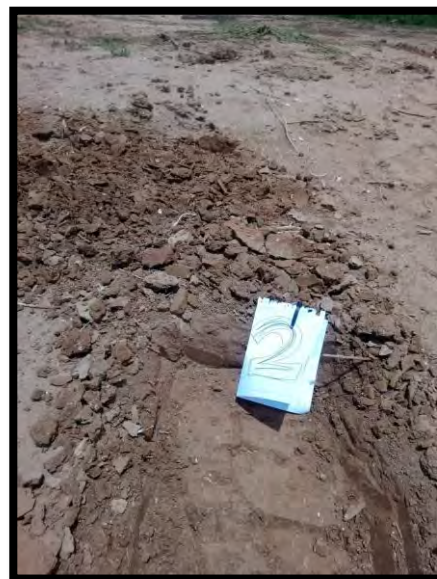
Ilustración 11 Vista de las muestra 1 y 2

Posterior a esto, el suelo se secó a la sombra y a temperatura ambiente, luego se molió y tamizó a través de una malla de 2 mm, tomando finalmente 1 kg de muestra, para realizar los análisis físico-químicos en laboratorio.

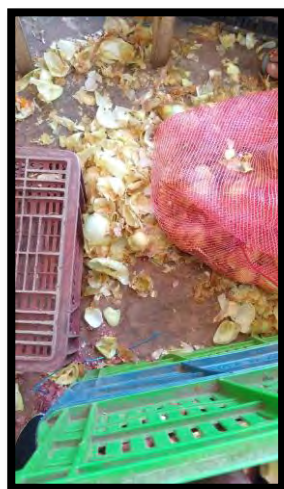
En la segunda etapa del proyecto se aplicó la técnica de enmienda orgánica en el proceso de recuperación del suelo, teniendo en cuentas las características del suelo ya determinadas en la primera etapa. Esta alternativa de recuperación, fue realizada con residuos orgánicos obtenidos de las actividades realizadas dentro de la Finca Villa Bonita, como son residuos de comida, frutas y vegetales, pasto.

Ilustración 14 Residuos de vegetales, usados en la enmienda orgánica

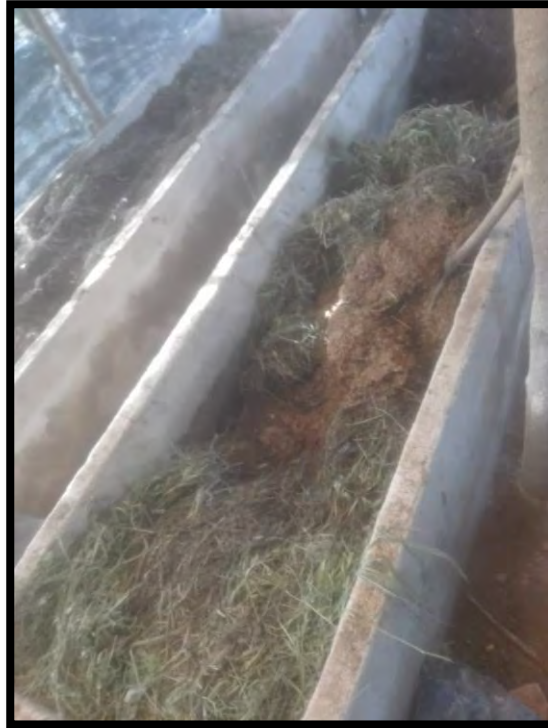
Ilustración 15 Residuos de cobertura vegetal usada en la enmienda orgánica

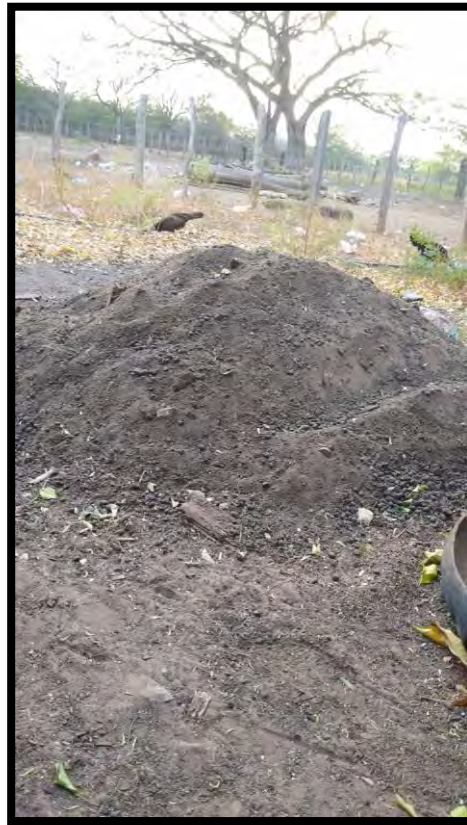
Ilustración 16 Pilas para por enmienda orgánica

rápido. Fue necesario garantizar la aireación de la mezcla realizando volteos, estos se realizaron una vez al día durante 30 días.

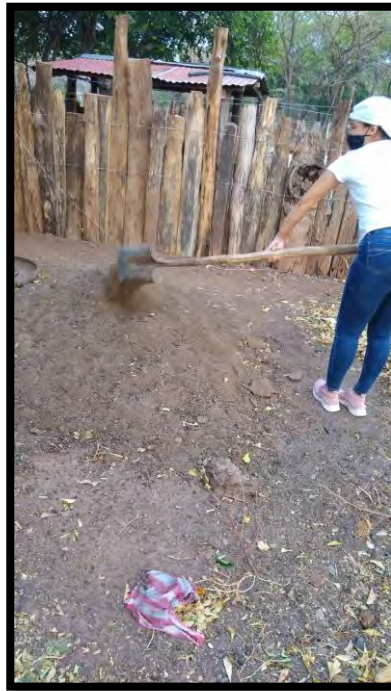
Ilustración 17 Volteo de pila

con gran tamaño, fueron reducidos para no afectar al proceso y mantener la humedad adecuada en la pila.

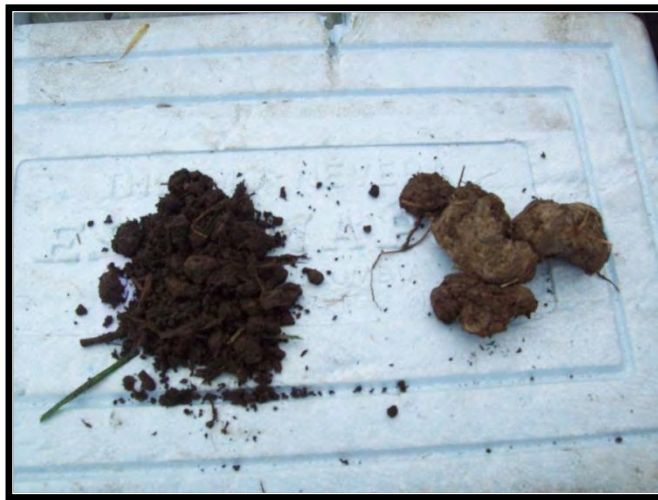
Ilustración 18 Comparación de porción de suelo con enmienda orgánica y sin enmienda orgánica

La elaboración tomo un tiempo de cerca de 30 días, teniendo en cuenta que fue un proceso completamente manual y por lo tanto resulto un poco más lento, adicionalmente al no contar con todos los equipos de medición de los parámetros en el momento del desarrollo de esta etapa, lo cual dificulto la determinación de ciertos factores y causo que el material no estuvieran en las condiciones deseadas en ciertos momentos.

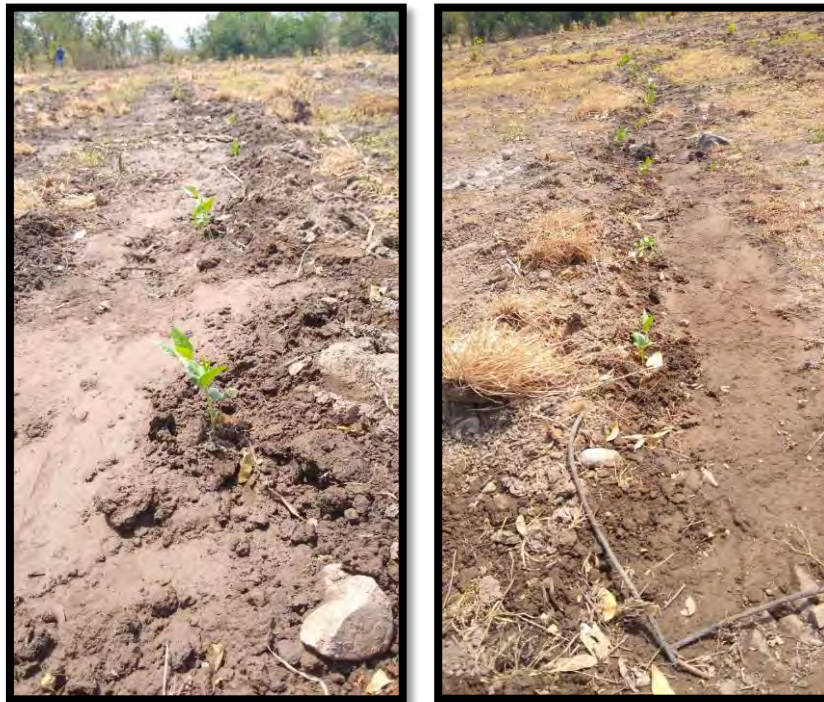
Ilustración 19 germinación de la especie

Se realiza la siembra con una distancia de 30 cm entre las plantas, los riegos fueron entre 2 y 3 veces al día. En la ilustración siguiente se observa la ubicación, de las leguminosas, a lo largo de la parcela asignada para el proceso de recuperación.

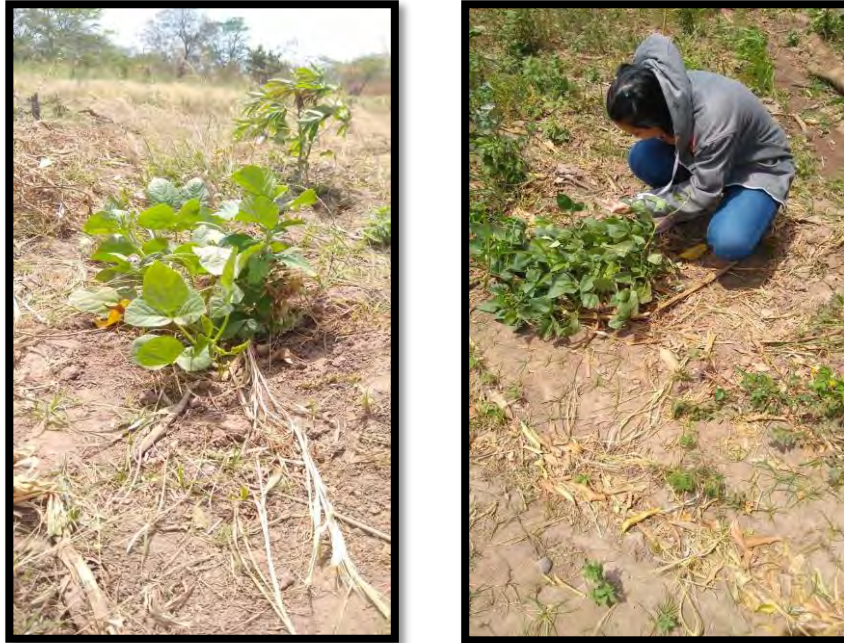
Ilustración 20 Crecimiento de la especie

La textura de las hojas tambien fue un factor a evaluar, a medida que las hojas tenian la coloracion con subtonos amarillas, se sentia una hoja mucho mas seca en comparacion a cuando presentaron una coloracion mucho mas verde, pero ya cerca de los dias 30 que la planta tenia un crecimiento considerable, las hojas tomaron un color mas sano.

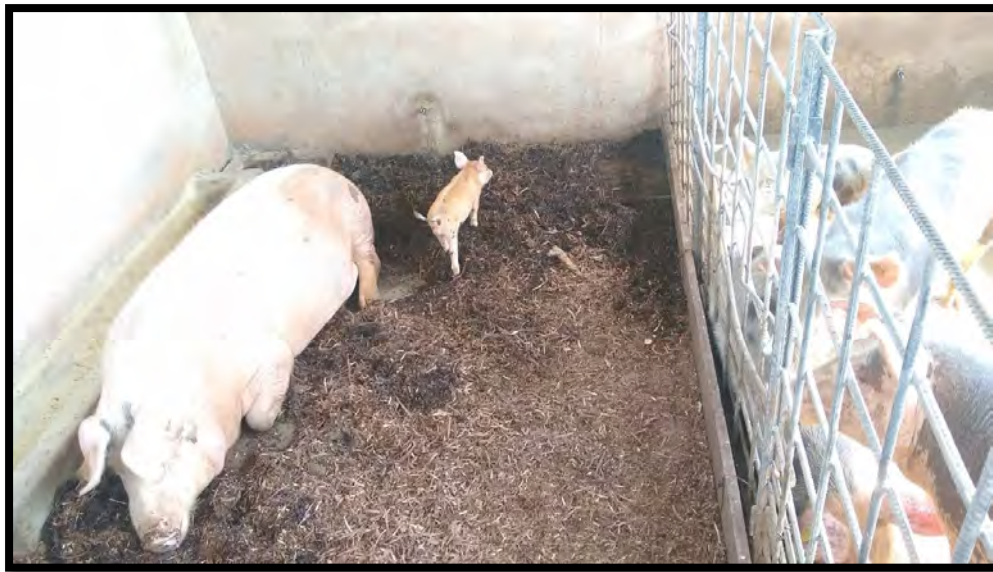
Ilustración 21 Estiércol utilizado para la recuperación del suelo degradado

En el desarrollo de esta técnica utilice el estiércol vacuno y ovino, en un tiempo de evaluación de 30 días, se observó que el estiércol al entrar en contacto con el suelo afectado, aportó nutrientes convirtiendo la muestra compactada y árida, en un suelo rico en nutrientes y suelto. La aplicación de este método en la muestra para la recuperación del suelo es un beneficio ecológico al depositar nutrientes como nitrógeno, potasio y fósforo en el suelo. No obstante, en su utilización la valoración fue mínima comparada con las otras técnicas.

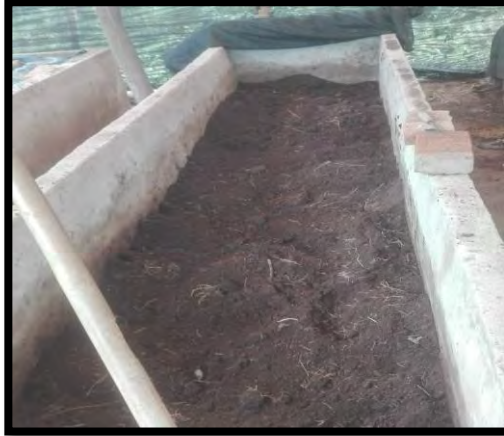
Ilustración 22 Toma de estiércol ovino

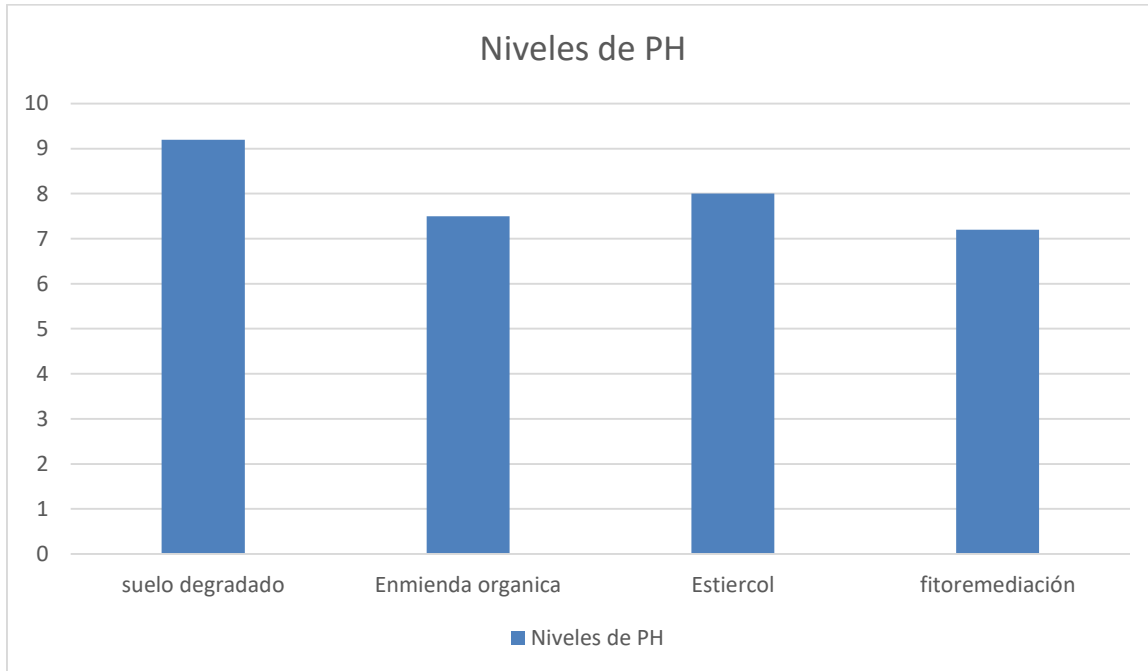
Gráfico 4. Análisis niveles de PH

De acuerdo al análisis previo de los niveles de PH y debido a las consideraciones dispuestas al momento de la aplicación de cada técnica, se pudo seleccionar a la fitorremediación como la de mayor aprovechamiento y viabilidad de recuperación del suelo de estudio, principalmente por ser la medida económicamente más accesible, permite recuperar grandes áreas de suelo, en comparación de las otras técnicas al momento de la restauración en grandes extensiones, ya que se vuelve mucho más complejo el monitoreo y seguimiento; la técnica es sencilla y no exige gran conocimientos técnicos específicos para su implementación. En ese sentido, según investigaciones (Casierra & Aguilar, 2007), ocurre que una alta proporción de los sitios de intercambio está siendo saturada por Al^{3+} , lo que genera problemas de toxicidad y baja disponibilidad de nutrientes, los cual afecta la adsorción de K^+ , Ca^{2+} y Mg^{2+} .
