**SEGUIMIENTO AL PERMISO DE VERTIMIENTO PROYECTO SANTANA
CONDOMINIO CAMPESTRE (INV SANTANA S.A.S) EN EL MUNICIPIO DE
VALLEDUPAR, DEPARTAMENTO DEL CESAR**

**UNIVERSIDAD POPULAR DEL CESAR
FACULTAD DE INGENIERÍA Y TECNOLÓGICAS
PROGRAMA DE INGENIERÍA AMBIENTAL Y SANITARIA
VALLEDUPAR - CESAR**

2022

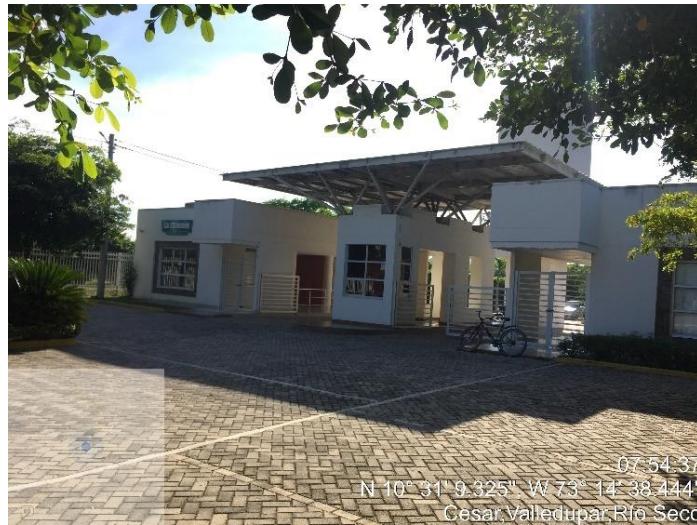
Figura 11. Evidencia 1 visita

- Dentro del área no se evidenció ningún tipo de flujo o vertimientos de residuos líquidos no tratados.

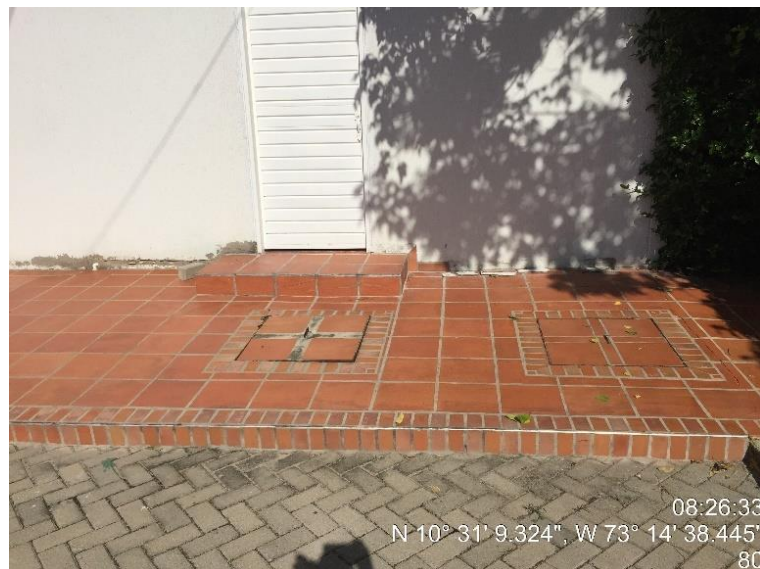
Figura 12. Evidencia 2 visita

- En el expediente donde reposa la información del proyecto faltó el informe semestral comprendido entre el 1 de julio hasta el 31 de diciembre de 2021.
- No se observaron desechos capaces de causar interferencia negativa en cualquier fase del proceso de tratamiento.
- Los STAR, se encontraron debidamente protegidos (enterrados), para evitar que las aguas lluvias no entren en contacto con las Aguas Residuales Domésticas e Industriales.

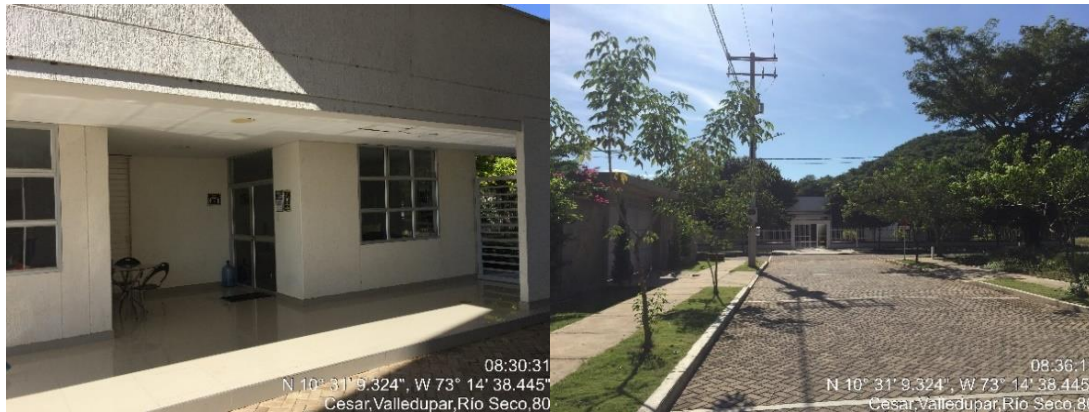
Figura 13. Evidencia 3 visita

- El usuario manifestó que a la fecha no se había requerido adelantar mantenimiento de las viviendas, dado a que pocas personas habitan en el condominio, por lo tanto, no se efectuó el mantenimiento periódico de los STAR's implementados.
- Se conservan las instalaciones en adecuadas condiciones de aseo y limpieza, y a su vez se mantienen un adecuado manejo de residuos sólidos.

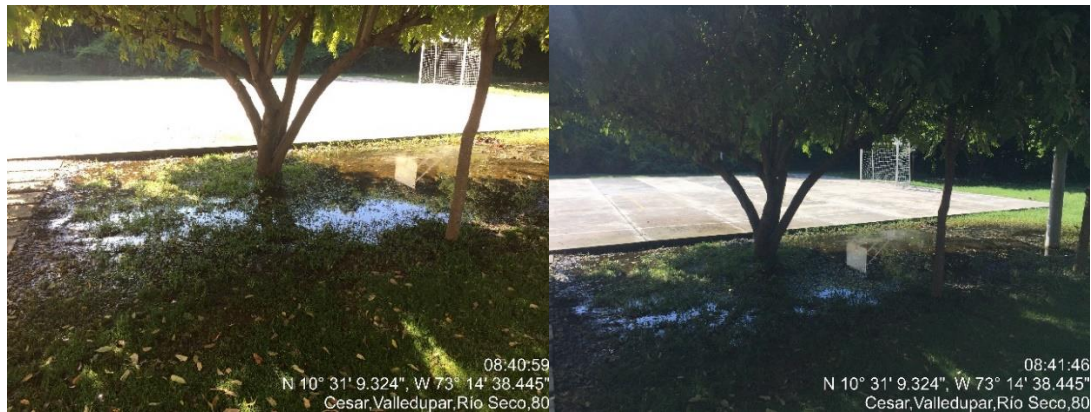
Figura 14. Evidencia 4 visita

Santana Condominio no se evidenció ningún tipo de flujo o vertimiento de residuos líquidos no tratados, esto es con respecto a la zona de las oficinas. Ya que, en la zona social existen puntos de almacenamiento de estas aguas que se mezclan con las aguas lluvias, ocasionando el deterioro de la capa vegetal con el paso de los días y la creación de un ambiente óptimo para la proliferación de mosquitos.

Realizar constante vigilancia mantenimiento en la zona del salón social, para garantizar la eliminación de aguas estancadas.

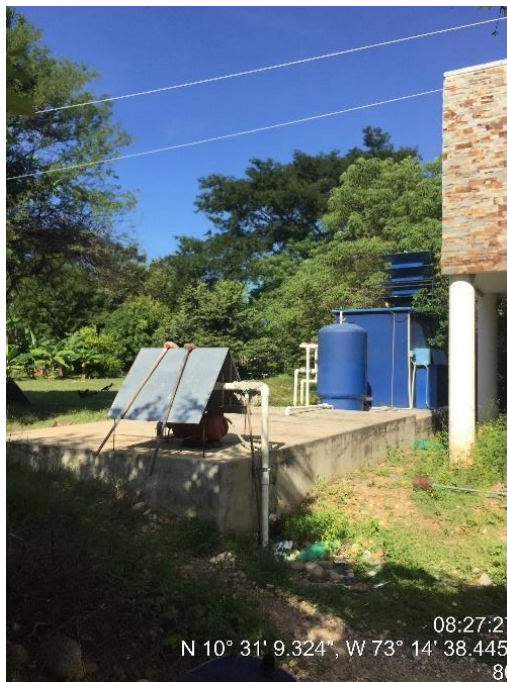
Figura 15. Evidencia 5 visita

Resultado: En las instalaciones del Condominio Santana no se evidenció aporte de dichos desechos, es decir que el proceso de tratamiento es óptimo.

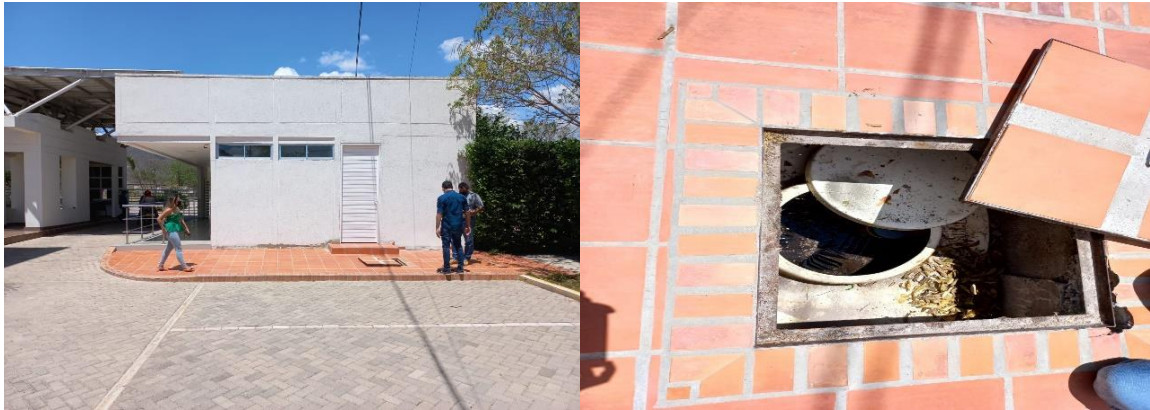
Figura 16. Evidencia 6 visita

Resultado: Teniendo en cuenta lo mencionado en el inciso 8.2.1 (Visita de inspección para Control y Seguimiento Ambiental), se evidenció que el área de donde están los STARD, se encuentran debidamente protegida (enterrada) con el fin de que las aguas lluvias no entren en contacto con las aguas residuales domésticas e industriales.

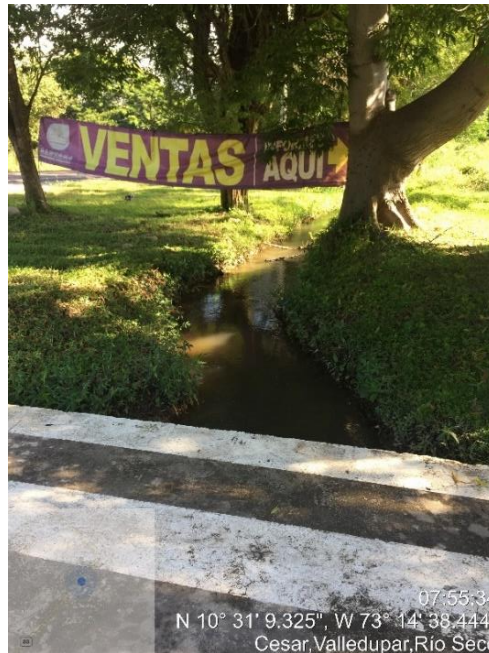
Figura 17. Evidencia 7 visita

Resultado: En las instalaciones del Condominio Santana no se evidenció infracciones de protección ambiental ni sobre recursos naturales renovables, a cambio se pudo observar un óptimo estado y cuidado de una pequeña fuente hídrica en la entrada principal del condómino.
