**ELABORACION DE INFORME DE MONITOREO Y SEGUIMIENTO A LOS
PROCESOS EROSIVOS EN LA MINA LA FRANCIA 2021-1.**

**UNIVERSIDAD POPULAR DEL CESAR
FACULTAD DE INGENIERÍA Y TECNOLÓGICAS
PROGRAMA DE INGENIERÍA AMBIENTAL Y SANITARIA
VALLEDUPAR - CESAR**

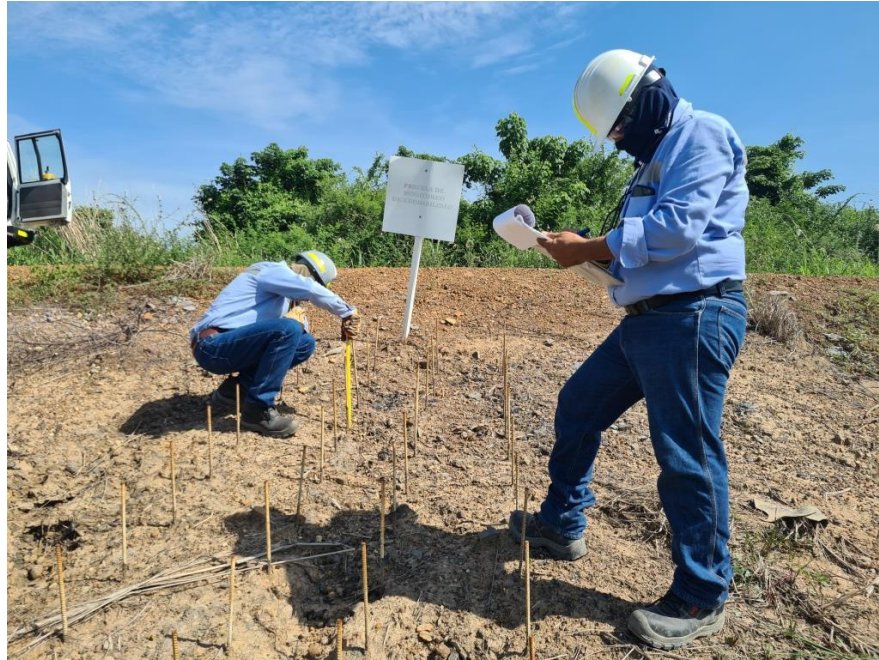
Figura 4.

Fotografía de Monitoreo en Campo.

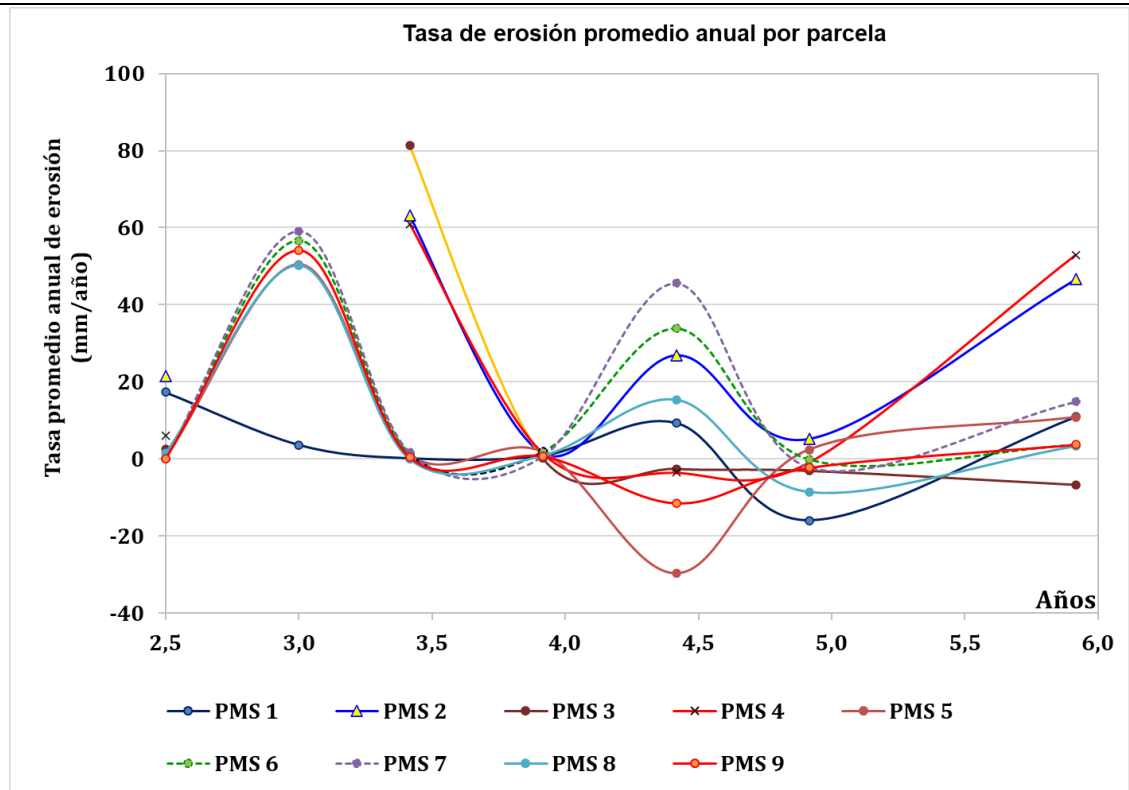
Tabla 17.

Curvas de variación de la tasa de erosión promedio anual en cada parcela

De los datos obtenidos a partir de las mediciones de campo se puede evidenciar que, hasta el momento, la pérdida promedio de suelo por erosión en las parcelas no ha superado los 6 cm en los casi 6 años de monitoreo, por lo cual se puede indicar que el grado de erosión en las 9 parcelas es moderado si se compara con la profundidad promedio mínima de 30 cm que deben tener los suelos en las zonas restauradas de la mina La Francia. Por otra parte, las variaciones de la tasa de erosión promedio anual en cada parcela se pueden generar por distintos factores, provocando incremento de la erosión o sedimentación como lo es desplazamiento natural del suelo en la ladera y la vulnerabilidad que se da a partir del desmonte al preparar la zona para las respectivas mediciones ya que al producirse lluvias de alta intensidad estas causan remoción de suelo lo cual se genero en el año 4.4.

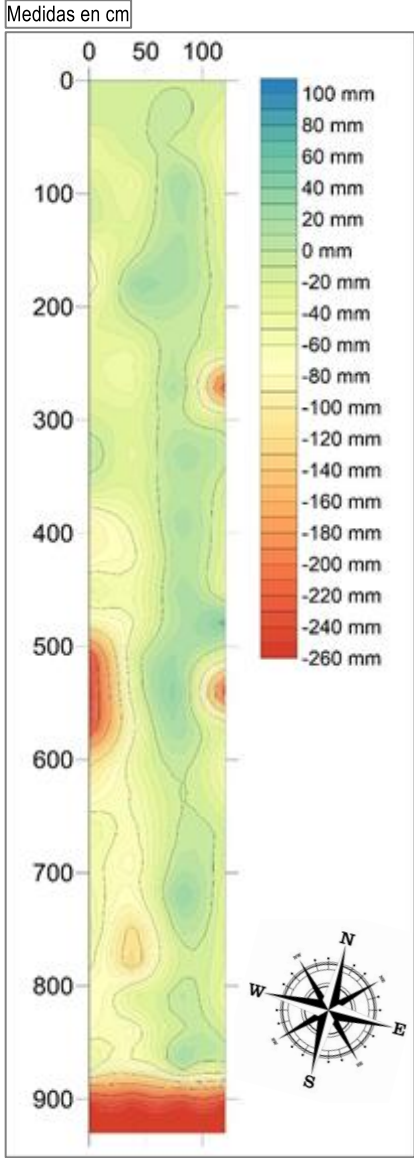
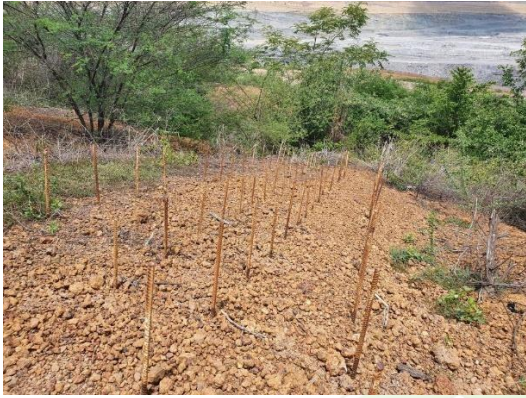
| Parcela PMS 1 2021-1 | Descripción |

| Parcela PMS 1 2021-1 | Descripción |
|---|---|
| <p>Medidas en cm</p> | <p>Parcela 1: Esta parcela presentó un incremento del 13% en la cobertura de nodos erodados y un aumento del 25.8% en el volumen de pérdida de suelo por erosión respecto al periodo anterior. Aunque presenta zonas con pequeños surcos, especialmente en la parte inferior y zonas laterales como lo muestra el mapa, se destaca que en general durante el presente periodo en la parcela sigue predominando la erosión laminar <i>moderada</i> con una pérdida de suelo promedio multianual de 3.8 mm/año. Ya que esta parcela no presenta una ampliación de cobertura de vegetación, se atribuyen los bajos efectos de la erosión a la resistencia que los materiales del suelo brindan ante los efectos erosivos de las lluvias que se presentaron durante el periodo.</p> |

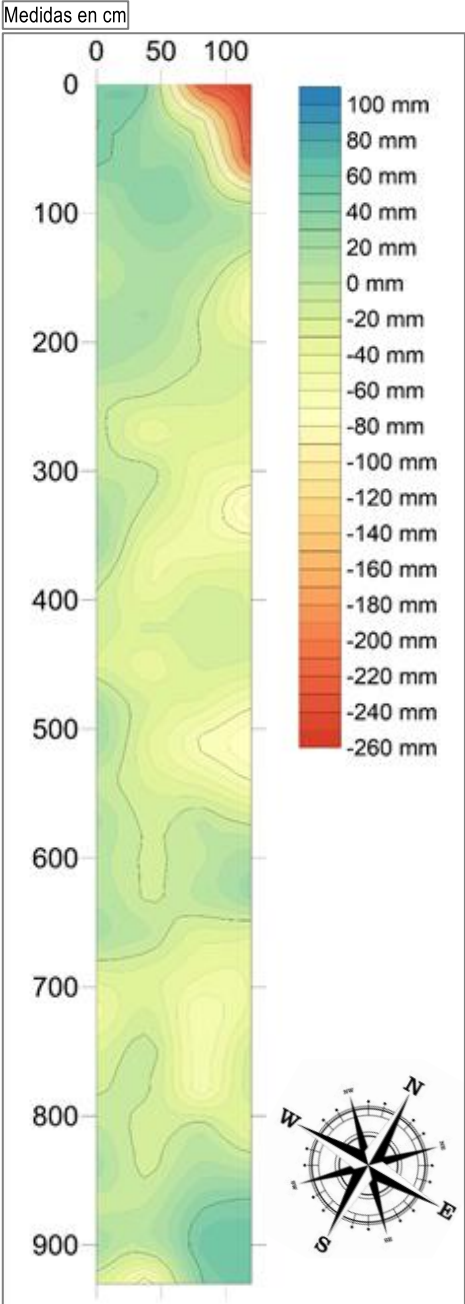
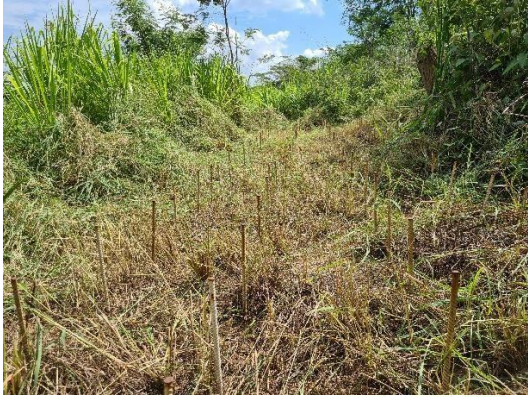
| Parcela PMS 3 2021-1 | Descripción |

| Parcela PMS 3 2021-1 | Descripción |
|---|--|
| <p>Medidas en cm</p> | <p>Parcela 3: esta parcela mantiene su tendencia a la sedimentación e incrementó la tasa promedio de erosión negativa al -6.7 mm/año. Se diferencia de las demás en que presenta un mejor desarrollo de vegetación constituida por pastos y arbustos que le provee protección y que puede estar favoreciendo la retención de sedimentos transportados por la escorrentía proveniente de la ladera aguas arriba de la parcela.</p> <p>Aunque persiste el surco ubicado en la parte alta derecha, en este periodo se mantuvo estable sin presentar avance.</p> <p>En general el patrón espacial de pérdida del suelo en el resto de la parcela es <i>leve</i> y de carácter laminar.</p> |

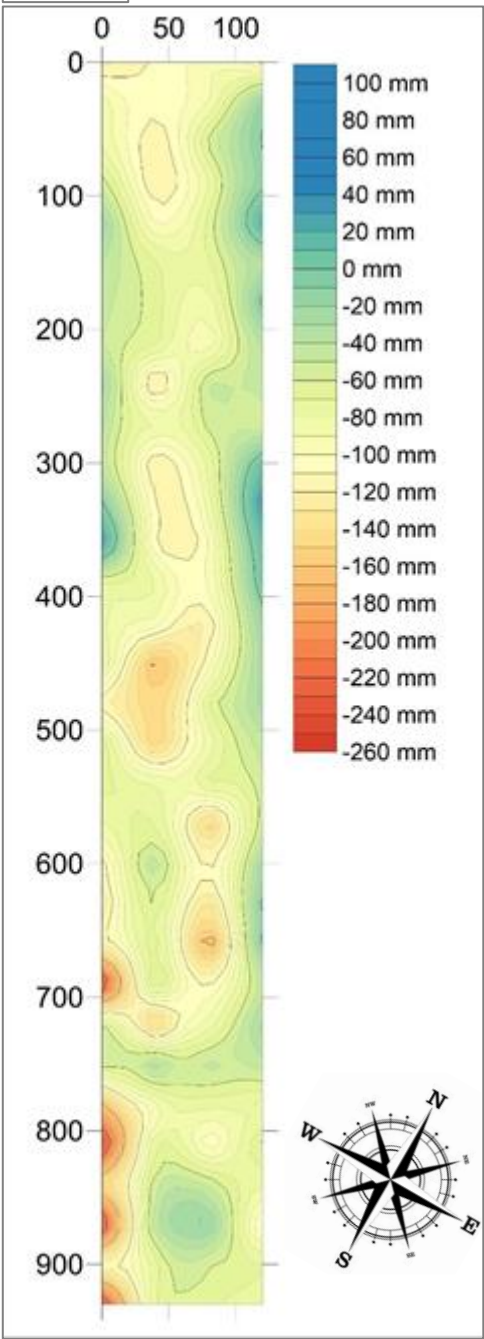
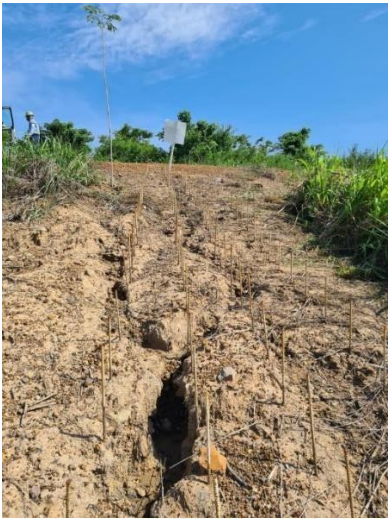
| Parcela PMS 4 2021-1 | Descripción |

| Parcela PMS 4 2021-1 | Descripción |
|---|---|
| <p>Medidas en cm</p> | <p>Parcela 4: en esta parcela se está presentando una transición de erosión laminar a erosión por surcos y es por ello que el cambio porcentual entre los registros del periodo anterior y el actual tienden a ser de gran magnitud (220.4%). Si bien los surcos aún no han ocasionado la pérdida significativa de los testigos de erosión, se evidencia el desarrollo por espacios intermedios como se muestra en la fotografía de este cuadro. En comparación con el periodo anterior, en este periodo predominó la erosión y se estima una tasa de erosión media multianual de 19.5 mm/año.</p> <p>En comparación con el momento de instalación, esta parcela muestra el predominio de la erosión tipo laminar con carácter <i>moderado</i> y con tendencia a erosión por surcos de carácter severo. Como lo registra la fotografía la parcela está desprovista de vegetación, y empieza a sufrir afectación por la acumulación de flujos en la parte central del área de monitoreo.</p> |

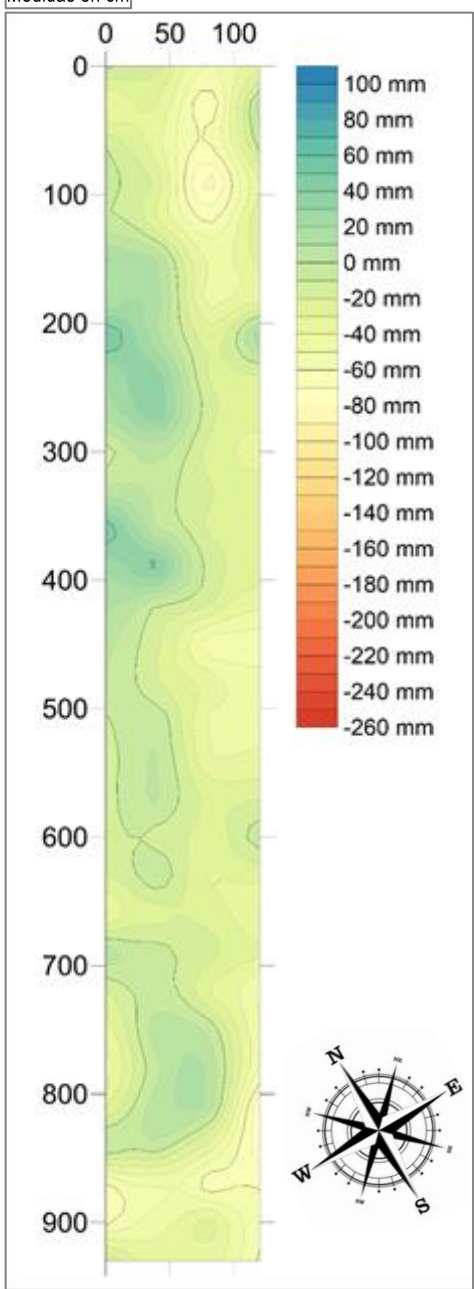
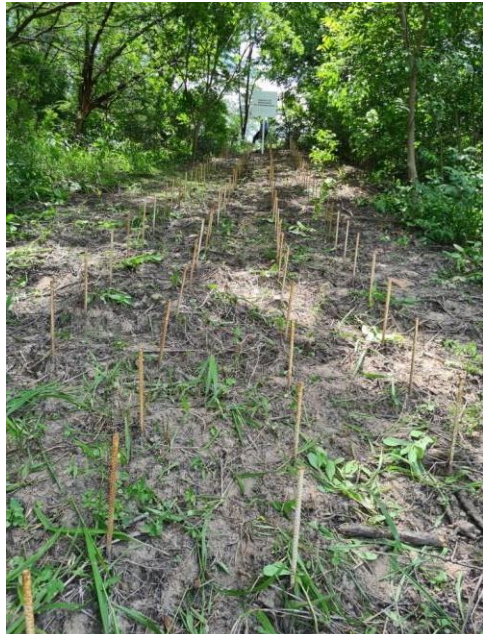
| Parcela PMS 5 2021-1 | Descripción |

| Parcela PMS 5 2021-1 | Descripción |
|---|---|
| <p>Medidas en cm</p> | <p>Parcela 5: En esta parcela en esta oportunidad el balance presentó erosión moderada registrando una pérdida del 2% respecto al periodo anterior. Esta parcela presenta la menor alturapromedio de erosión calculada en 13.26mm desde su instalación hasta la fecha.</p> <p>Como se muestra en el mapa, aunque se presentaron algunas zonas con erosión, el patrón fue laminar, de carácter <i>leve</i>.</p> <p>Es importante desatacar, además, que la ubicación de la parcela bajo lacobertura de árboles y arbustos contribuye a su protección ante los efectos de la lluvia directa sobre la pérdida de suelo en la parcela.</p> |

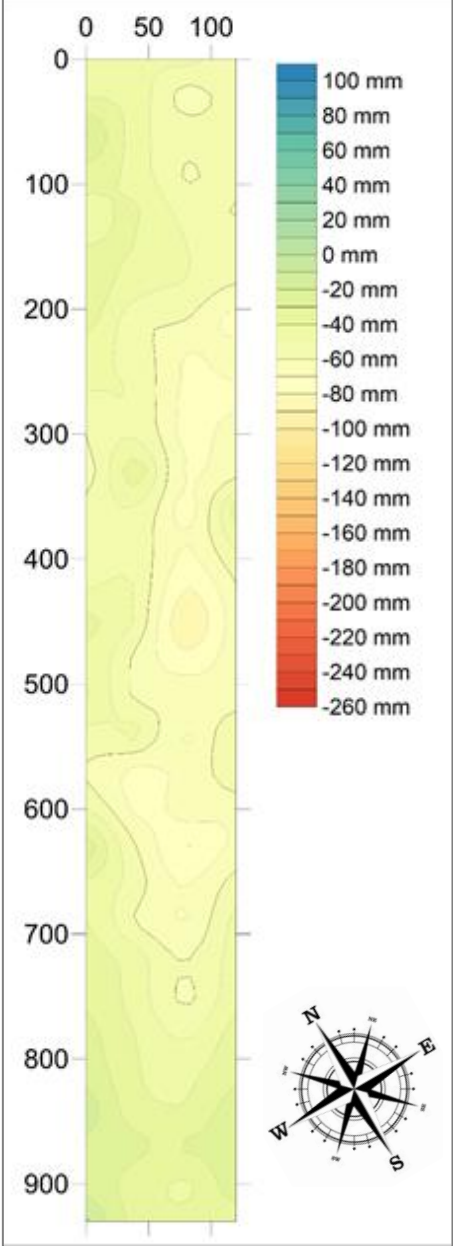
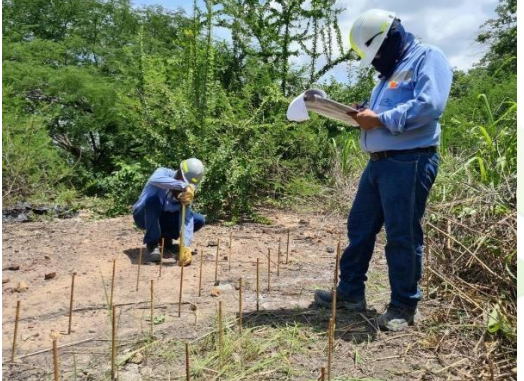
| Parcela PMS 6 2021-1 | Descripción |

| Parcela PMS 6 2021-1 | Descripción |
|---|--|
| <p>Medidas en cm</p> | <p>Parcela 6: en este periodo esta parcelase mantuvo relativamente estable en comparación con el periodo anterior, predominando la erosión tipo laminar de carácter <i>moderado</i>. La variación respecto al periodo anterior fue de apenas 7.8%, y presentó una profundidad media de erosión de 50 mmdesde la instalación hasta la fecha del presente periodo de monitoreo. La tasa promedio multianual de erosión en esta parcela es de 13.8 mm/año.</p> <p>Como se registra en la imagen, estaparcela también se encuentra desprovista de vegetación lo cual incrementa su vulnerabilidad ante losefectos de los agentes erosivos, en especial de la lluvia y la escorrentía.</p> <p>Es de destacar que en este periodo estásigue siendo la única parcela quepresentó erosión en el 100% de su superficie, no obstante no presenta surcos, debido probablemente a la baja pendiente del terreno.</p> |

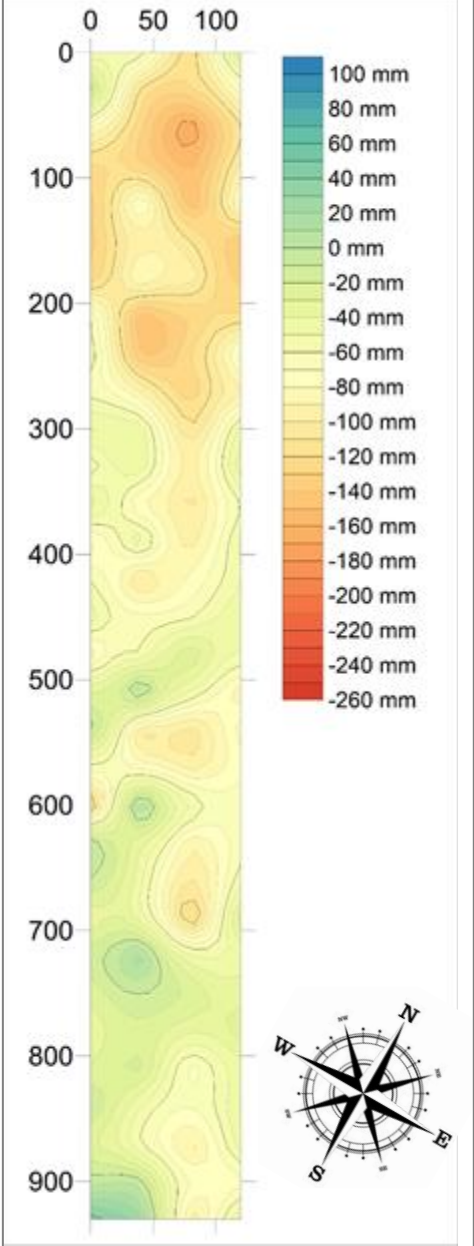
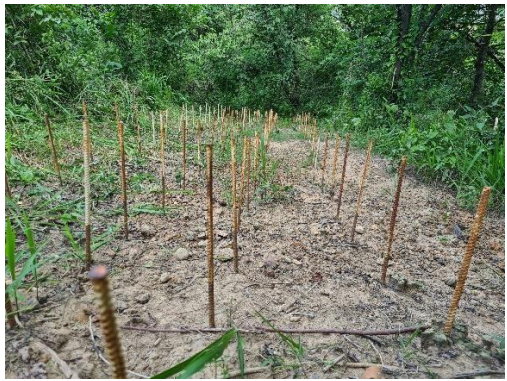
| Parcela PMS 7 2021-1 | Descripción |

| Parcela PMS 7 2021-1 | Descripción |
|---|--|
| <p>Medidas en cm</p> | <p>Parcela 7: esta parcela al igual que la anterior presenta erosión tipo laminar, de grado <i>moderado</i>, con una altura promedio de pérdida de suelo por erosión de 68 mm desde su instalación hasta la fecha. Respecto al periodo anterior, esta parcela presenta un incremento en la erosión del 28.2%.</p> <p>Esta parcela presenta una pérdida promedio multianual de suelo por erosión estimada en 17.1 mm/año. En este periodo, se identificó menor cobertura vegetal en esta parcela que en periodos anteriores.</p> |

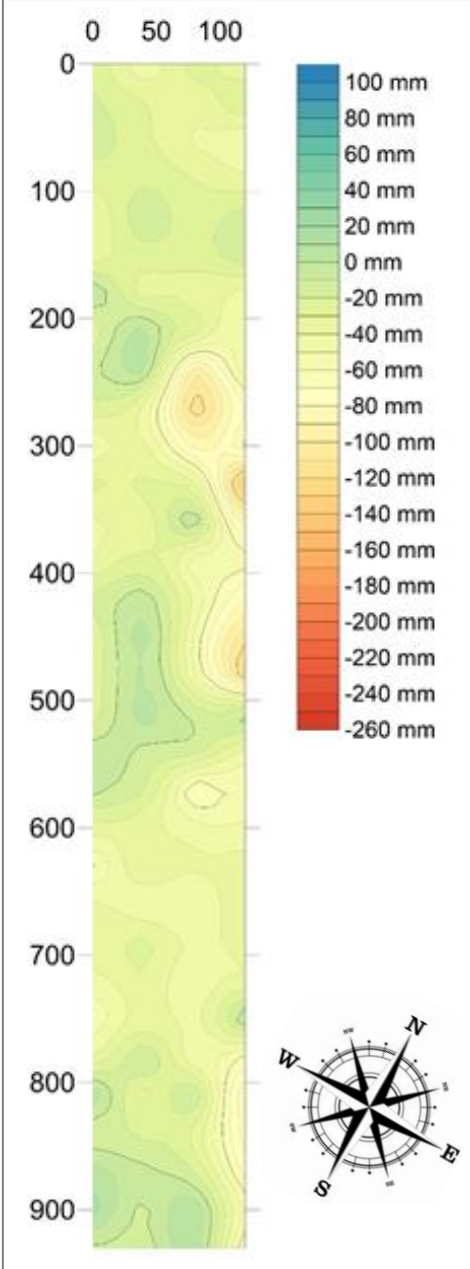
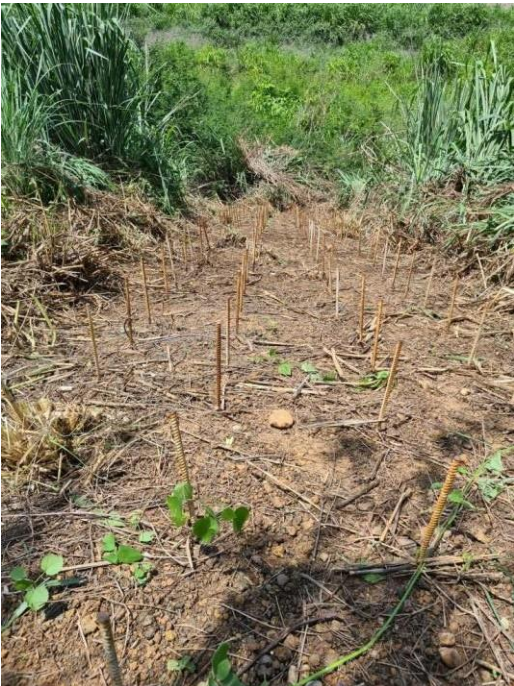
| Parcela PMS 8 2021-1 | Descripción |

| Parcela PMS 8 2021-1 | Descripción |
|---|--|
| <p>Medidas en cm</p> | <p>Parcela 8: esta parcela al igual que en los periodos anteriores mantiene su patrón de erosión laminar de carácter <i>leve</i>, con baja intensidad, con una pérdida promedio de suelo por erosión de 36 mm desde el momento de su instalación hasta la fecha y una tasa de erosión multianual de 9 mm/año. Respecto al periodo anterior, presentó incremento en el volumen de erosión del 10.4% y una erosión distribuida en el 89% de su superficie. Esta parcela no presenta surcos ni rasgos de procesos de erosión profunda.</p> |

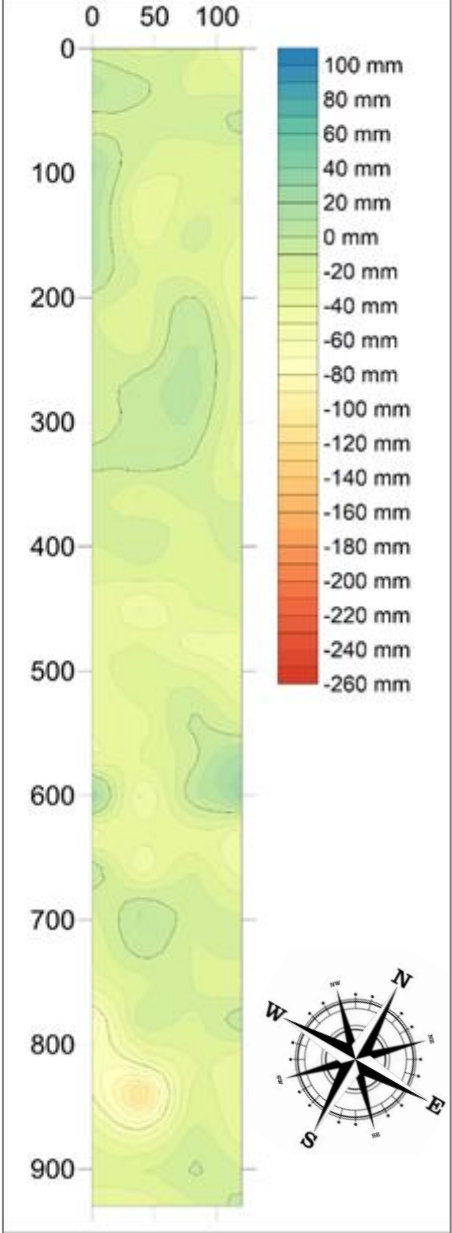
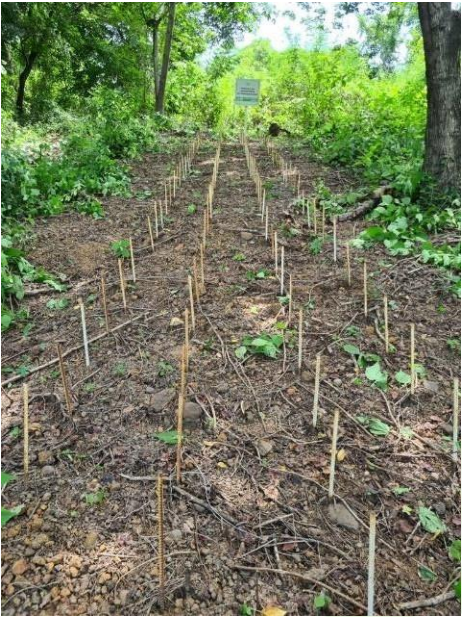
| Parcela PMS 9 2021-1 | Descripción |

| Parcela PMS 9 2021-1 | Descripción |
|---|---|
| <p>Medidas en cm</p> | <p>Parcela 9: en esta parcela al igual que la anterior se presentó cambio de tendencia a la erosión con un volumen de suelo erodado del 17.7% respecto al periodo anterior, y una altura promedio de erosión hasta la fecha es de 2,5 cm y una tasa promedio multianual de erosión de 6.5 mm/año.</p> <p>El tipo de erosión predominante en esta parcela es laminar, de carácter <i>leve</i>. Al igual que en la parcela PMS 5 se destaca que la ubicación de esta parcela bajo la cobertura de árboles y arbustos contribuye a su protección ante los efectos de la lluvia directa sobre la pérdida de suelo en la parcela.</p> |
