**EFICACIA DEL USO DE LA ESPECIE ZEA MAYS EN SUELOS CONTAMINADO POR
PLAGUICIDA DDT EN LAS ANTIGUAS INSTALACIONES DEL COLEGIO ANTONIO
GALO LAFAURIE DEL MUNICIPIO DE CODAZZI CESAR.**

**UNIVERSIDAD POPULAR DEL CESAR
FACULTAD DE INGENIERÍA Y TECNOLÓGICAS
PROGRAMA DE INGENIERÍA AMBIENTAL Y SANITARIA
VALLEDUPAR - CESAR
2022-2**

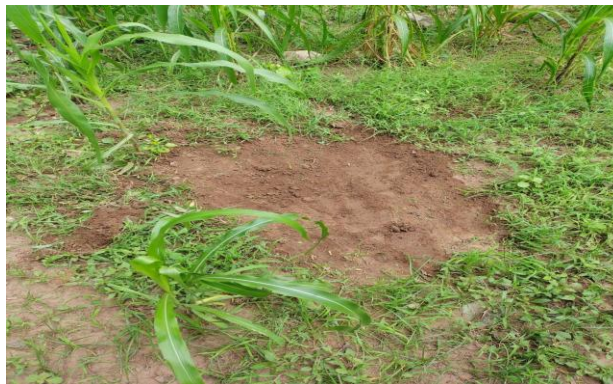
Figura 5

Posteriormente se realizó el limpiado las malezas con ayuda de un rastrillo y machete para facilitar la extracción, siguiendo las recomendaciones del Instituto Geográfica Agustín Codazzi (2015), el cual se describe a continuación:

Limpeza del terreno efectuado

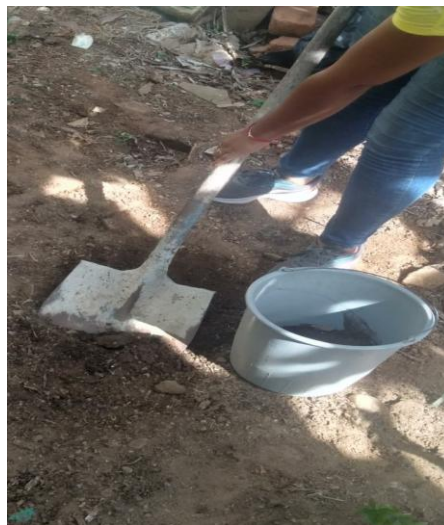
Figura 6

Posteriormente fueron mezcladas en un balde las submuestras formando una mezcla homogénea de 500 gramos, precisadas con el número de parcela, predio o lote, así como la caracterización que se iba a realizar en la muestra tomada, la cual fue mandada al laboratorio para realizar el análisis de suelo.

Toma de muestra de suelo

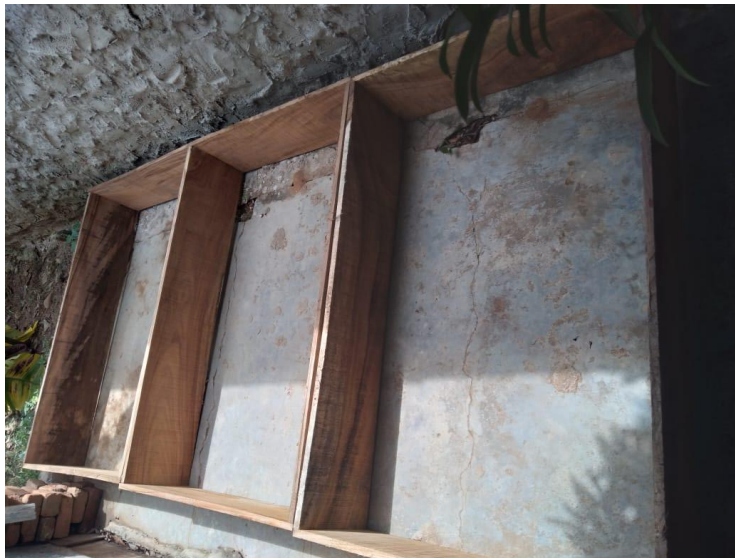
Figura 7

Montaje de parcelamiento

Como se mencionó con anterioridad, cada parcelamiento se realizó con la siembra de 35 semillas de maíz. Esta planta fue seleccionada debido a que, en gran variedad de investigaciones esta planta se evidencia como una planta muy exigente que se ve afectada ante cualquier desbalance nutricional, hídrico o de otro tipo, que determinará efectos negativos en la producción, por ende, su papel como agente de fitorremediación se hace fundamental.

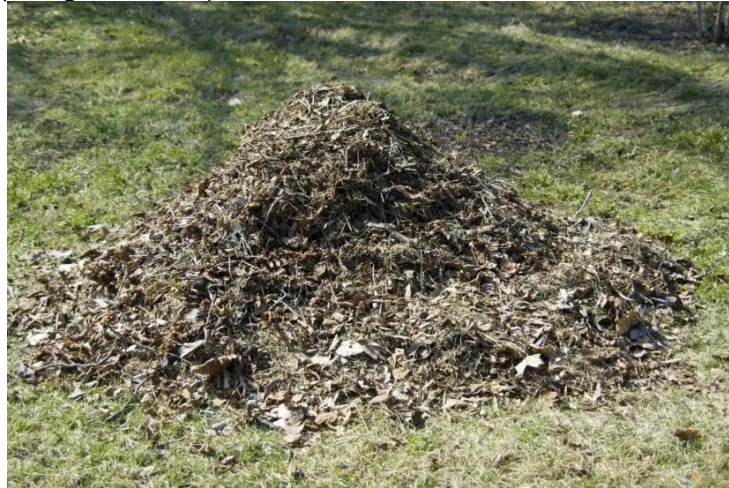
Figura 8

Abono orgánico (boñiga de vaca)

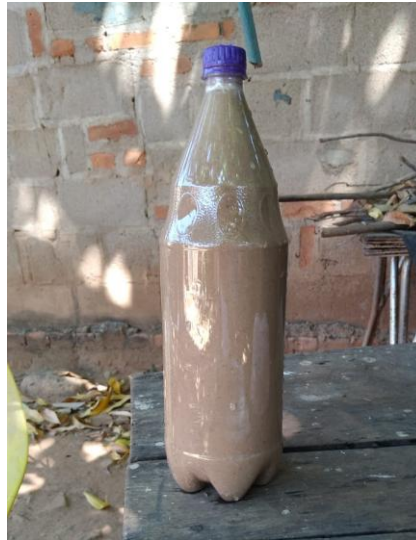
Figura 9

Jugo biológico obtenido

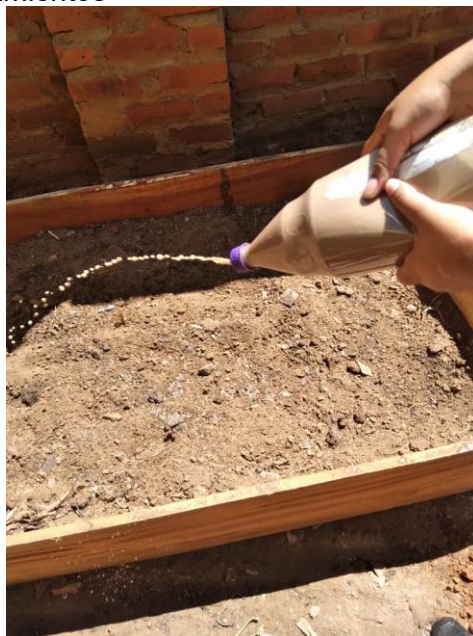
Figura 10

2. Se realizó la remoción de la tierra entre 20 a 25 centímetros, según las recomendaciones de Munive, et. Al (2018), en su investigación: *Fitorremediación con Maíz (Zea mays L.) y compost de Stevia en suelos degradados por contaminación con metales pesados*, para garantizar la aireación de la tierra, ya que, los cultivos sólo pueden desarrollarse bien en un ambiente de buena aireación, donde la concentración de anhídrido carbónico alrededor de sus raíces es baja y la del oxígeno es alta.
3. Como última medida, se realizó el allanamiento de la tierra, lo que permitió eliminar la tierra que se encontraba compactaba y dificultaba la siembra de las especies.

Preparación de los parcelamientos

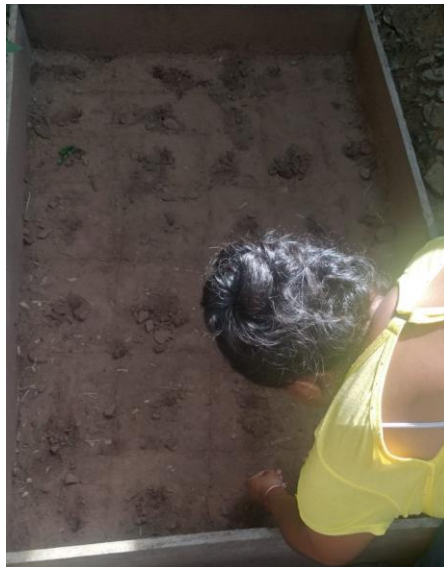
Figura 11

Siembra de la semilla de maíz en las parcelas

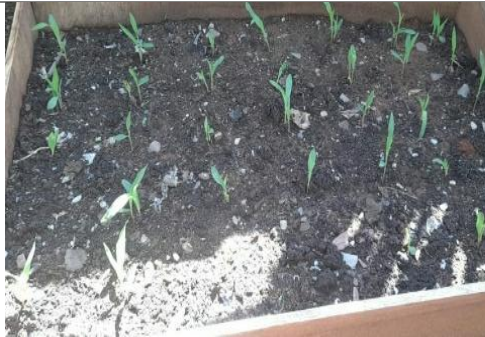
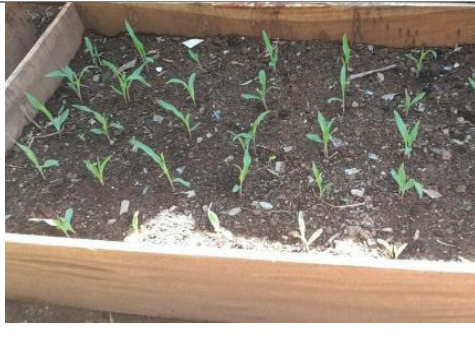
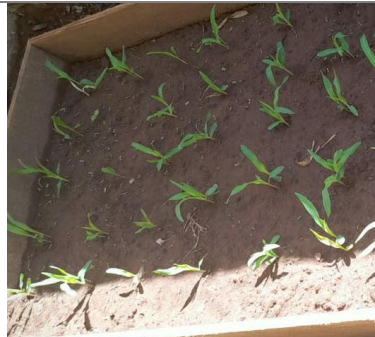
Tabla 9

Seguimiento al parcelamiento fecha 28 de noviembre de 2021

Parámetro/ Parcela	Parcela 1	Parcela 2	Parcela 3
Apariencia de las hojas y tallos	Las hojas se observaron lisas sin variaciones en su textura.	Las hojas se observaron lisas sin variaciones en su textura.	Las hojas se observaron lisas sin variaciones en su textura.
Color	Se observa color verde vivo	Se observa color verde vivo	Se observa color verde vivo
Crecimiento y tamaño	La plántula creció aproximadamente 5 cm, con un crecimiento rápido, puesto que, pasado 10 días, ya se observaban las hojas.	La plántula creció aproximadamente 8 cm, con un crecimiento rápido, puesto que, pasado 10 días, ya se observaban las hojas.	La plántula creció aproximadamente 5 cm, con un crecimiento rápido, puesto que, pasado 10 días, ya se observaban las hojas.
Imagen

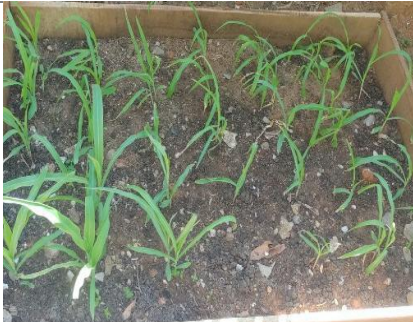
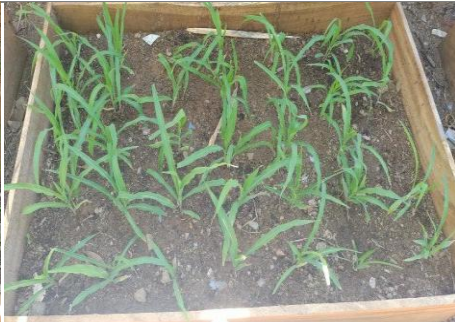
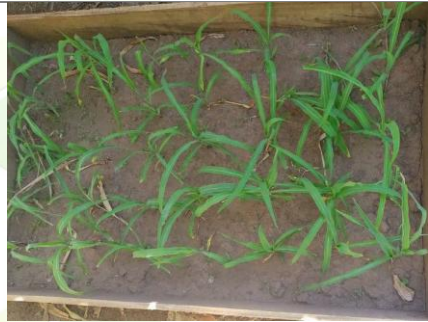
Tabla 10

Seguimiento al parcelamiento fecha 9 de diciembre de 2021

Parámetro/ Parcela	Parcela 1	Parcela 2	Parcela 3
Apariencia de las hojas y tallos	Las hojas se observaron lisas sin variaciones en su textura.	Las hojas se observaron lisas sin variaciones en su textura.	Las hojas se observaron lisas sin variaciones en su textura.
Color	Se observa color verde vivo	Se observa color verde vivo	Se observa color verde vivo
Crecimiento y tamaño	La plántula creció con desigualdades, algunas plántulas de 10cm, otras de 5cm.	La plántula creció aproximadamente 13 cm, con un crecimiento rápido.	La plántula creció aproximadamente 10,5 cm, con un crecimiento rápido.
Imagen

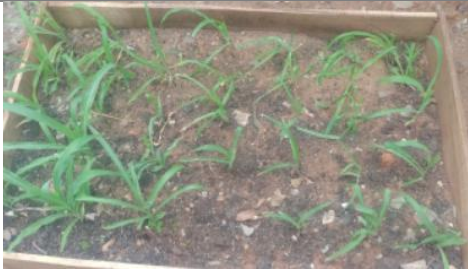
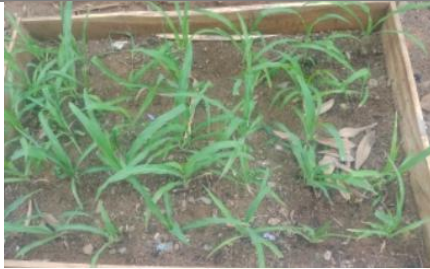
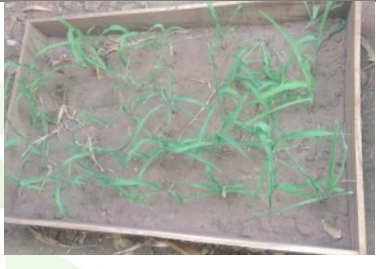
Seguimiento al parcelamiento fecha 12 de diciembre de 2021

Parámetro/ Parcela	Parcela 1	Parcela 2	Parcela 3
Apariencia de las hojas y tallos	Las hojas se observaron lisas sin variaciones en su textura.	Las hojas se observaron lisas sin variaciones en su textura.	Las hojas se observaron lisas sin variaciones en su textura.
Color	Se observa color verde vivo	Se observa color verde vivo	Se observa color verde vivo
Crecimiento y tamaño	La plántula creció con desigualdades, algunas de 11cm, otras de 8cm.	La plántula creció aproximadamente 16 cm, con un crecimiento rápido.	La plántula creció aproximadamente 11 cm, con un crecimiento rápido.
Imagen

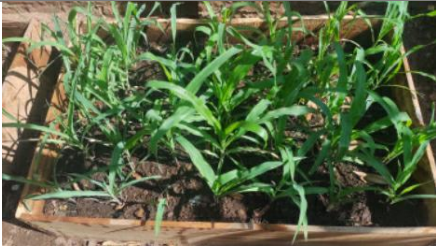
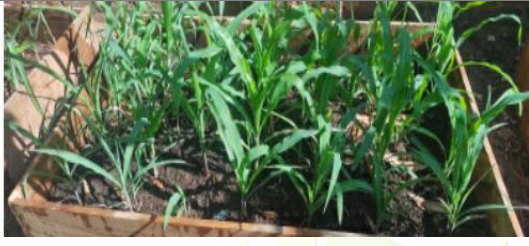
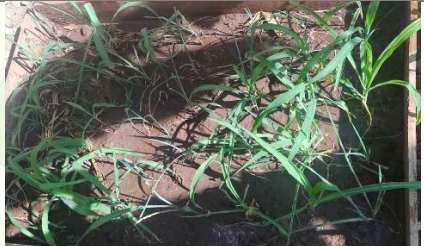
Seguimiento al parcelamiento fecha 21 de diciembre de 2021

Parámetro/ Parcela	Parcela 1	Parcela 2	Parcela 3
Apariencia de las hojas y tallos	Las hojas se observaron lisas sin variaciones en su textura.	Las hojas se observaron lisas sin variaciones en su textura.	Las hojas se observaron lisas sin variaciones en su textura.
Color	Se observa color verde vivo	Se observa color verde vivo	Se observa color verde vivo
Crecimiento y tamaño	La plántula creció con desigualdades, algunas de 12cm, otras de 9cm.	La plántula creció aproximadamente 18 cm, con un crecimiento rápido.	La plántula creció aproximadamente 15 cm, con un crecimiento rápido.
Imagen

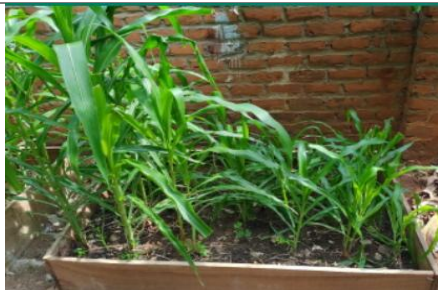
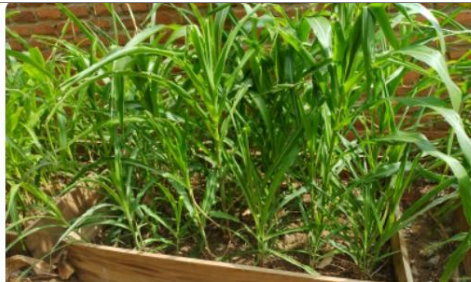
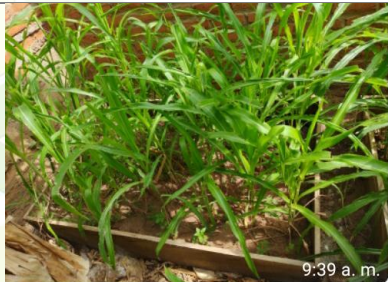
Tabla 13

Seguimiento al parcelamiento fecha 9 de enero de 2022

Parámetro/ Parcela	Parcela 1	Parcela 2	Parcela 3
Apariencia de las hojas y tallos	Las hojas se observaron lisas sin variaciones en su textura.	Las hojas se observaron lisas sin variaciones en su textura.	Las hojas se observaron lisas sin variaciones en su textura.
Color	Se observa color verde vivo	Se observa color verde vivo	Se observa color verde vivo
Crecimiento y tamaño	La plántula creció con desigualdades, algunas de 15cm, otras de 9cm.	La plántula creció aproximadamente 20 cm, con un crecimiento rápido.	La plántula creció aproximadamente 16 cm, con un crecimiento rápido.
Imagen

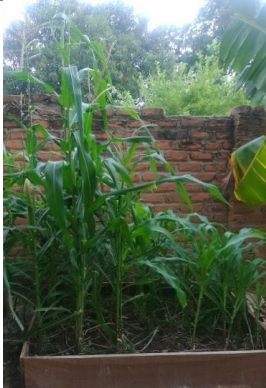
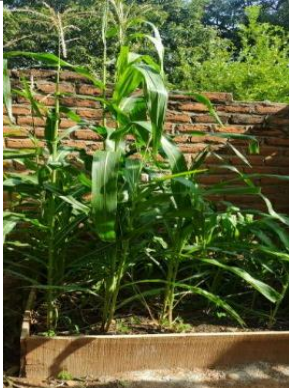
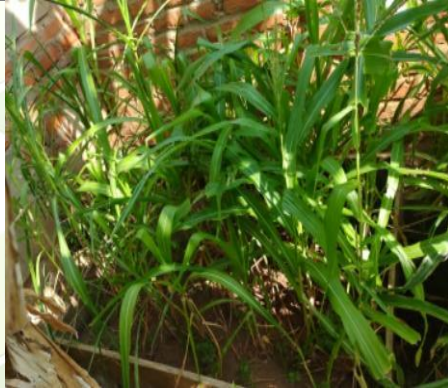
Parámetro/ Parcela	Parcela 1	Parcela 2	Parcela 3
Apariencia de las hojas y tallos	Las hojas se observaron lisas sin variaciones en su textura.	Las hojas se observaron lisas sin variaciones en su textura.	Las hojas se observaron lisas sin variaciones en su textura.
Color	Se observa color verde vivo	Se observa color verde vivo	Se observa color verde vivo
Crecimiento y tamaño	La plántula creció con desigualdades, algunas de 16cm, otras de 10cm.	La plántula creció de aproximadamente 25 cm, con un crecimiento rápido.	La plántula creció de aproximadamente 22 cm, con un crecimiento rápido.
Imagen

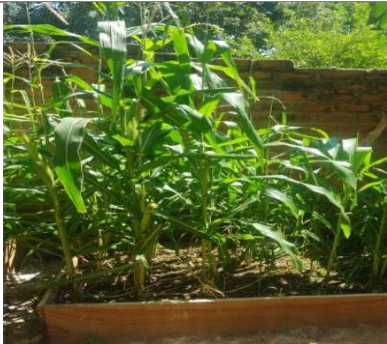
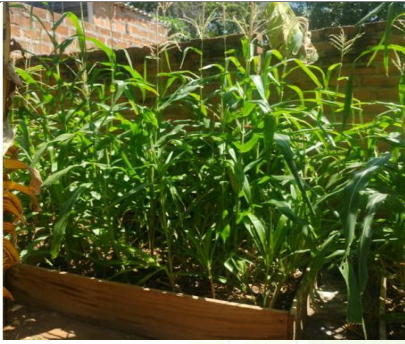
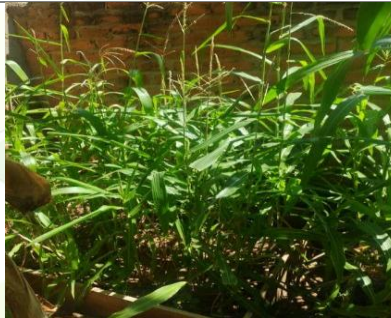
Tabla 15

Parámetro/ Parcela	Parcela 1	Parcela 2	Parcela 3
Apariencia de las hojas y tallos	Las hojas se observaron lisas sin variaciones en su textura.	Las hojas se observaron lisas sin variaciones en su textura.	Las hojas se observaron lisas sin variaciones en su textura.
Color	Se observa color verde vivo	Se observa color verde vivo	Se observa color verde vivo
Crecimiento y tamaño	La plántula creció con desigualdades, algunas de 18cm, otras de 11cm.	La plántula creció de aproximadamente 27 cm, con un crecimiento rápido.	La plántula creció de aproximadamente 26 cm, con un crecimiento rápido.
Imagen

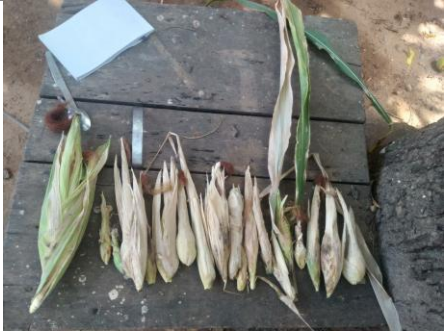
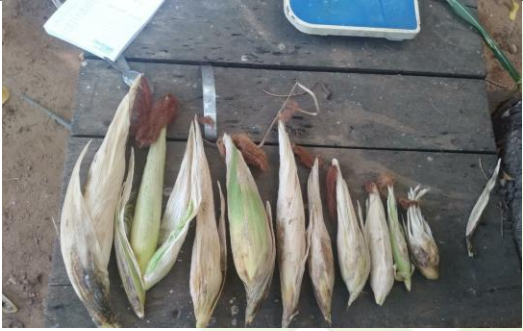
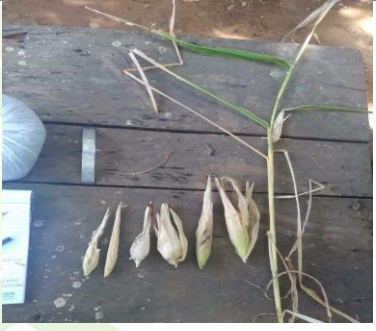
Tabla 16

Seguimiento de los frutos de las parcelas

Parámetro/ Parcela	Parcela 1	Parcela 2	Parcela 3
Apariencia de los frutos	Los frutos se observan delgados y débiles, además, presentan daños en sus hojas.	Se observaron fuertes, aunque presentaron manchas de color negro.	Se observaron débiles, con daños en sus hojas y enfermos.
Color	Se observa color amarillo	Se observa color amarillo verdoso	Se observa color amarillo
Crecimiento y tamaño	Los frutos crecieron aproximadamente 10cm, aunque se observan otros de menor tamaño	Los frutos crecieron aproximadamente 12cm, aunque algunos presentaron 5cm.	Los frutos crecieron aproximadamente 5cm cada uno.
Imagen

Conforme a la tabla anterior, se logró evidenciar que, de los tres parcelamientos, el parcelamiento número 1, la cual fue control, mostró un crecimiento desigual entre sus plántulas, algunas alcanzaron tamaños de 18 centímetros aproximadamente, y otras de 11 centímetros. En el caso del parcelamiento número 2, este presentó el mayor crecimiento de los tres, con un aproximado de 27 centímetros, recordando que, para este, se aplicaron 30 kilogramos de potasio, 650 kilogramos de compost y un litro de jugo biológico por hectárea. En el caso de la parcela 3, a la cual se le aplicó 20 kilogramos de potasio, 500 kilogramos de compost y 0,5 L de biológico, presentó un crecimiento uniforme que la con un aproximado de 26 cm. Para el caso del color de las hojas, en los tres parcelamientos se observó un color verde vivo, y no se presentaron deformaciones en las texturas.

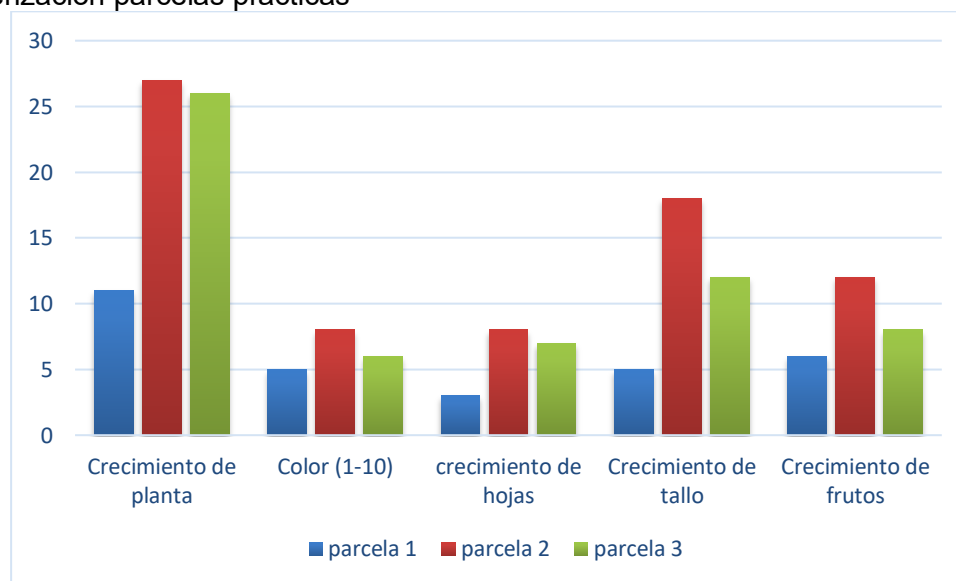
Caracterización parcelas practicas

La gráfica anterior permite conocer el crecimiento promedio de diversas características de las tres parcelas con cada tratamiento establecido, entre estos se observa el crecimiento general o total de la planta, con resultados en centímetros, el color con una calificación cualitativa de 1 a 10, siendo 10, un color vivo y 1 el color más opaco, el crecimiento de las hojas, del tallo y de los frutos de cada uno de estos. En el caso de los frutos, estos presentaron diversidad de tamaños, sin embargo, la parcela número 2

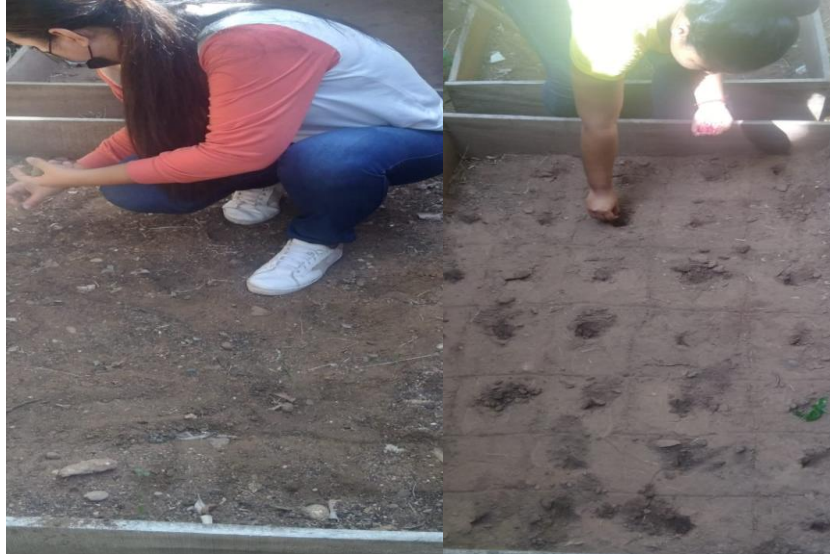
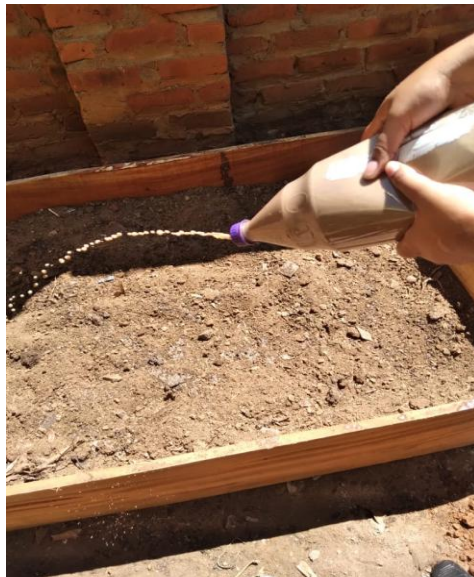
Anexo 3. Imágenes del proceso de siembra y seguimiento de especies

Nota: Las imágenes anteriores permiten evidenciar los procesos de preparación del terreno y siembra de las semillas, lo que incluye la remoción manual de gránulos de gran tamaño como piedras, el diseño de las aberturas de ingreso de semillas y el humedecimiento del suelo para favorecer la adopción de estas.

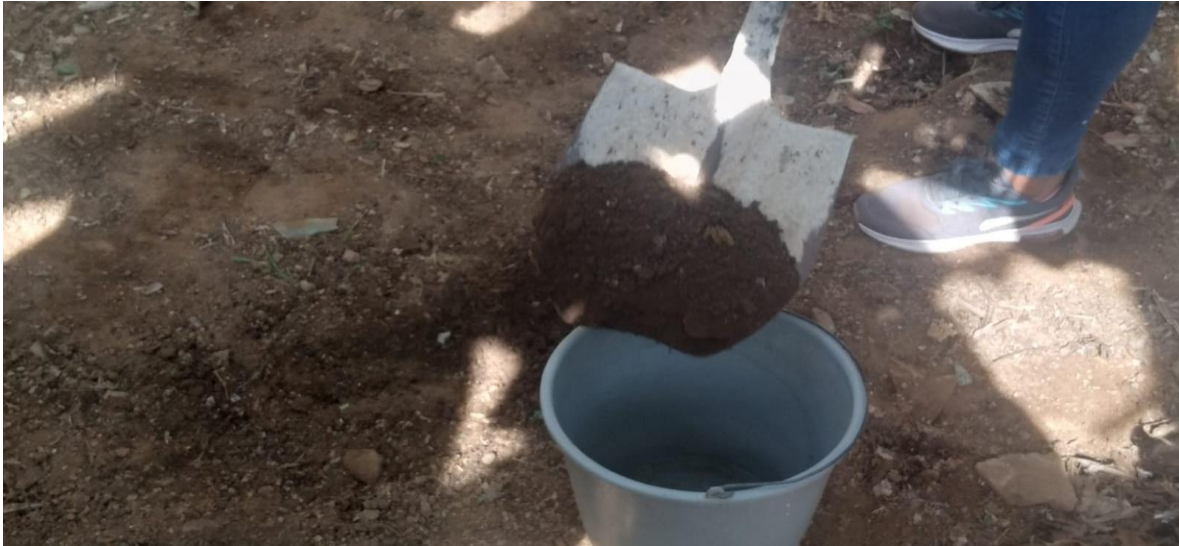
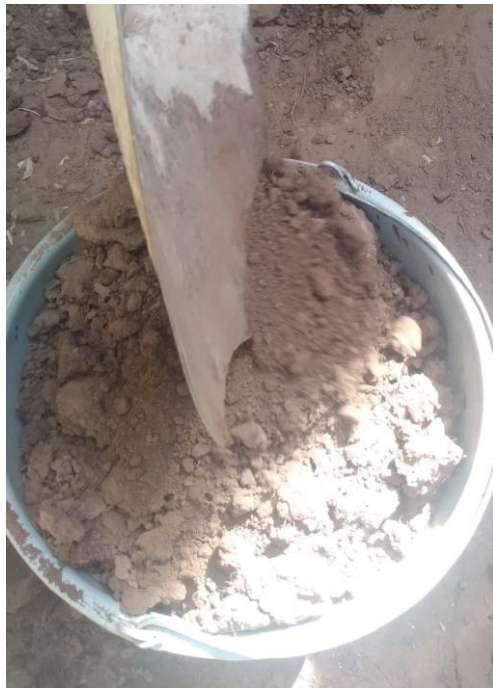
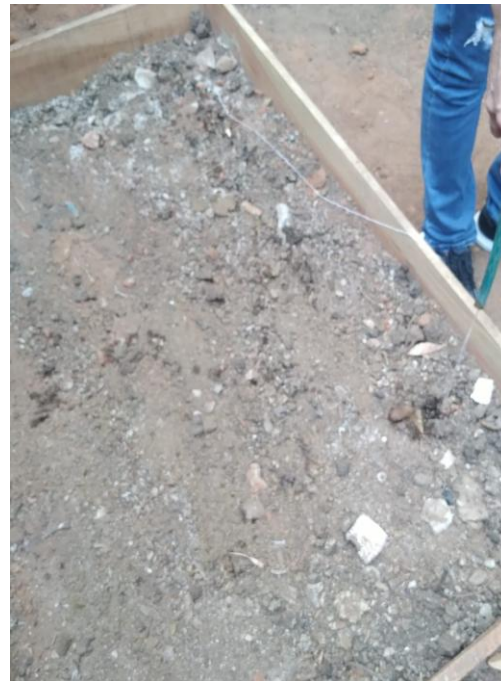
Nota: Las imágenes anteriores permiten evidenciar la toma de muestras de suelo, la cual estuvo guiada por las recomendaciones del ICESI, consistió en humedecer el suelo, tomar muestras de 1 kilogramo como mínimo y mezclar estas con la finalidad de homogenizarlas en una sola muestra representativa.
