**EVALUACIÓN DE LA CONTAMINACIÓN AMBIENTAL AUDITIVA DE LA CLINICA  
SOMEDA S.A.S DEL MUNICIPIO DE SAN JUAN DEL CESAR DEPARTAMENTO  
DE LA GUAJIRA**

**UNIVERSIDAD POPULAR DEL CESAR**  
**FACULTAD DE INGENIERÍA Y TECNOLÓGICAS**  
**PROGRAMA DE INGENIERÍA AMBIENTAL Y SANITARIA**  
**VALLEDUPAR – CESAR**  
**2024**

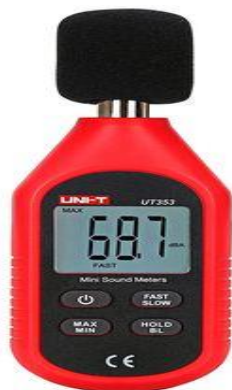
#### Figura 4

Sonómetro utilizado en las mediciones

Marca: Uní-T

Modelo: UT353BT

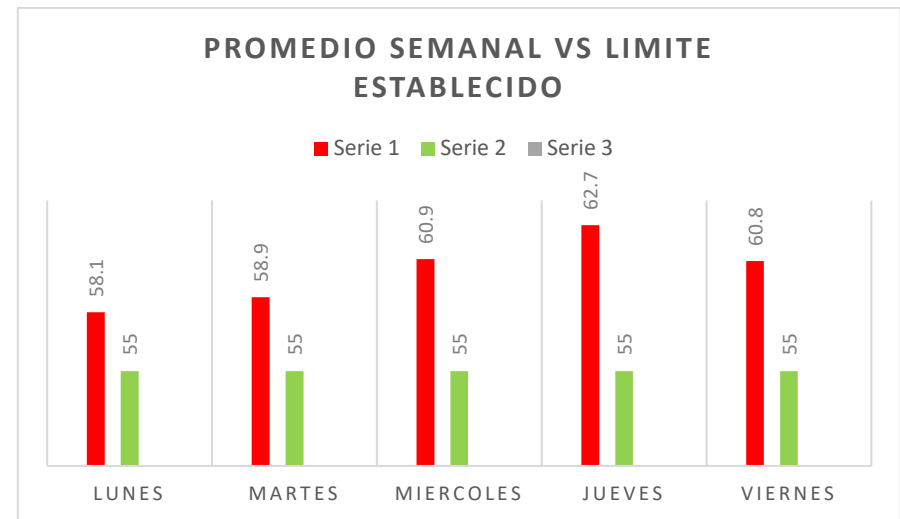
**DIAGRAMA DE COMPORTAMIENTO SEMANAL  
ANTES EL LIMITE ESTABLECIDO EN LA RES. 0627**

Nota: en el diagrama de barra se observa la diferencia en decibeles entre el límite establecido en el decreto 0627 y el promedio semanal de la sala de espera del primer piso de la clínica Someda.

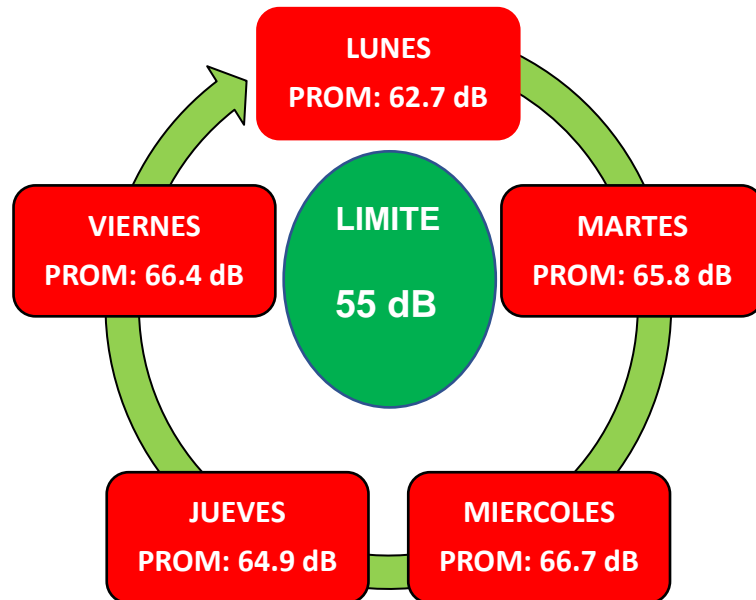
Figura 7

PROMEDIO SEMANAL DE LA SALA DE ESPERA  
PISO 3

Nota: en esta imagen se denotan dentro de los rectángulos rojos los promedios diarios, durante una semana, en la sala de espera del primer piso en la clínica Someda. Muestras tomadas entre el 18 y 22 de septiembre del 2023.

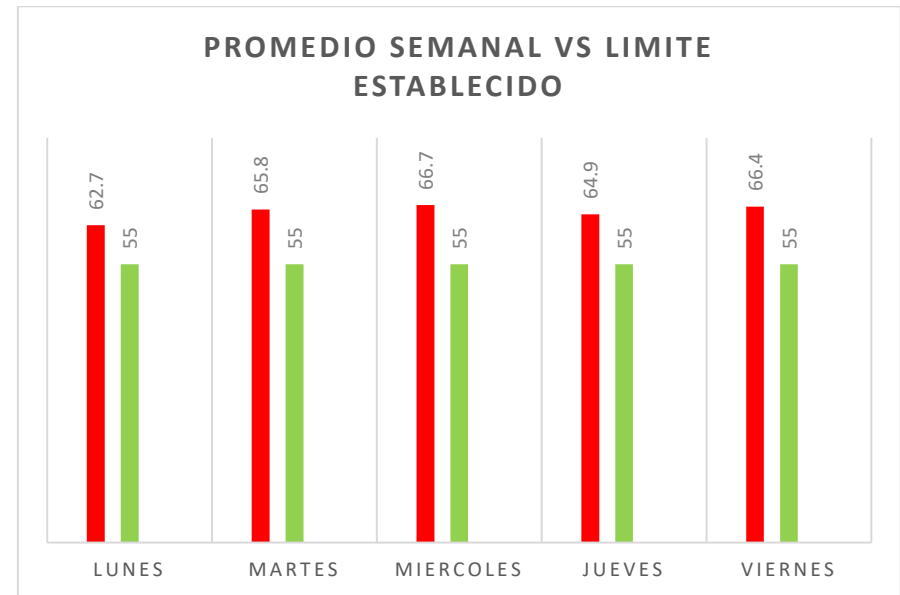
DIAGRAMA DE COMPORTAMIENTO SEMANAL  
ANTES EL LIMITE ESTABLECIDO EN LA RES. 0627

Nota: en el diagrama de barra se observa la diferencia en decibeles entre el límite establecido en el decreto 0627 y el promedio semanal de la sala de espera del tercer piso de la clínica Someda.

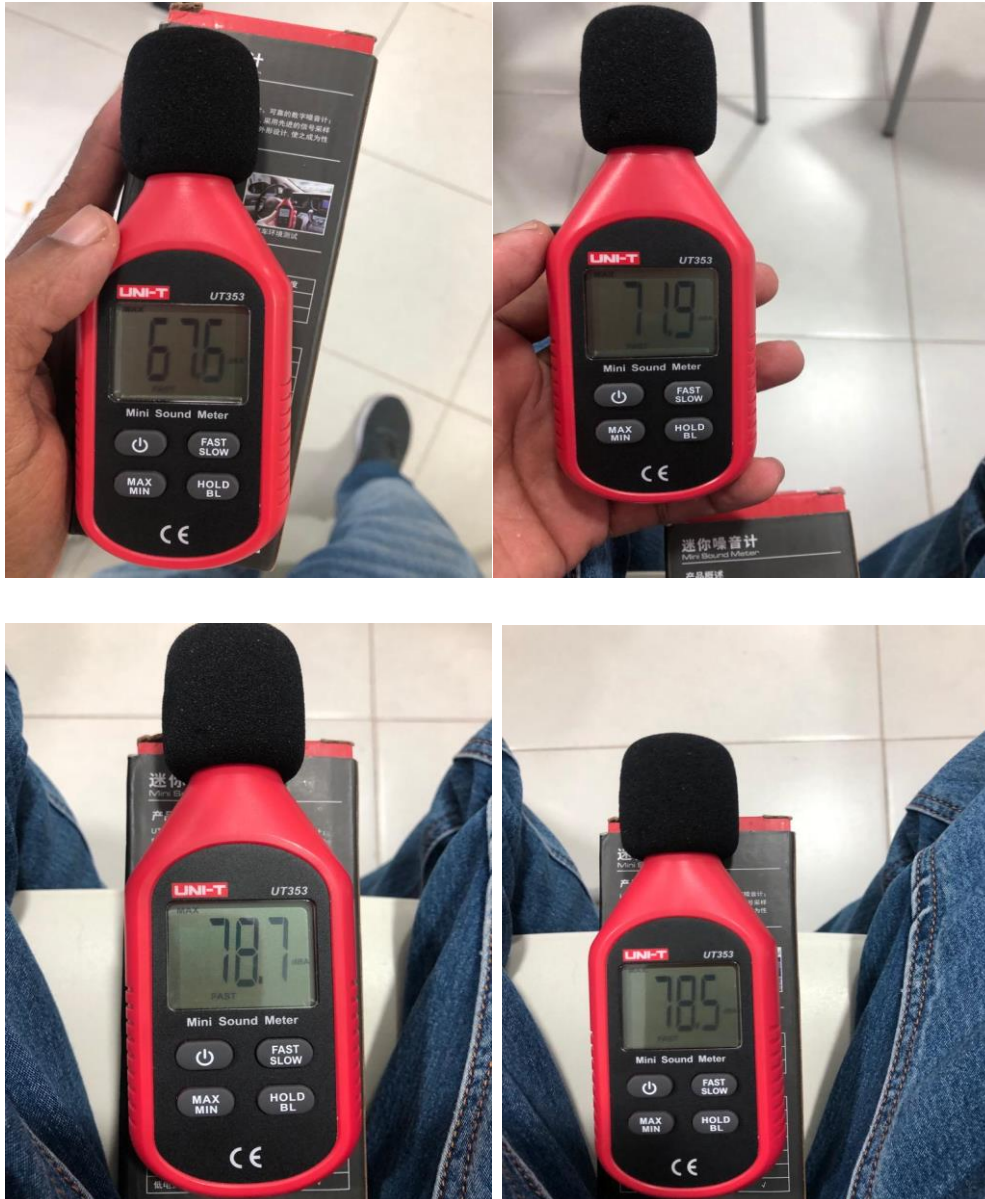
**ANEXO 4: Galería de fotos de algunas de las muestras sonoras.**

**Nota:** En esta galería se ilustran algunas de las mediciones realizadas en las salas de espera de la clínica Someda.
