**BASES PARA LA ELABORACIÓN DEL MAPA DE RIESGO DE CALIDAD DE
AGUA PARA EL CONSUMO HUMANO DE LOS MUNICIPIOS DE LA PAZ Y
CHIRIGUANÁ, CESAR**

**UNIVERSIDAD POPULAR DEL CESAR
FACULTAD DE INGENIERIAS Y TECNOLOGICAS
PROGRAMA DE INGENIERÍA AMBIENTAL Y SANITARIA
VALLEDUPAR, CESAR**

**PROYECTO DE GRADO PARA OPTAR EL TÍTULO
DE INGENIERÍA AMBIENTAL Y SANITARIA**

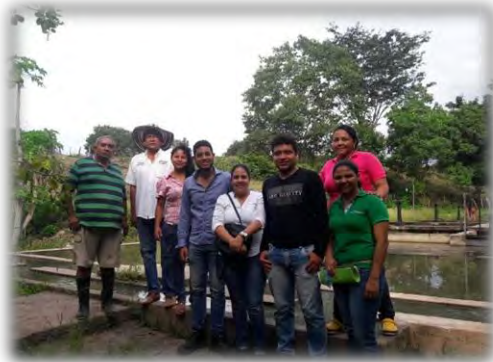
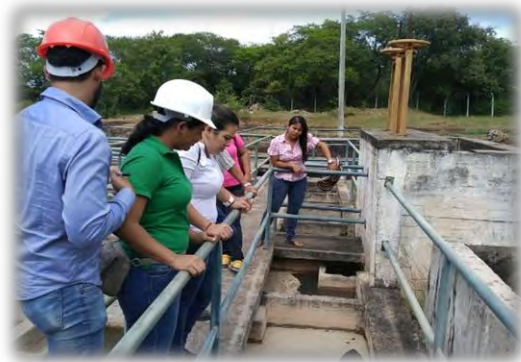
Imagen 2. Registro Fotográfico PTAP La Paz
Fuente: Autores, 2019.

Así mismo, se inspeccionaron posibles fuentes de riesgo que afectan la calidad del agua de la fuente abastecedora.

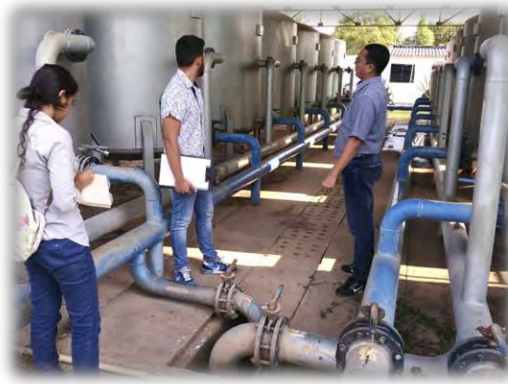
Imagen 5. Registro Fotográfico PTAP Chiriguaná
Fuente: Autores, 2019.

Por su lado, para el municipio de Chiriguaná, se practicó la visita de inspección ocular de la PTAP y la visita de inspección sanitaria establecida en la resolución 82 de 2009, en compañía de la autoridad Sanitaria.

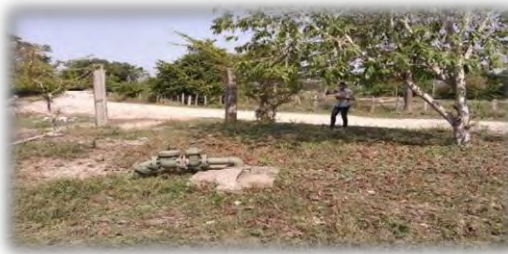
Imagen 6. Pozo La Zanjita

Mediante un método observacional, se delimitó un área de 60m de radio alrededor de cada uno de los pozos, identificando cada uno de los posibles riesgos que pudiesen ser foco contaminante a los mismos.

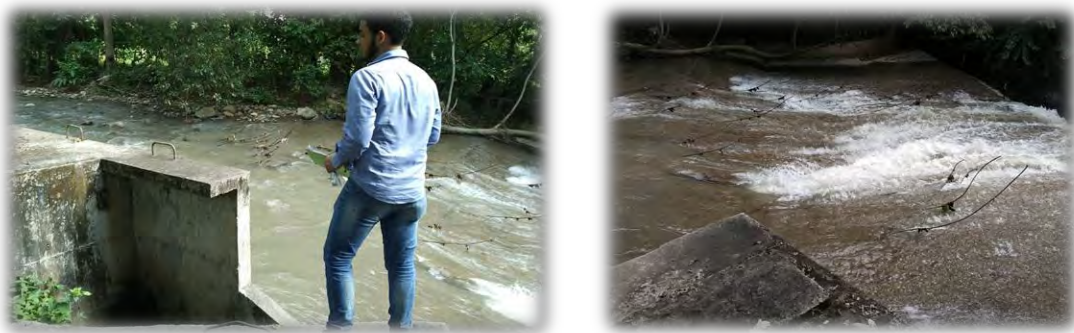
Imagen 7. Bocatoma y Estructura de Captación Lateral

Este sistema está constituido por un pretratamiento que consta de un desarenador y un presedimentador, posteriormente tiene una tubería de aducción de 12 pulgadas en material AC que reduce a 10 pulgadas en material PVC, hasta finalizar en la PTAP. Una vez finalizado el proceso de potabilización del recurso hídrico, el flujo es conducido por medio de dos tuberías que trabajan en paralelo, en material AC de 10 pulgadas de diámetro, que cambia a material PVC del mismo diámetro, ambas finalizan en un tanque de compensación.

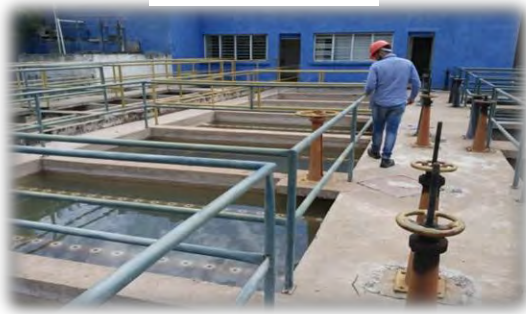
Imagen 11.
Floculadores

Se observó que tanto el estado físico de las instalaciones como su edificación, se encuentran en alto grado de deterioro y las vías de acceso no están en buen estado.

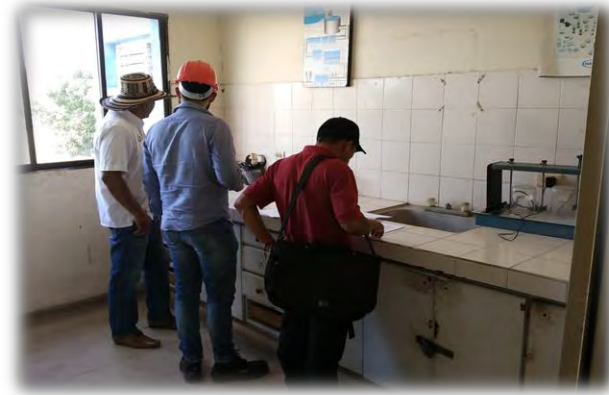
Imagen 13. Laboratorio

En general, el laboratorio se encuentra en estado lamentable por las condiciones precarias que posee en sus instalaciones, y de alerta por el no cumplimiento de las

condiciones establecidas en la Resolución 2115 de 2007 en la red de distribución, reporte de control al día, y el no cumplimiento periódico de la caracterización del agua cruda y su tratabilidad, aunque periódicamente hacen control de los procesos que llevan a cabo.

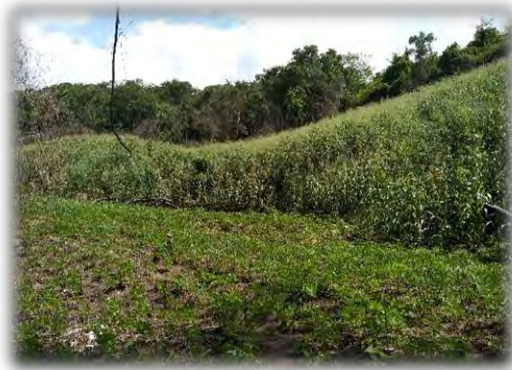
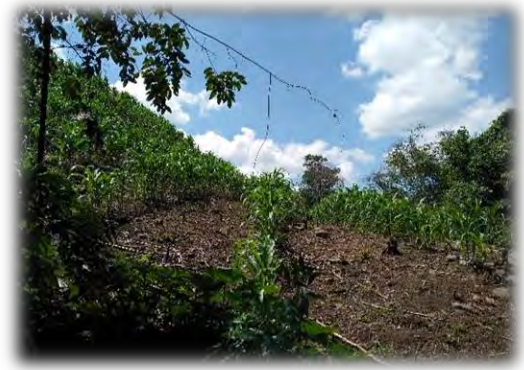
Imagen 14. Cultivos

En el trayecto de la inspección de la subcuenca aguas arriba de la bocatoma, se observaron predios con extensos cultivos de maíz y en menor extensión de yuca y cacao.

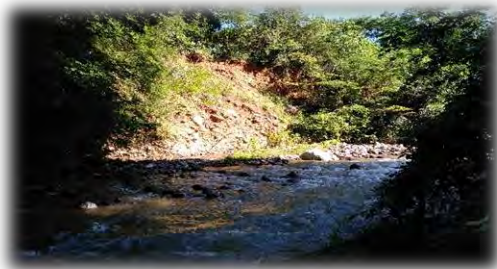
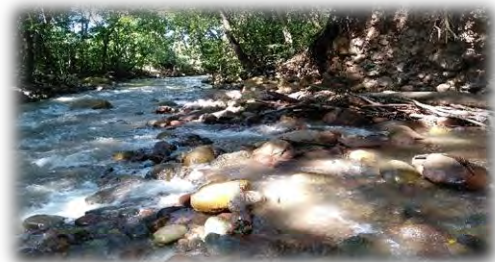
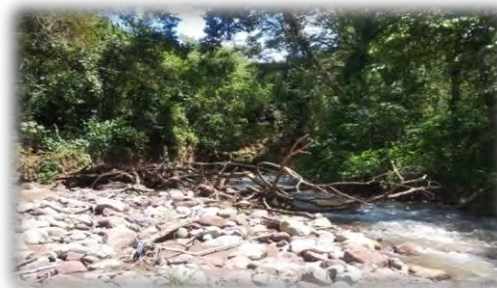
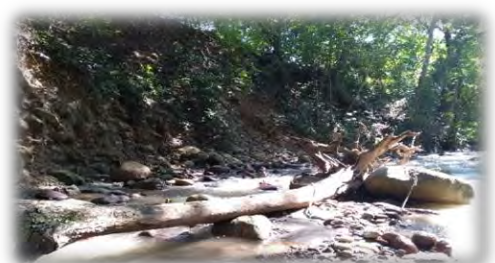
Imagen 15. Erosión y desplome lateral

Dentro del proceso de la identificación de aspectos ambientales se encontró material de arrastre, ocasionando proceso de erosión que causa el desprendimiento y desplome lateral de materiales debido al socavamiento de la escorrentía en la base de las paredes del valle.

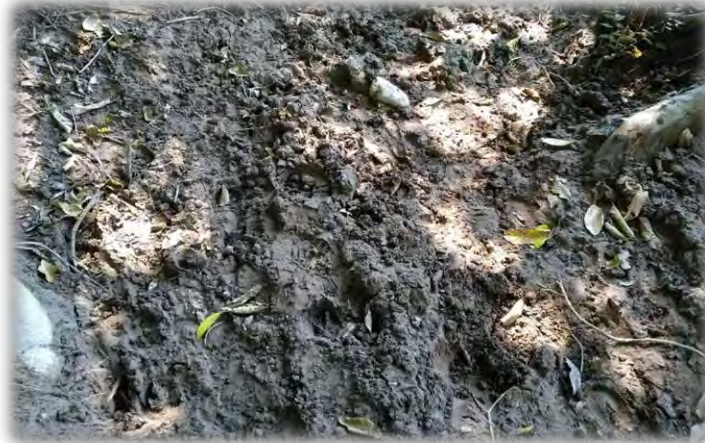
Imagen 16. Pisadas Ganado Bovino

El recurso hídrico también puede verse afectado por el pastoreo de ganado en las orillas del río, ya que se evidenció pisadas y estiércol de reses.

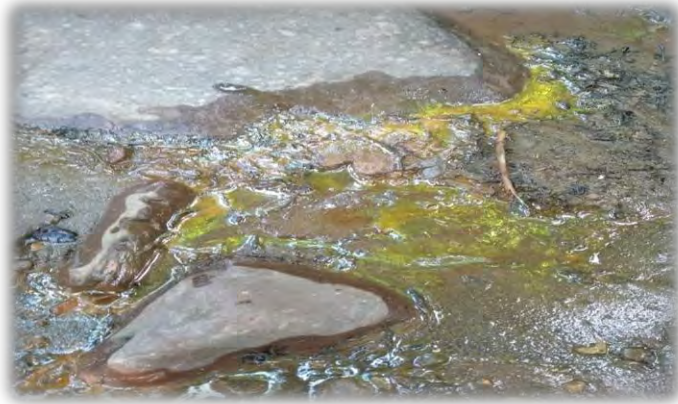
Imagen 17. Grasas a la Orilla del Río
Fuente: Autores, 2019.

Observamos la presencia de alguna clase de grasas en menor cantidad en el borde del río desconociendo el lugar de procedencia.

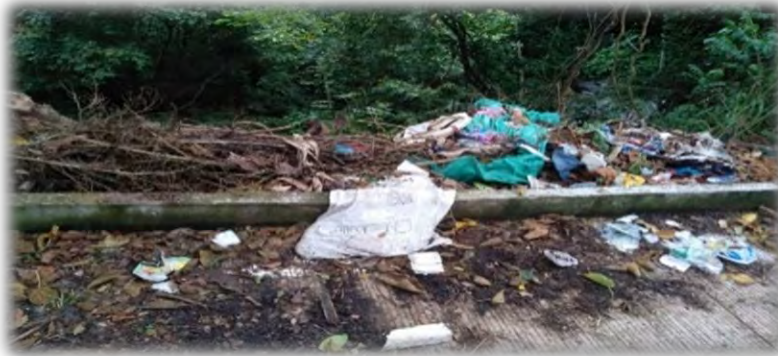
Imagen 18. Residuos Sólidos
Fuente: Autores, 2019.

Asimismo, hallamos mal manejo y disposición de residuos sólidos, colindantes a la subcuenca del río Chiriaimo.

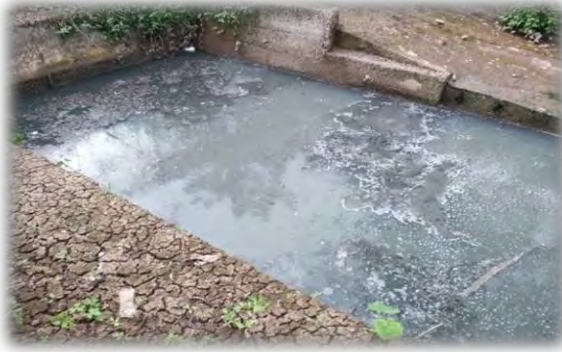
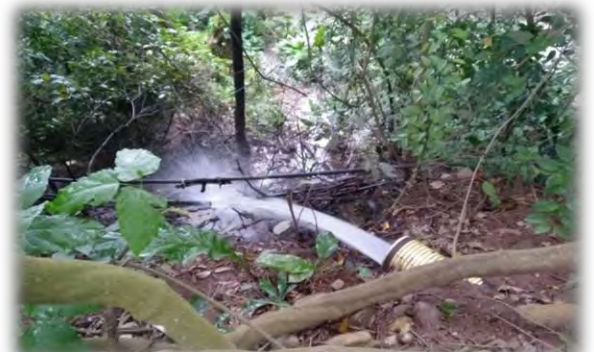
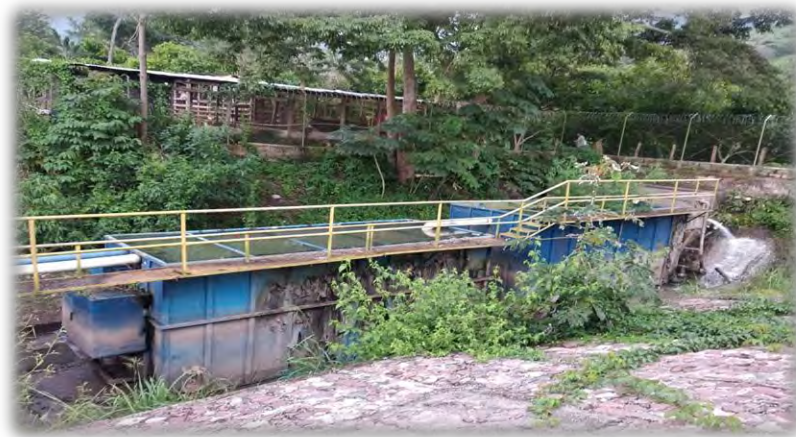
Imagen 19. PTAR San José de Oriente

El impacto más significativo se encuentra orientado al vertimiento de aguas residuales sobre el cauce del río. Se percata en la planta de tratamiento de aguas residuales del corregimiento de San José de Oriente, la cual se encuentra en mal funcionamiento.

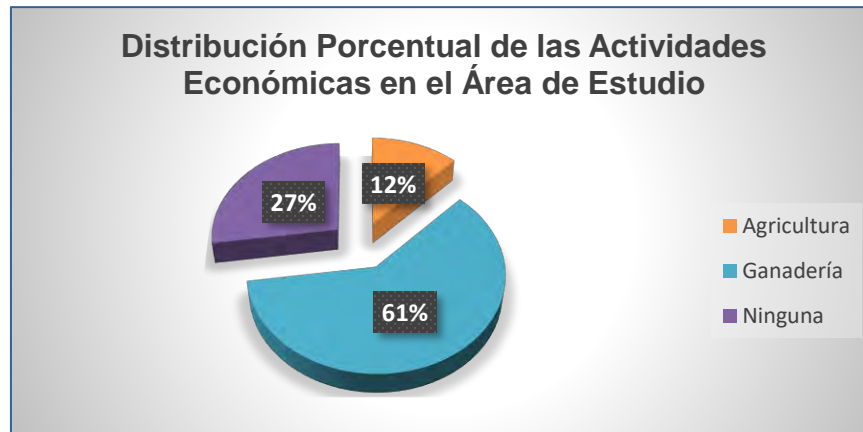
Gráfica 3. Porcentaje Uso del Suelo

El área de estudio en total, fue de 1833Ha. En los predios evaluados se pudo observar, que desarrollan principalmente dos actividades: agricultura y ganadería, siendo esta última la actividad económica de mayor área de uso del suelo con un porcentaje de 60.5%; mientras que las actividades agrícolas tan solo representan un 12.2%, y por último un porcentaje de 27.3% sin ningún tipo de uso del suelo.

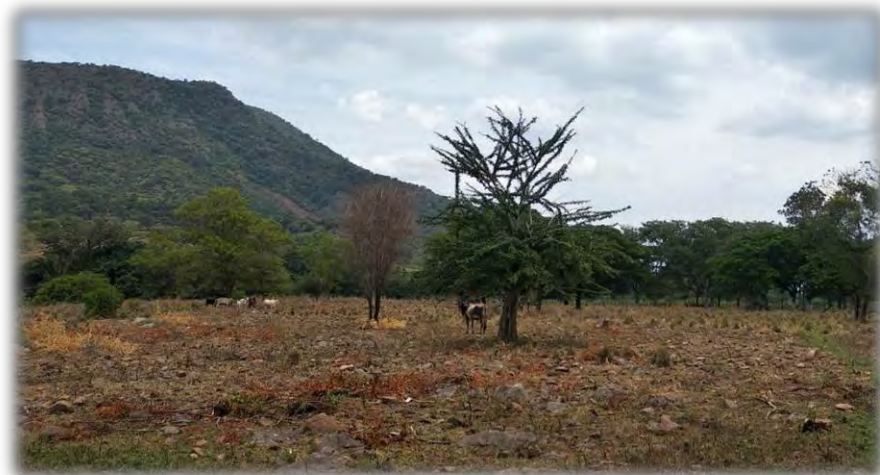
Imagen 21. Ganadería Extensiva

La Explotación ganadera se caracteriza por ser extensiva, constituida por sistemas de explotación de doble propósito (carne y leche). Las razas predominantes en la subcuenca son Cebú cruzado con Pardo, utilizadas en la ganadería doble propósito, la raza Pardo Suizo utilizadas en las explotaciones tipo leche y la raza Cebú común utilizadas en las explotaciones ganaderas tipo carne.

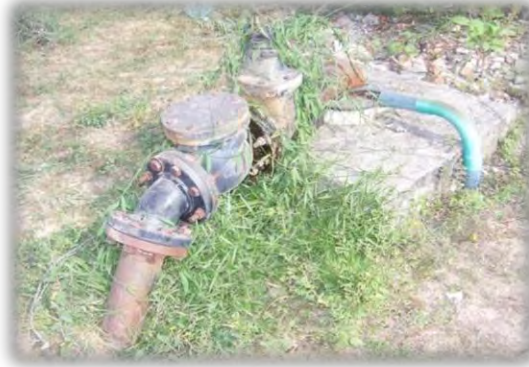
Imagen 25. Pozo La Zanjita

Entubado en tubería de PVC de diámetro 10 pulgadas a este no se le pudo realizar el sondeo ya que presenta fugas por la mala instalación de sus accesorios. Cuenta con un tablero de control con todas sus protecciones y en buen estado, dotado con amperímetro, voltímetro, selector de voltaje, selector de amperaje y guarda niveles. Cabe anotar que dicho tablero presenta un desequilibrio de voltaje por estar unas de sus fases más cargadas que las demás.

La energía es llevada al pozo profundo a través de un transformador trifásico de 45 kVA en buenas condiciones y completamente equipada con cañuelas y pararrayos.

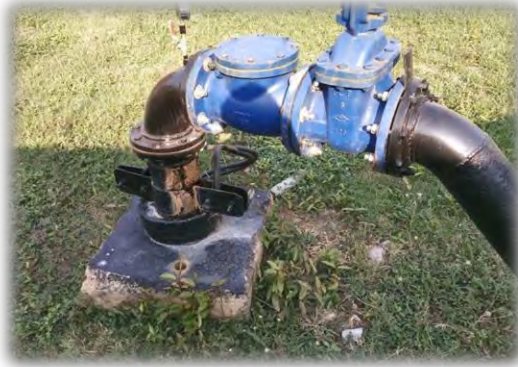
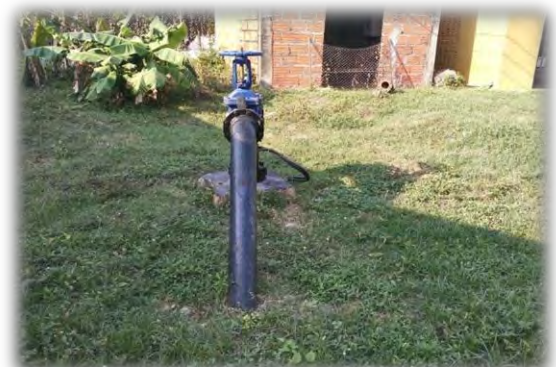
Imagen 26. Pozo Planta

La red eléctrica para el funcionamiento de este pozo profundo llega a través de un transformador trifásico de 45 kVA el cual se encuentra defectuoso, con presencia de cortos circuitos, fusibles quemados que no han sido instalados nuevamente.

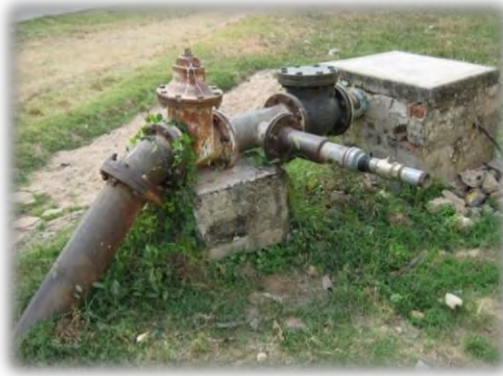
Imagen 27. Pozo #7

La energía para este pozo es obtenida a través de un transformador de tipo trifásico de 45 kVA el cual se encuentra en condiciones aceptables para el buen funcionamiento de la bomba.

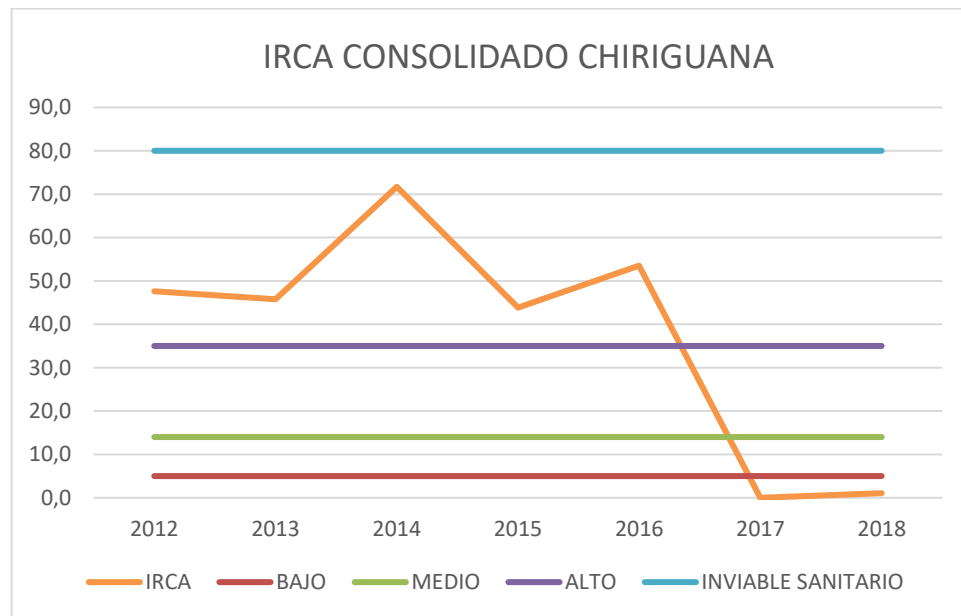
Gráfica 5. IRCA CONSOLIDADO CHIRIGUANA
Fuente: Autores, 2019.

De acuerdo con la gráfica 5, se puede evidenciar que el municipio de Chiriguana manejó en los últimos años un riesgo alto en la calidad de agua hasta el 2017, en el cual mejoró su tratamiento logrando obtener calificaciones <5 en el IRCA dando un servicio de mayor calidad y eliminando todas aquellas características que atentan contra la salud humana que se estudian en estos análisis.
