**EVALUACIÓN DEL ESTADO DE LOS PERMISOS DE CONCESIONES DE AGUAS  
SUPERFICIALES PARA LOS ACUEDUCTOS DEL DISTRITO REGIONAL DE  
MANEJO INTEGRADO CUCHILLA SAN CAYETANO, JURISDICCIÓN DE LA  
CORPORACIÓN AUTÓNOMA REGIONAL DE CHIVOR**

**UNIVERSIDAD POPULAR DEL CESAR  
FACULTAD DE INGENIERÍA Y TECNOLÓGICAS  
PROGRAMA DE INGENIERÍA AMBIENTAL Y SANITARIA  
VALLEDUPAR, CESAR**

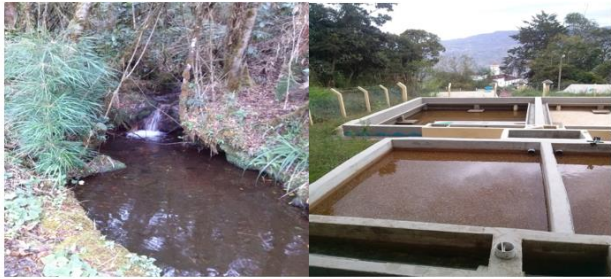
| Acueducto 2015 | <p>1) El acueducto presenta problemas de turbiedad debido al aumento de caudal en tiempos de lluvia en la zona donde nace la fuente hídrica "La Cuya".</p> <p>2) Los usuarios no tienen buena percepción del acueducto debido a problemas de calidad en el agua.</p> <p>3) Hay presencia de ganadería en la zona, siendo la misma zona de páramo, afectando la vegetación y transformando el entorno en zonas de potreros.</p> |

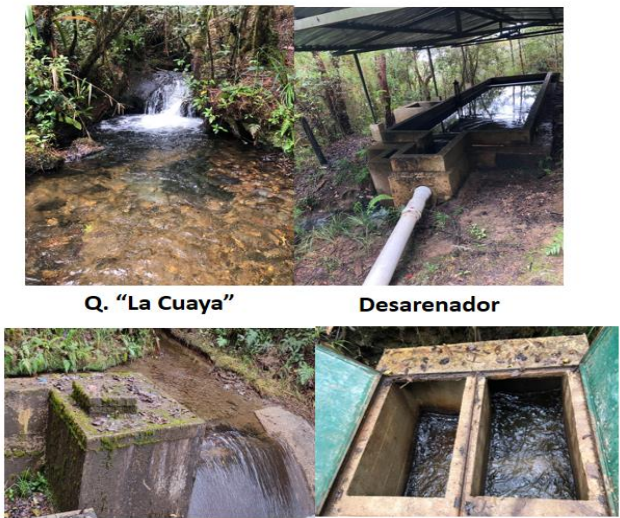
| Acueducto 2022 | <p>1) La captación es realizada mediante bocatoma de fondo, con conexión a la estructura de control de caudal. Así mismo, esta estructura cuenta con tubería de salida de 6" de diámetro que aduce el agua al desarenador.</p> |

| Requisitos pendientes | <p>Presentar las memorias de cálculo y planos del sistema de captación y control de caudal, que garantice que se va a derivar el nuevo caudal modificado de 5.81 LPS, para su respectiva evaluación y posterior aprobación.</p> <p>Someterse a las actividades de control y seguimiento que adelanten funcionarios competentes de la Corporación y suministrar la información que se requiera.</p> <p>Hacer uso racional y eficiente del recurso hídrico.</p> <p>Implementar medidas de uso eficiente y ahorro del agua tales como ubicación e instalación de registros, llaves, flotadores en tanques de almacenamiento, mantenimiento, revisión y control de fugas, instalación de medidores, así como todas aquellas medidas que permitan establecer un ahorro efectivo del recurso hídrico.</p> |
