**Estabilización de taludes utilizando el pasto vetiver (*Chrysopogon zizanioides*)  
entre la vía de la vereda Monte Grande y la cabecera municipal de Pueblo Bello, Cesar.**

**UNIVERSIDAD POPULAR DEL CESAR  
FACULTAD DE INGENIERÍA Y TECNOLÓGICAS  
PROGRAMA DE INGENIERÍA AMBIENTAL Y SANITARIA  
VALLEDUPAR - CESAR  
2022**

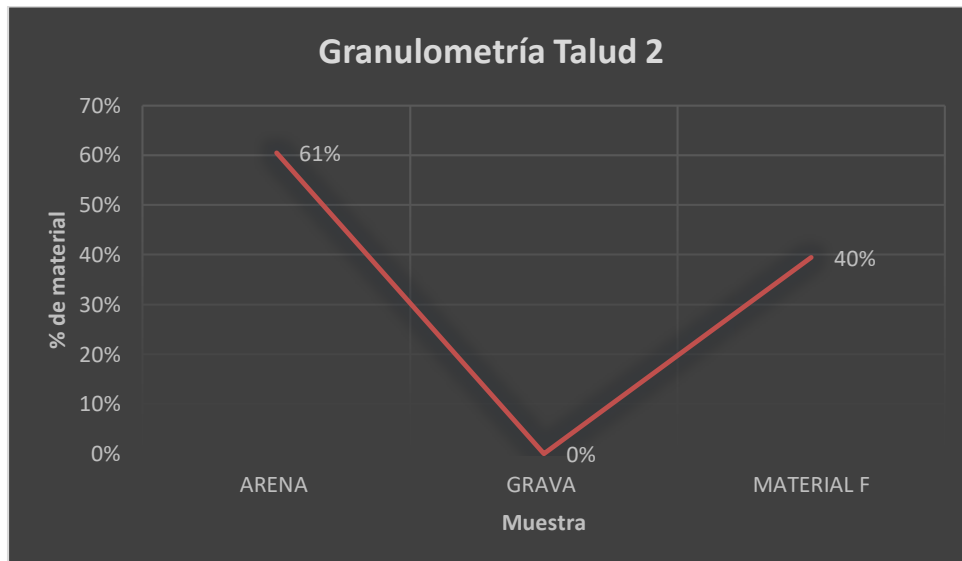
**Gráfico 2**

Resultado parámetro granulometría, talud 2

El análisis en la textura del suelo permite definir el tamaño de las partículas presentes en éste y se determinó por la cantidad de arena, grava y material fino que se encuentra inmerso en el suelo; en las tablas 2 y 3 se observan los resultados obtenidos en el análisis de cada uno de los taludes respectivamente donde se detectaron unos porcentajes del 61% de arena y aproximadamente 40% de material fino en los dos taludes, esto quiere decir que presentan características de un suelo arenoso arcilloso (SC), con un mayor porcentaje de arena y una pequeña cantidad de arcilla lo que hace que en este suelo haya cohesión; hay que tener en cuenta que este tipo de suelo retienen pocos nutrientes y tienen una baja retención hídrica.

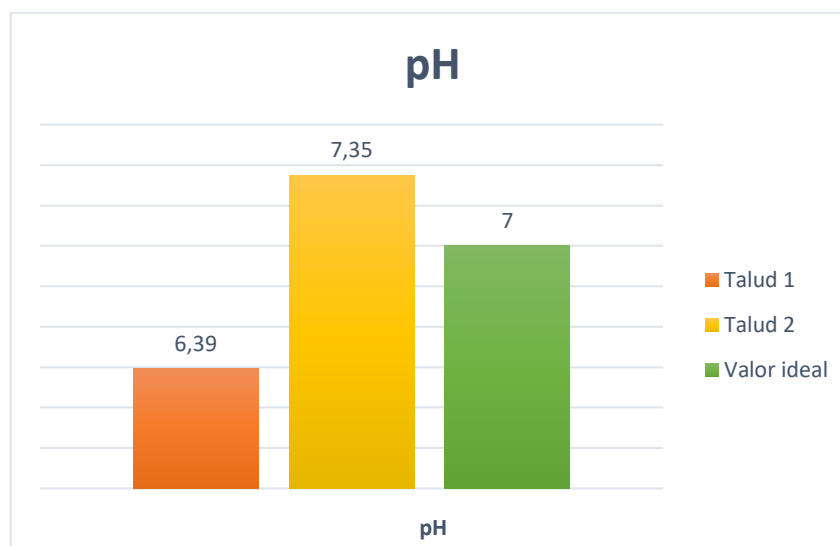
**Gráfico 3**

Resultados obtenidos parámetro de pH

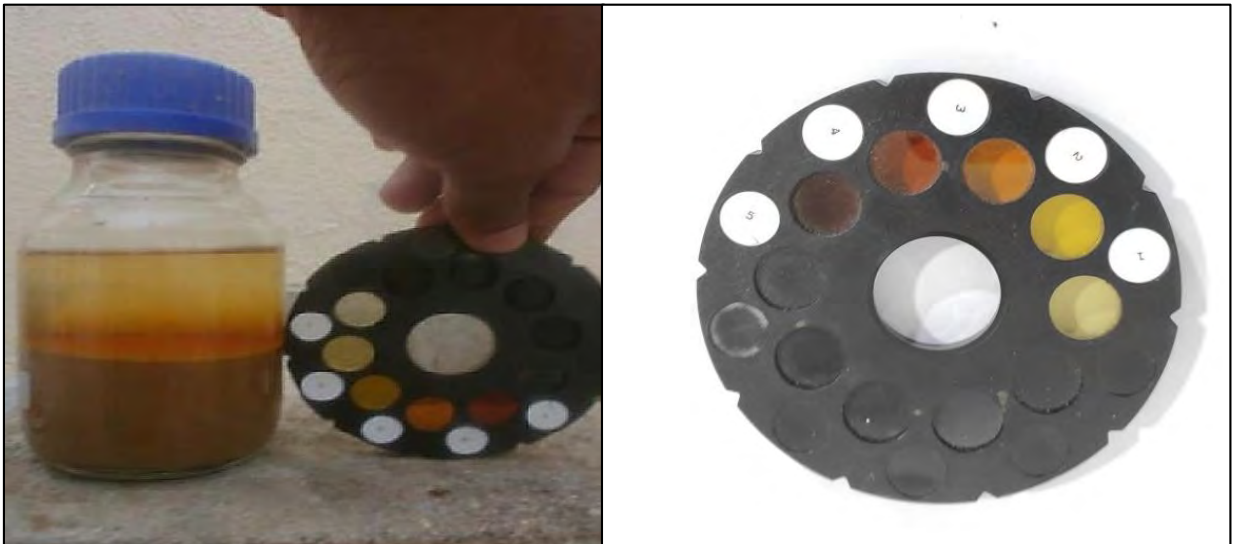
**Figura 9**

La prueba de materia orgánica se hizo por el método de colorimetría, se tomaron las muestras de suelo de los taludes y se les aplico una solución de hidróxido de sodio, luego de 24 horas tomo una coloración comprendida en la tabla de colores entre 2 y 3, teniendo así una coloración estándar lo que quiere decir que el material presenta materia orgánica. La determinación de estos valores se realizó poniendo la tabla de colores junto al recipiente y comparar el recipiente con la tabla de colores.

*Parámetro materia orgánica*

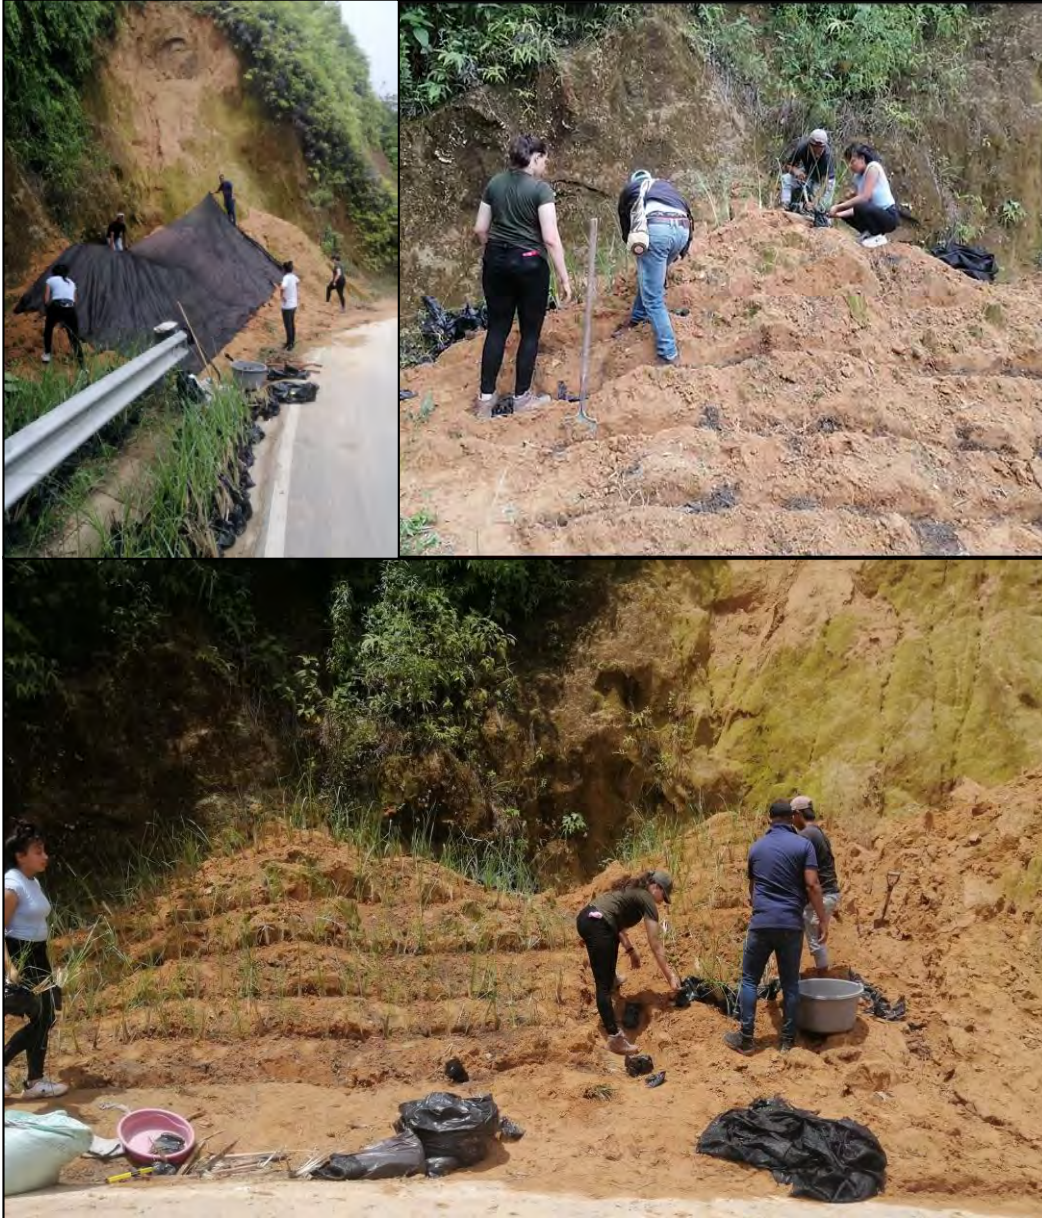
**Figura 12**

Luego de un mes se procedió a realizar la siembra en los taludes; previamente a eso se limpió y se adecuó el terreno para la misma; Se realizó la siembra del pasto vetiver en cada talud, sembrando 6 plántulas por cada metro cuadrado (m<sup>2</sup>) con una distancia aproximada de 5 cm, adicional a eso se colocó una malla (polisombra) para mejorar la estabilidad del terreno.

*Siembra del pasto vetiver en la zona de estudio*

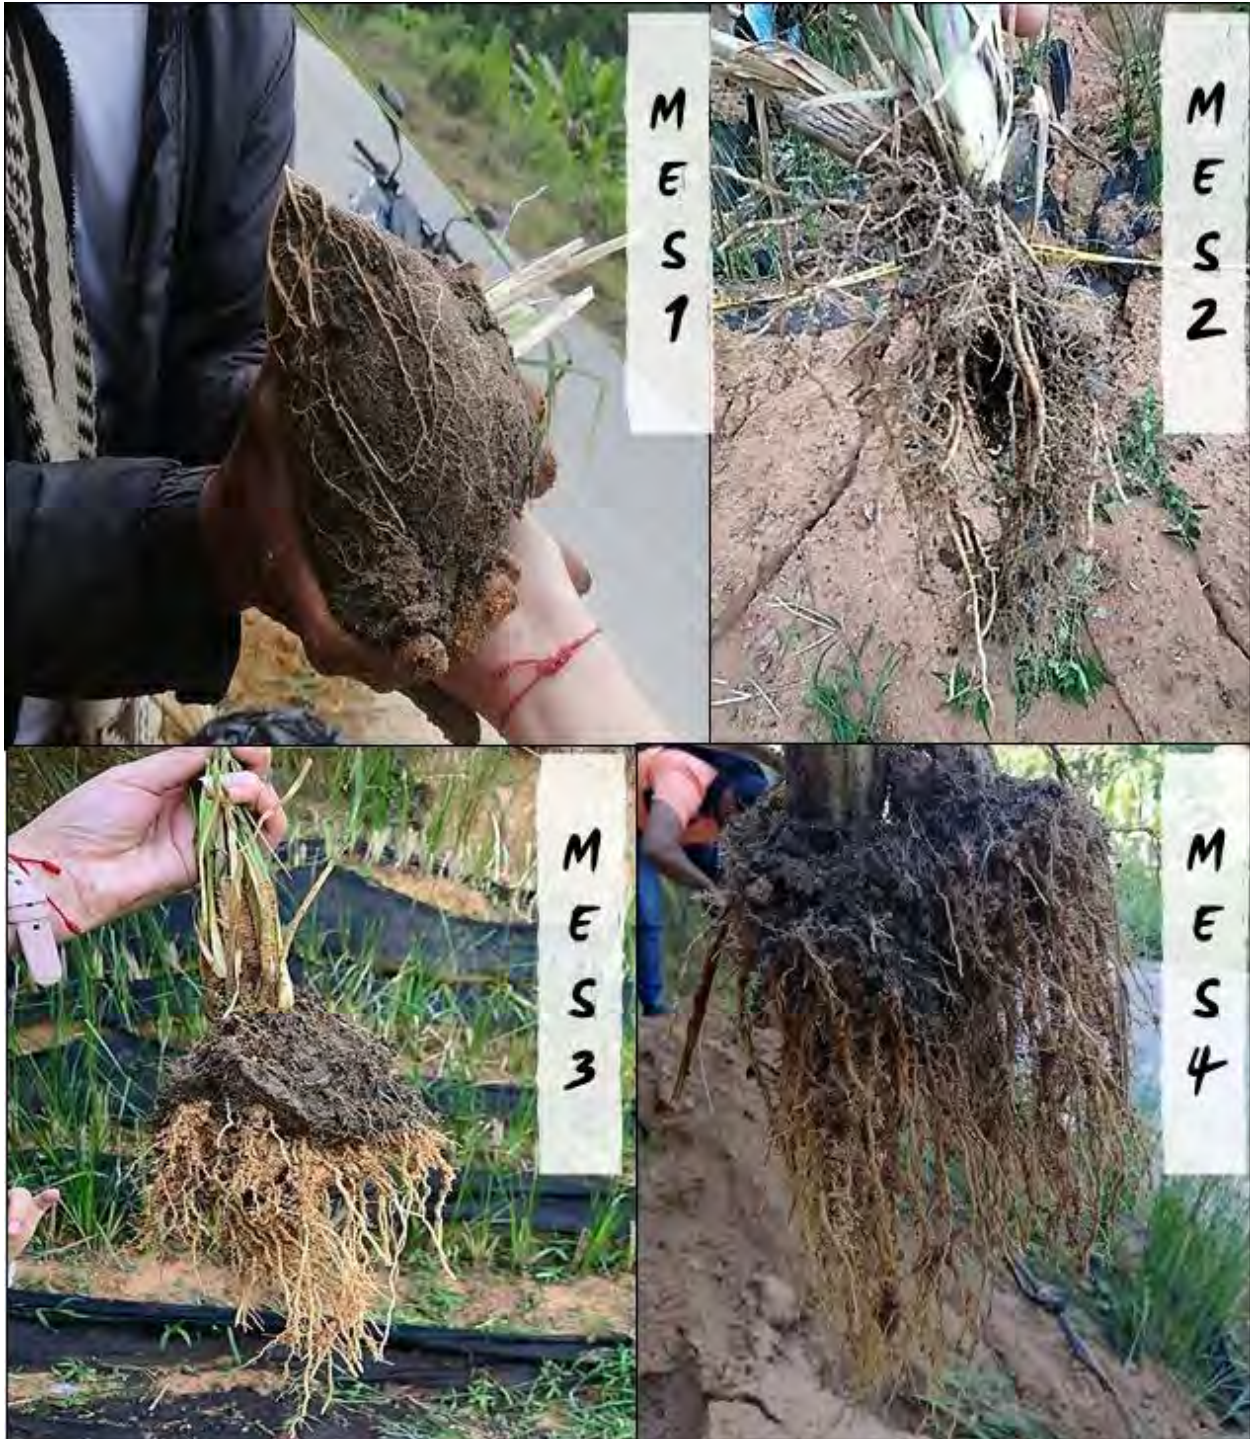
**Figura 13**

*Crecimiento del pasto mes a mes, talud 1*

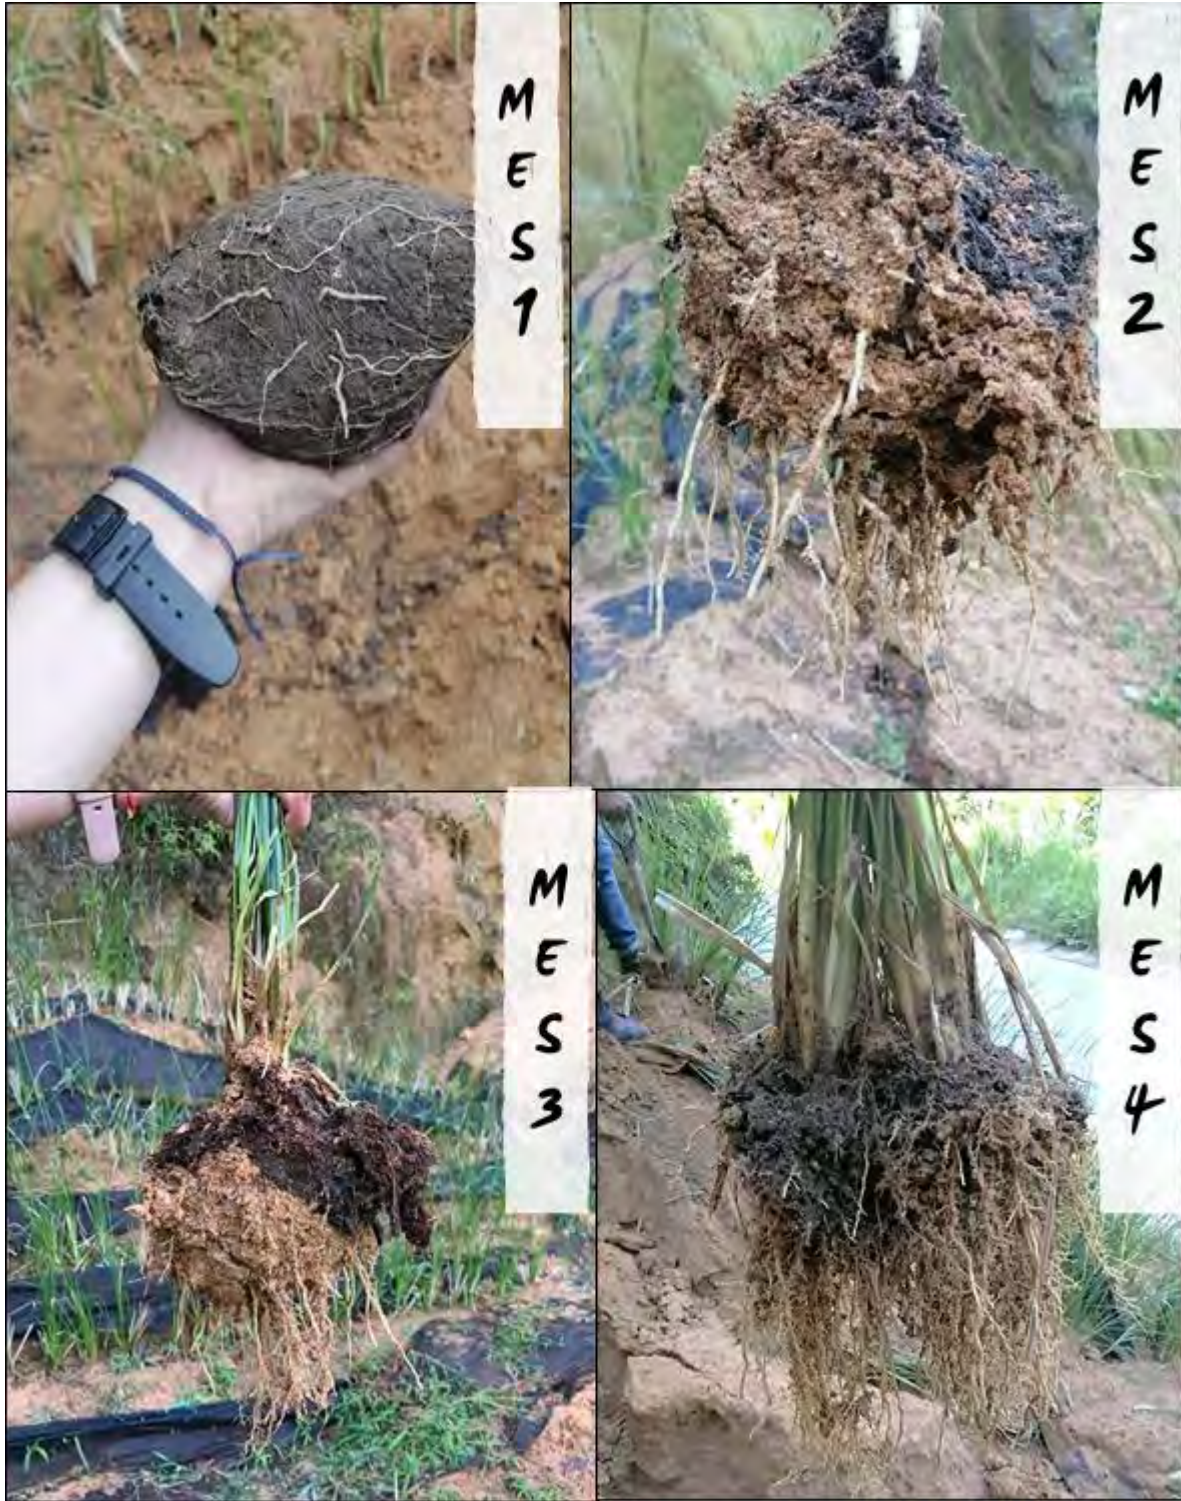
**Figura 14**

*Crecimiento del pasto mes a mes, talud 2*

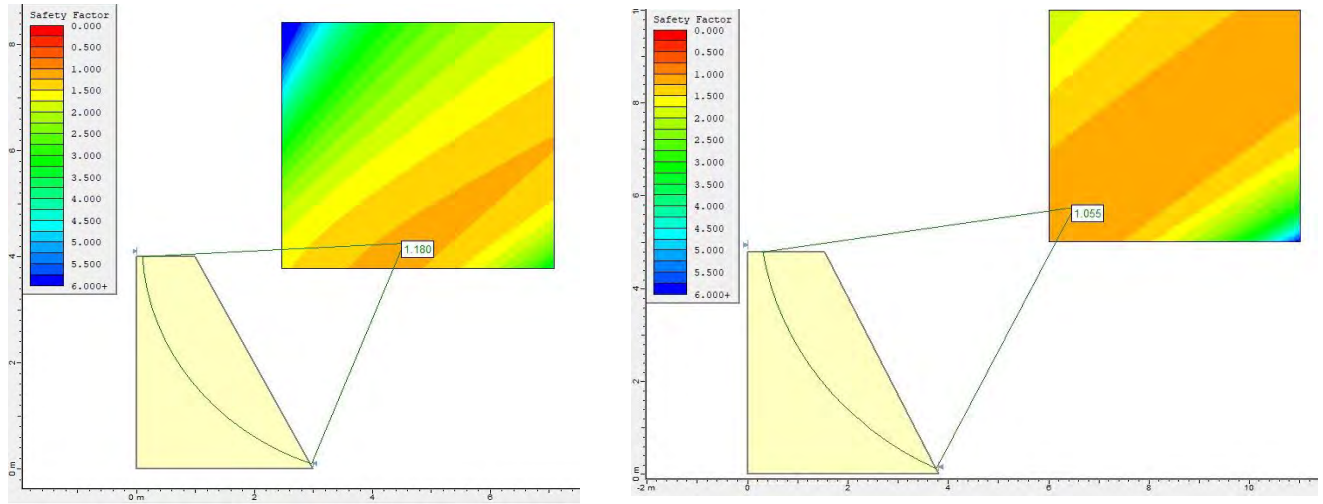
### Gráfico 5

Análisis estático sin aplicación de bioingeniería, Slide

El factor de seguridad básico mínimo directo en condiciones estáticas, para el talud 1 es de 1,180 y el 2 de 1,055 y en condiciones pseudo estática para el talud 1 es de 1,024 y para el 2 es de 0,914; esto quiere decir que si existe una pequeña inestabilidad según lo estipulado en la tabla H.2.4-2 del título H, donde dice que el valor permitido para las condiciones estáticas es 1,50

y para pseudo estáticas es de 1,05; por esta razón fue necesario implementar una alternativa eco amigable que ayude a mejorar las condiciones en las que se encuentra la zona de estudio.

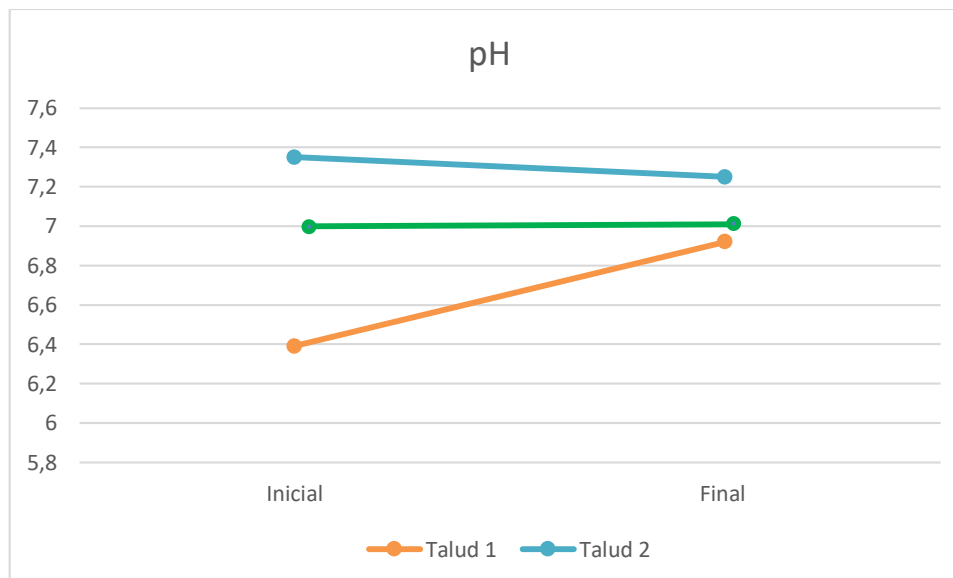
**Gráfico 9**

*Parámetro pH inicial vs pH final*

Al aumentar la presencia de materia orgánica el talud uno en condiciones iniciales se obtuvo un pH de 6,39 (ácido) y el talud dos un pH de 7,35 (alcalino); se logró evidenciar que, al

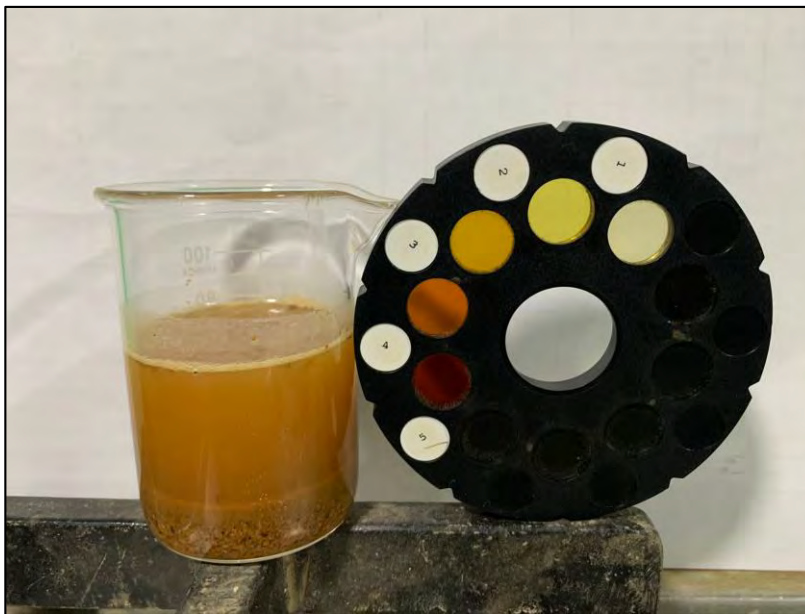
**Figura 16**

*Parámetro materia orgánica final*

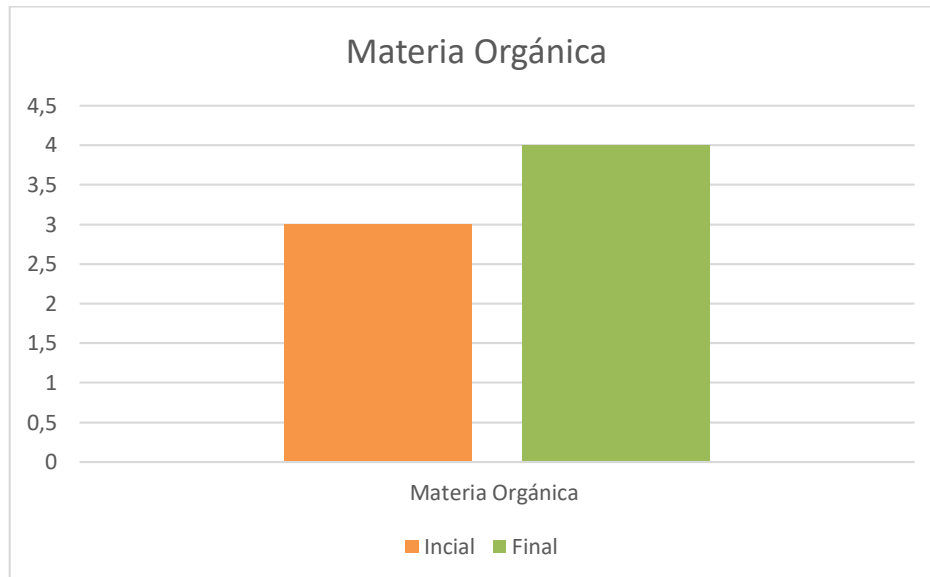
**Gráfico 10**

*Materia orgánica inicial vs final*

La materia orgánica, presentó un aumento de su cantidad en el suelo, pasando de 2 y 3 a 3 y 4; encontrándose entre los rangos aptos para los taludes en estudio, en el grafico 9 se observa el aumento de la cantidad de este parámetro. La materia orgánica es una mezcla de diferentes componentes, que en cantidad realmente es una fracción pequeña, pero que el efecto que esta tiene es fundamental para mantener la estabilidad estructural del talud favoreciendo la penetración de agua y su retención gracias a sus raíces.
