**Aplicación de Biosólidos obtenidos en la PTAR de Becerril para restauración de suelos
degradados por la agricultura tradicional en la Finca Villa Alba-San José de Oriente
(La Paz) Cesar**

**Universidad popular del Cesar
Facultad de Ingenierías y Tecnologías
Departamento de Ingeniería Ambiental y Sanitaria
Valledupar – Cesar
2022**

Proyecto de grado para optar el título de Ingeniero Ambiental y Sanitario

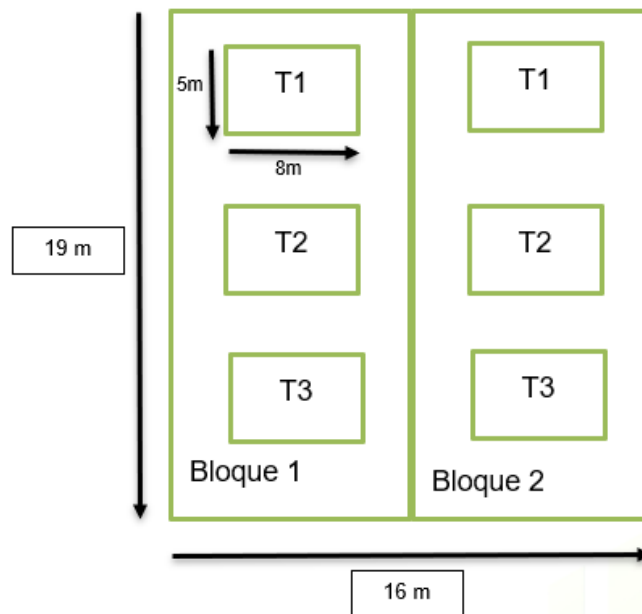
Figura 5 Ubicación de los bloques y tratamientos

Nota: Imagen construida por autores en base al diseño de la aplicación de la investigación desarrollada

En la ilustración anterior encontramos la distribución y tamaño que tendrán los tratamientos en los dos tipos de bloques, el uso de los bloques es con el fin de evaluar el comportamiento que

Se debe tener sumo cuidado de no mezclar las áreas entre los tratamientos, por lo tanto, el diseño busca separaciones de 1m entre cada tratamiento y disminuir considerablemente la probabilidad de afectar las pruebas.

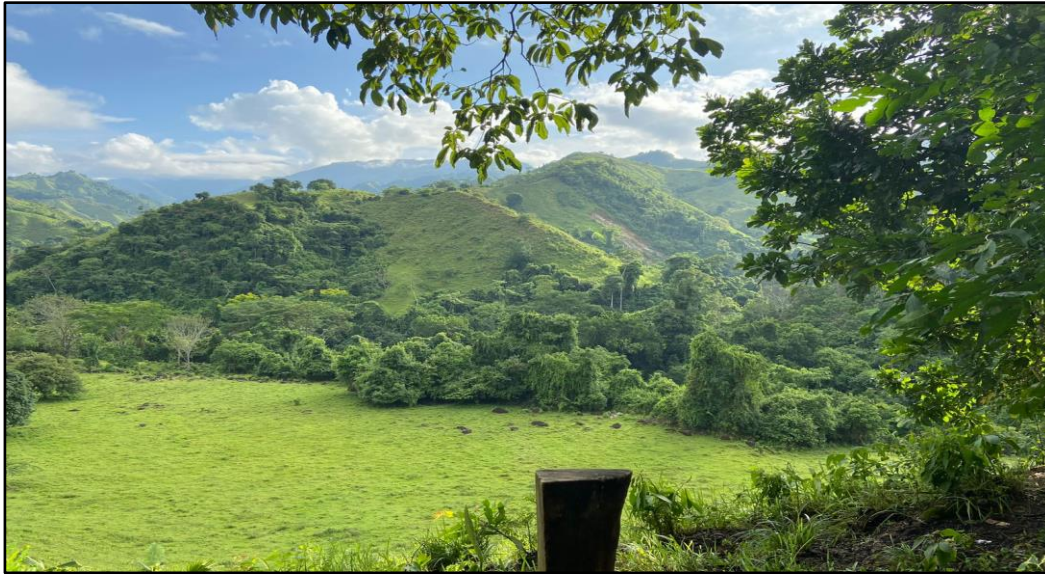
Figura 6 Finca Villa Alba

La Finca Villa Alba se encuentra ubicada en el área rural del corregimiento de San José de Oriente municipio de La Paz, esto quiere decir sobre la Cuenca Baja del Río Chirraimo que tiene una gran importancia ecológica, por los diferentes servicios ambientales que oferta; en este predio en la actualidad se cultiva Cacao en un área aproximada de 2 hectáreas, estas extensiones de zonas fértiles han ido disminuyendo con el paso de años debido al inadecuado manejo del suelo por parte de los propietarios y jornaleros, viendo esta gran necesidad se inicia el desarrollo de este proyecto de investigación.

Nota: Fotografía tomado por los Autores de la investigación en el recorrido realizado en la Finca Villa Alba, Corregimiento de San Jose de Oriente.

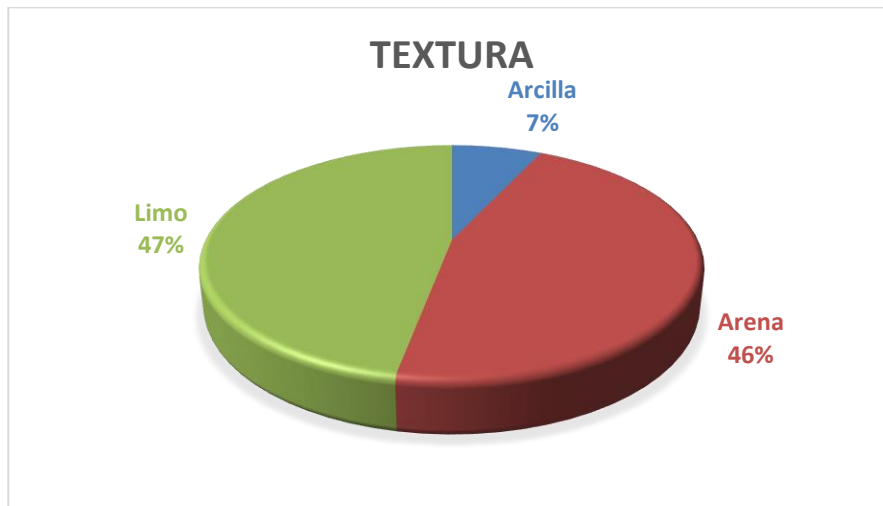
Figura 8 Resultados obtenidos parámetros textura

Nota: Grafica construida a partir de los resultados obtenidos en el análisis de suelo realizado por el Laboratorio NANCY FLORES GARCIA S.A.S. en la Finca Villa Alba, Corregimiento de San Jose de Oriente.

En la Figura 8 se denota que en este tipo de suelo contiene un 7% de arcilla, 46% de arena y 47% limoso, es un tipo de suelo de tamaño intermedio, además de fertil y facilita la agricultura. Ya que es una zona susceptible a la degradación por ser una zona montañosa, evidenciando erosion laminar y pequeñas ondulaciones como las terracetas.

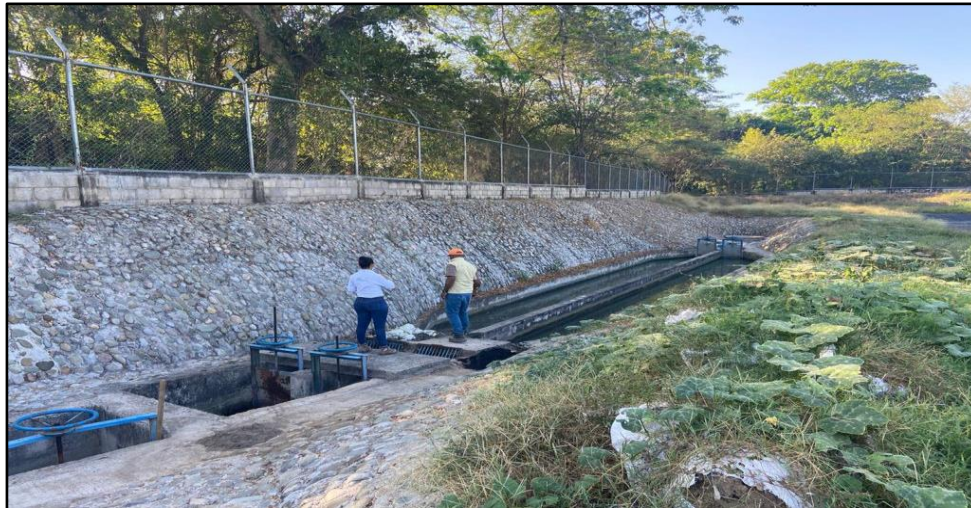
Figura 12 Sistema de tratamiento de Aguas residuales *EMBECERRIL ESP*

Nota: Fotografía tomada por Autores (2022) en el recorrido realizado en los sistemas de tratamiento de aguas residuales en el municipio de Becerril- Cesar.

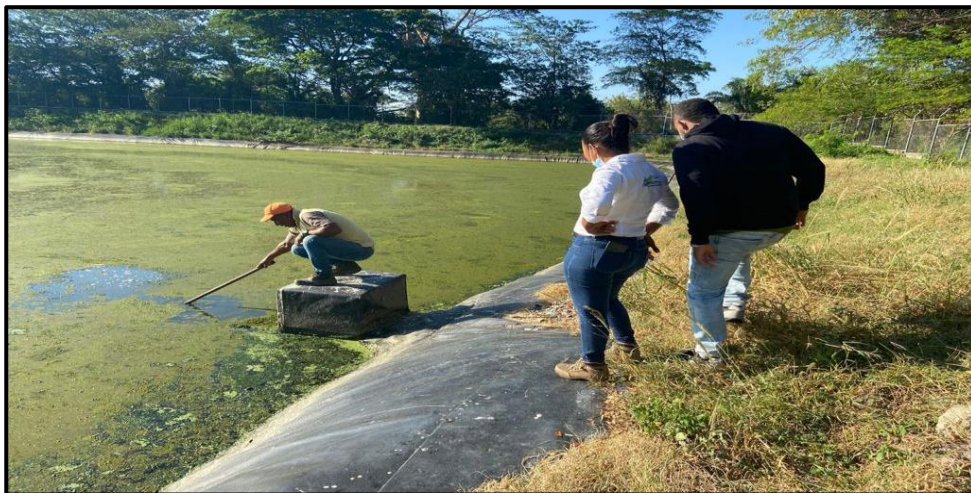
Figura 13 Laguna Facultativa *EMBECERRIL ESP*

Nota: Fotografía tomada por Autores (2022) en el recorrido realizado en los sistemas de tratamiento de aguas residuales en el municipio de Becerril- Cesar.

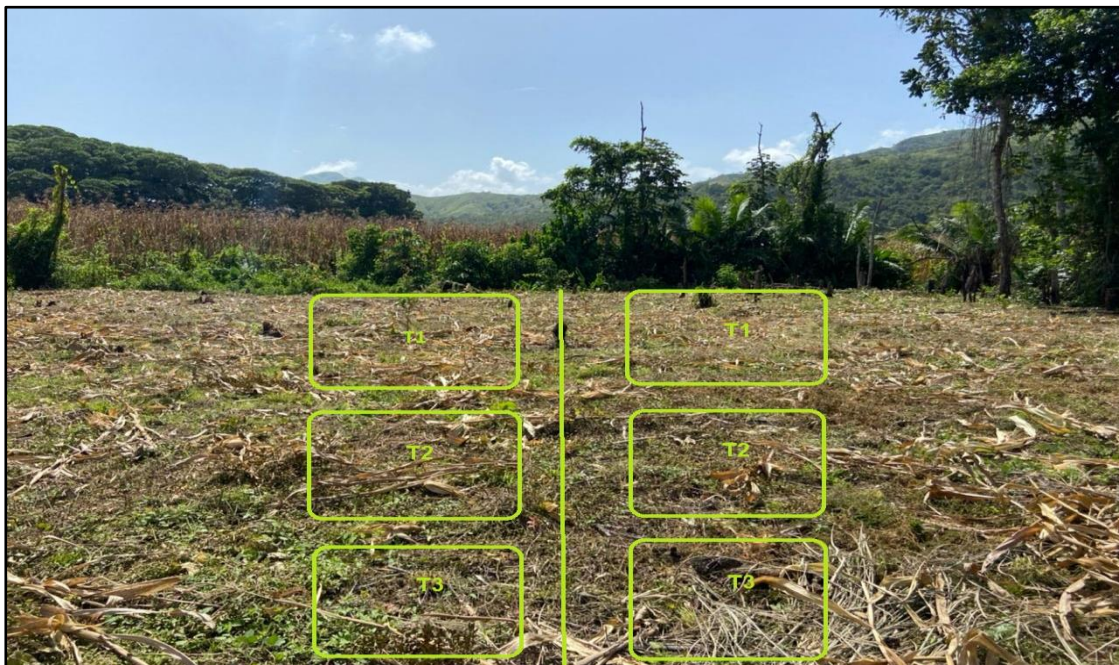
Figura 14 Bloques aplicación de biosólido

Nota: Fotografía y construida por los Autores 2022 en la Finca Villa Alba en jurisdicción del municipio de San José de Oriente.

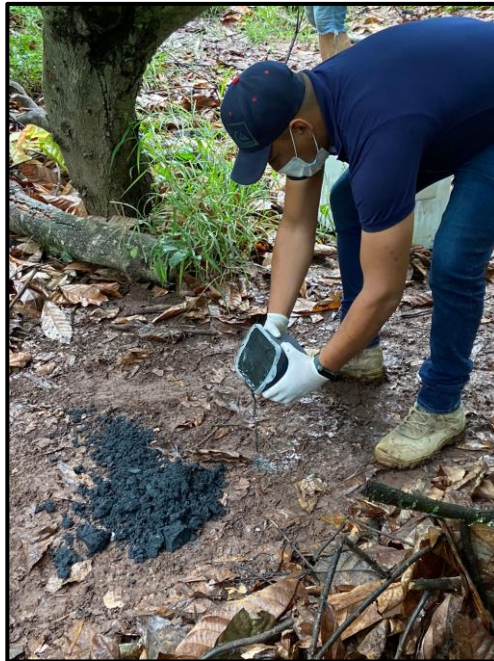
Figura 15. *Aplicación del Biosólido*

Nota: Fotografía tomada por los Autores 2022 en la Finca Villa Alba en jurisdicción del municipio de San José de Oriente.

Para la aplicación del biosólido, se realizó un tratamiento previo para mejorar las condiciones del biosólido, que consistió en la alcalización, donde se procedió a lo siguiente:

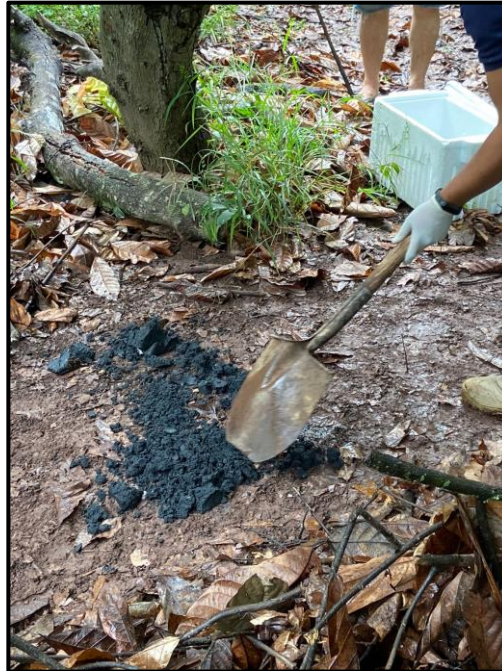
Figura 16. *Aplicación del Biosolido en la zona de estudio*

Nota: Fotografía tomada por los Autores 2022 en la Finca Villa Alba en jurisdicción del municipio de San José de Oriente.

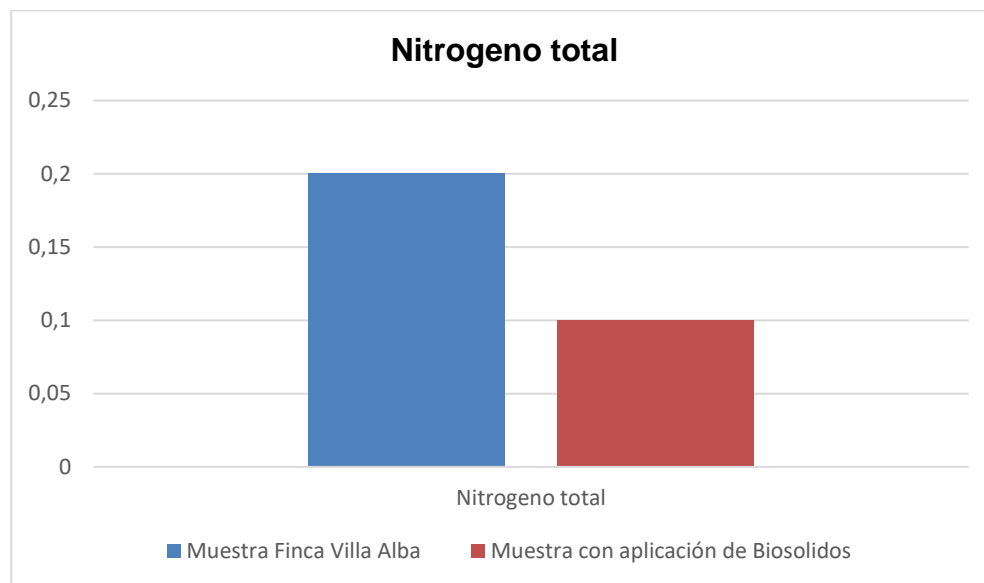
Figura 20. *Análisis Nitrógeno final*

Nota: Porcentajes de Nitrógeno total de parámetros fisicoquímicos Finca Villa Alba antes y después de aplicación de Biosólidos vs los parámetros permisibles de la calidad del suelo
