**ESTRATEGIAS PARA DISMINUIR LAS CONEXIONES ERRADAS EN LA RED DE
ALCANTARILLADO DE LA ZONA DE LOS CORTIJOS DEL MUNICIPIO DE
VALLEDUPAR, CESAR**

**UNIVERSIDAD POPULAR DEL CESAR
FACULTAD DE INGENIERIAS Y TECNOLOGICAS
DEPARTAMENTO DE INGENIERÍA AMBIENTAL Y SANITARIA
VALLEDUPAR – CESAR**

2026-1

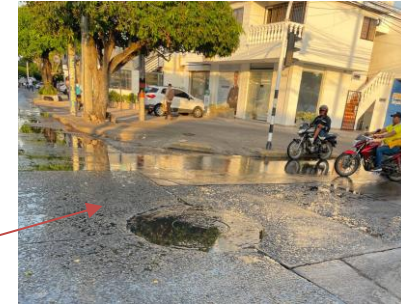
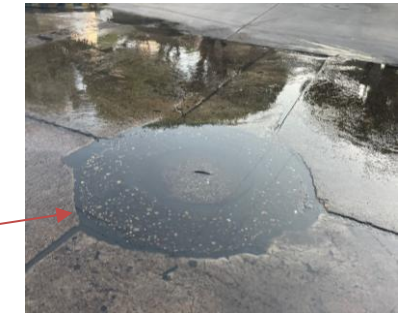
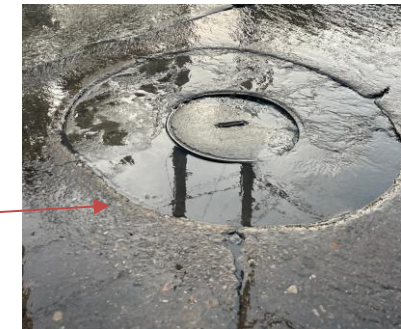
Figura 3. Puntos seleccionados

Durante las inspecciones técnicas realizadas entre febrero y agosto de 2025, se identificaron tres puntos críticos de la red que presentan deficiencias hidráulicas, estructurales y de operación, asociadas principalmente a conexiones erradas, ausencia de mantenimiento preventivo y falta de control técnico en acometidas domiciliarias.
