EVALUACIÓN DEL RIESGO DE LA CALIDAD DEL AGUA DE LA FUENTE  
HÍDRICA LA ESPERANZA QUE SURTE LOS SECTORES CENTRO LAS  
AMÉRICAS Y NORTE DEL CENTRO POBLADO GUAMALITO  
CORREGIMIENTO DEL MUNICIPIO EL CARMEN NORTE DE SANTANDER

UNIVERSIDAD POPULAR DEL CESAR-SECCIONAL AGUACHICA  
INGENIERÍA AMBIENTAL Y SANITARIA  
AGUACHICA CESAR  
2025

PRÁCTICA ACADÉMICA PARA OPTAR AL TÍTULO DE INGENIERA  
AMBIENTAL Y SANITARIA

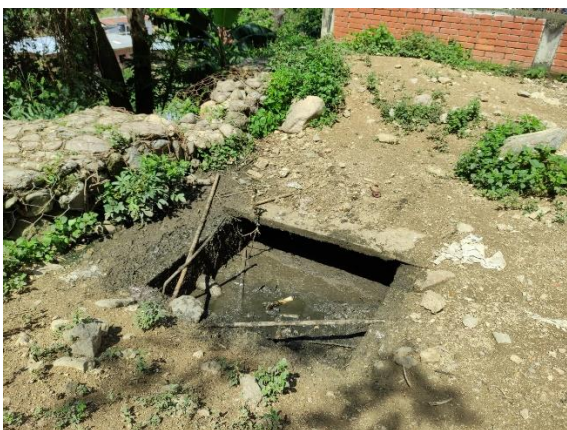
**Figura 4.** Mala disposición huesos de ganado.

Junto a la gerente de emcagua se realizó una visita al matadero del municipio el Carmen, debido a que en estas instalaciones no se está disponiendo de manera correcta los huesos del ganado sacrificado con el fin del consumo humano, el vehículo de aseo estaba presentado inconvenientes con las autoridades sanitarias por el mal olor generado por estos residuos al ser trasportados al relleno sanitario La Madera ubicado en Ocaña Norte de Santander, también se encontró estancamiento de aguas que pueden generar la proliferación del sancudo y esto a su vez contribuir al aumento de los casos de dengue.

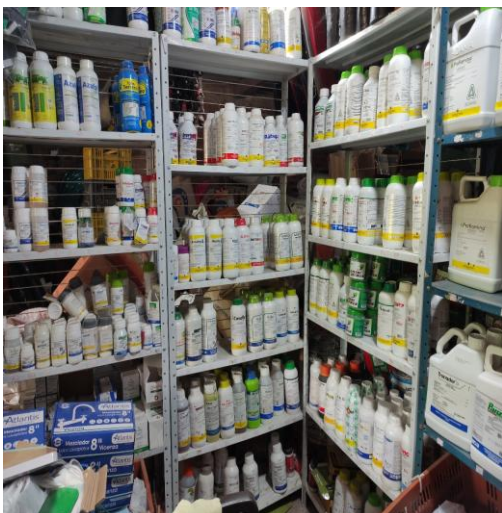
**Figura 5.** Productos químicos distribuidos en el centro poblado de Guamalito.

Se realizó una inspección a la tienda más grande donde se venden productos químicos para la agricultura con el propósito de verificar si los productos tales como los herbicidas, plaguicidas y fungicidas estén ordenados correctamente y cumplan con las regulaciones del IRCA.

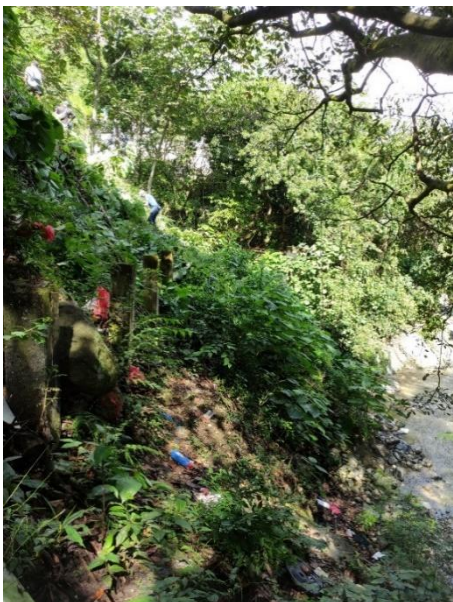
**Figura 6.** Zona contaminada por la mala disposición de los residuos de los habitantes.

En colaboración con miembros de apoyo de la alcaldía municipal se realizó una actividad de limpieza y recolección de residuos sólidos a los alrededores del polideportivo donde se estaban depositando basuras de forma ilegal por parte de la comunidad del barrio, por medio de una reunión que se realizó con miembros de la comunidad se pactó la limpieza de estas basuras, y se dejó en claro que no se podían volver a arrojar estás basuras en el sitio.

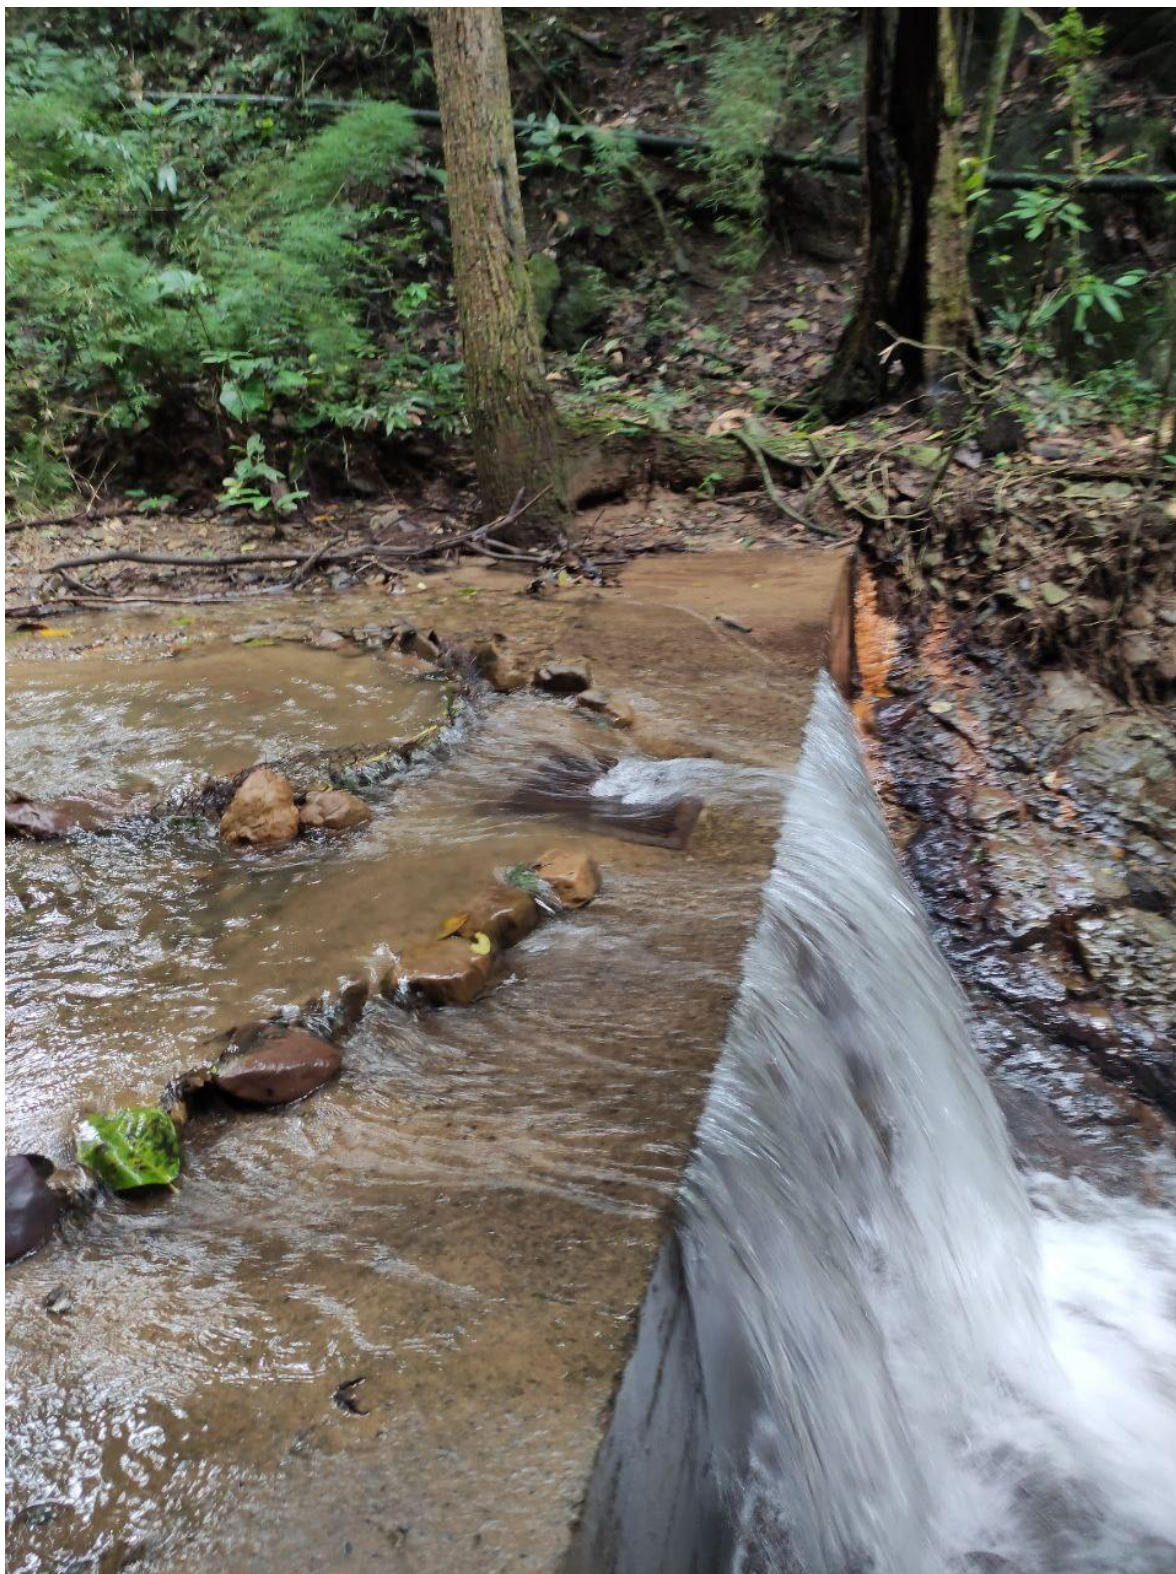
Captación quebrada la esperanza registro fotográfico

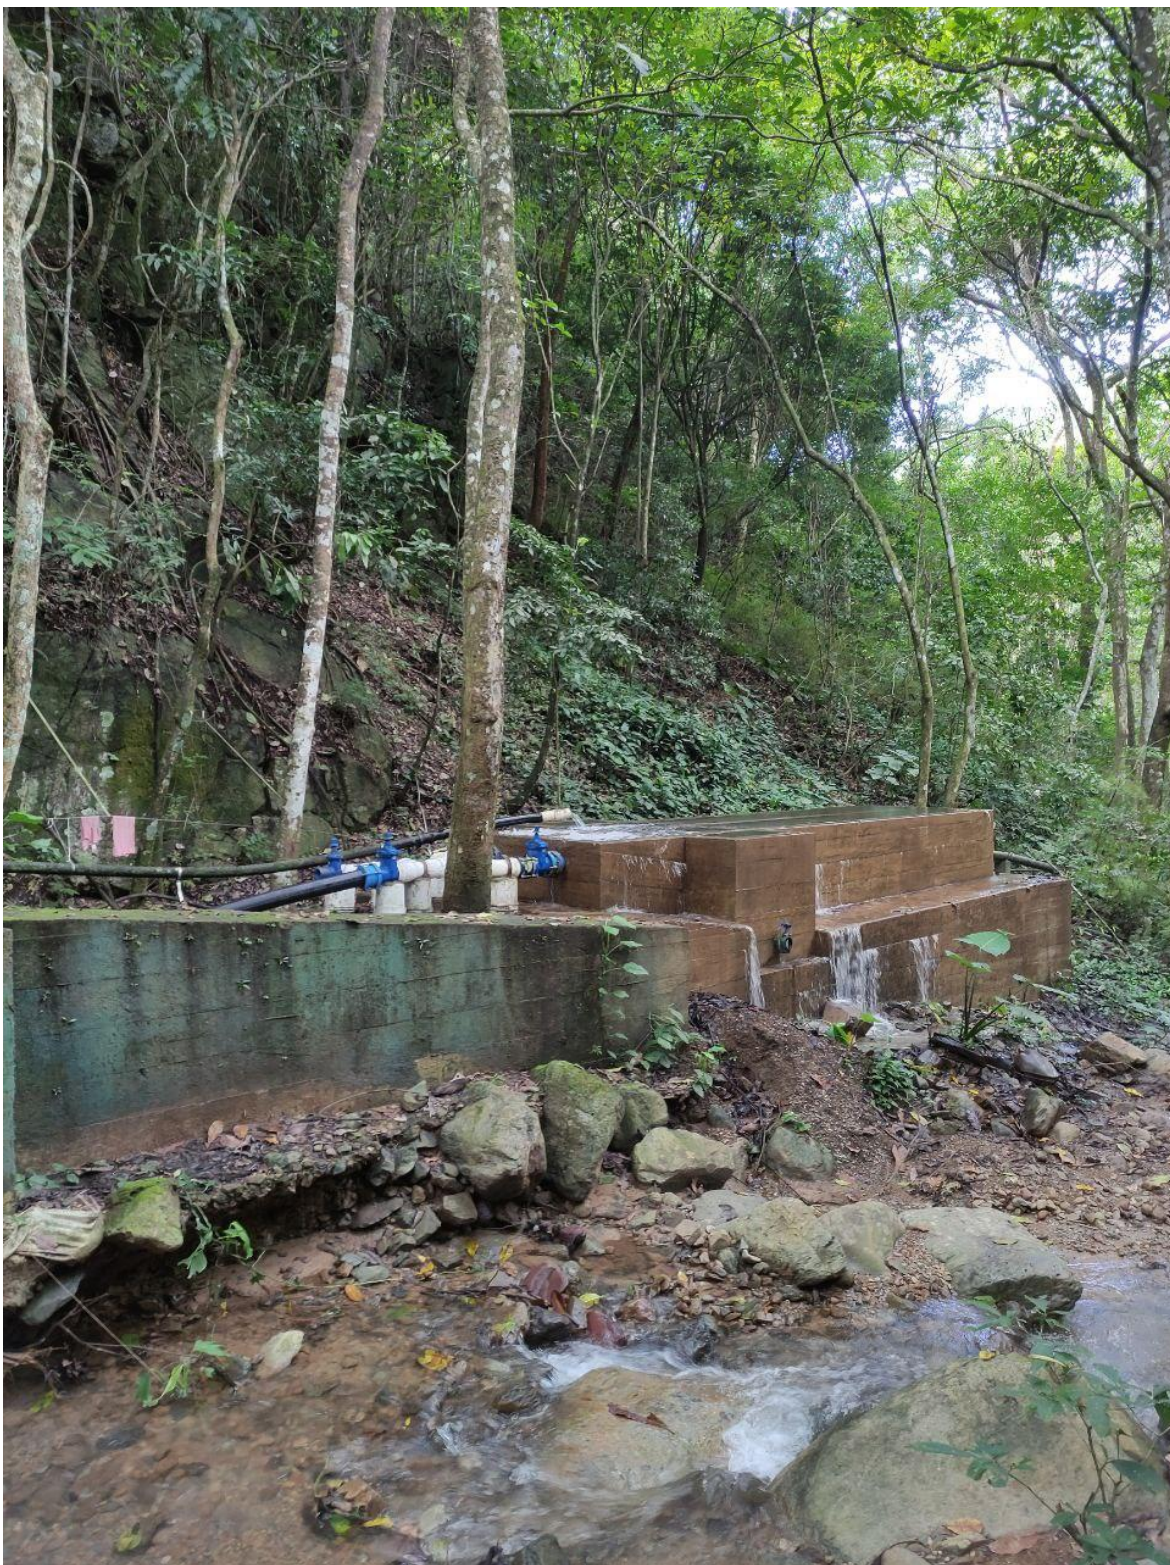
Desarenador ubicado en quebrada la esperanza registro fotográfico.

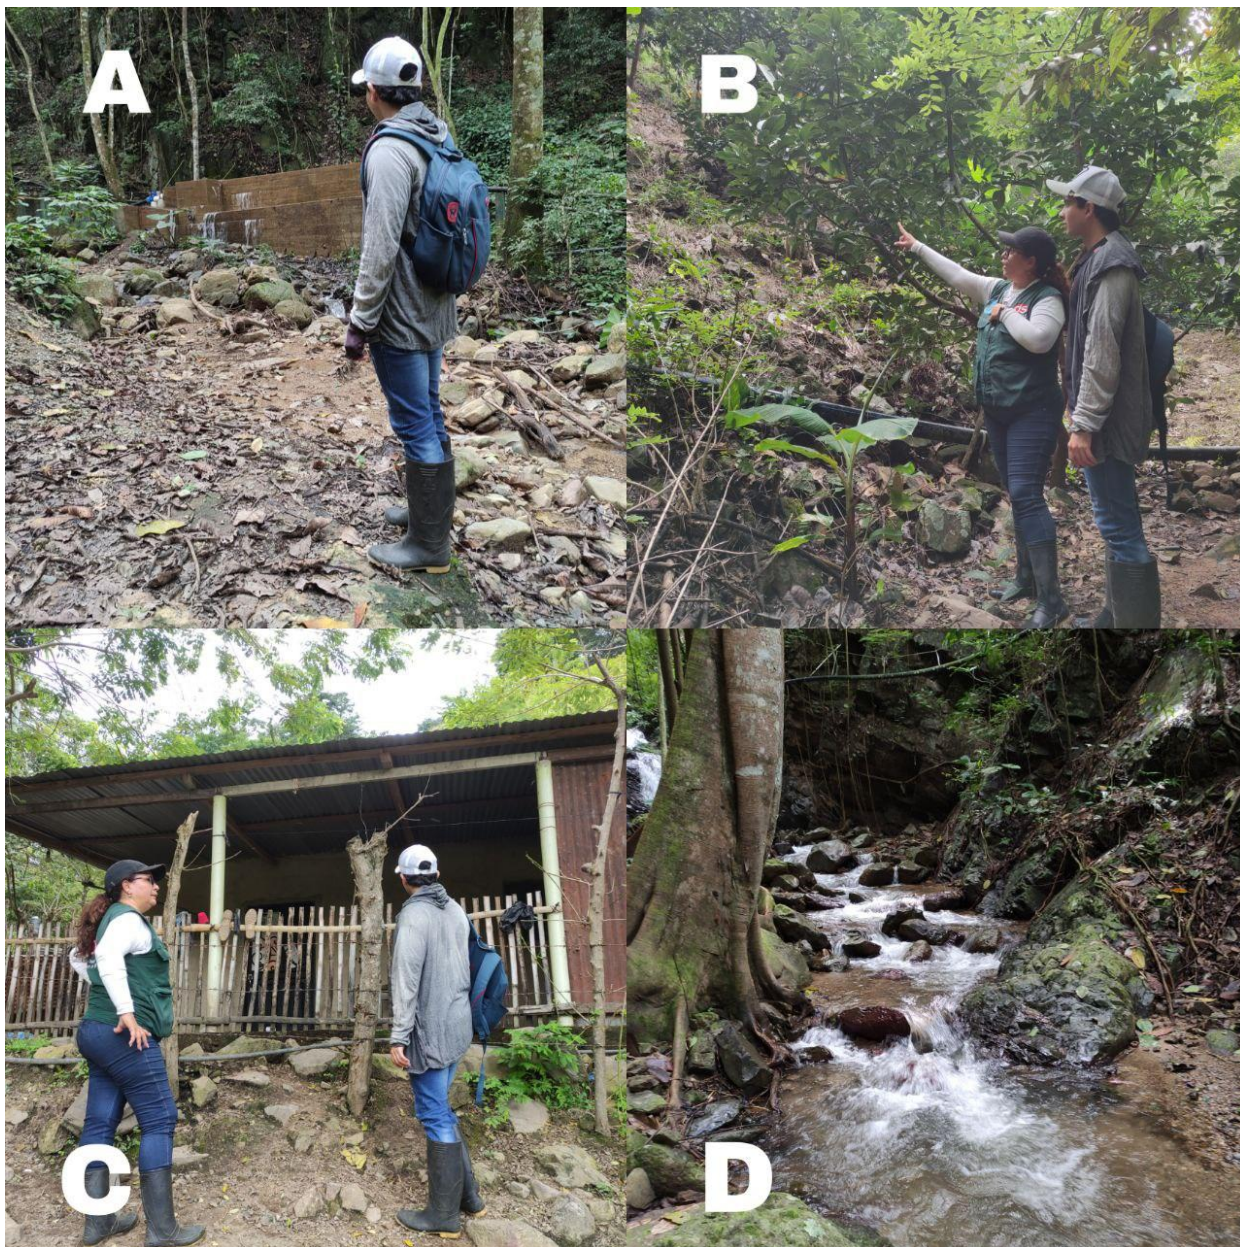
Área de estudio, fincas aledañas a la captación. Almacenamiento de agua debajo de la captación (A), cultivo finca aledaña (B), finca (C), quebrada la esperanza (D).

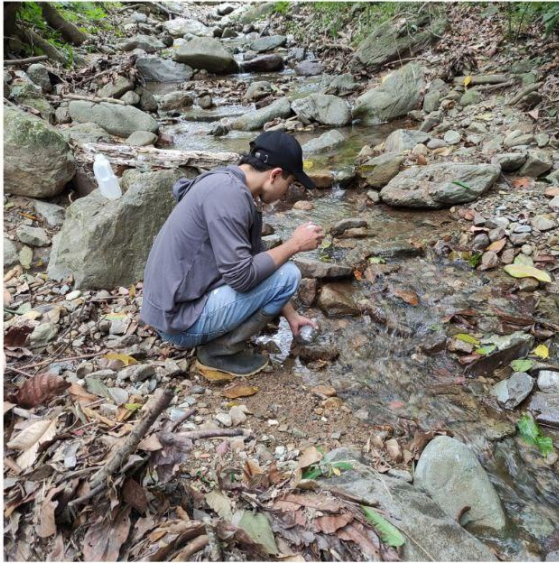
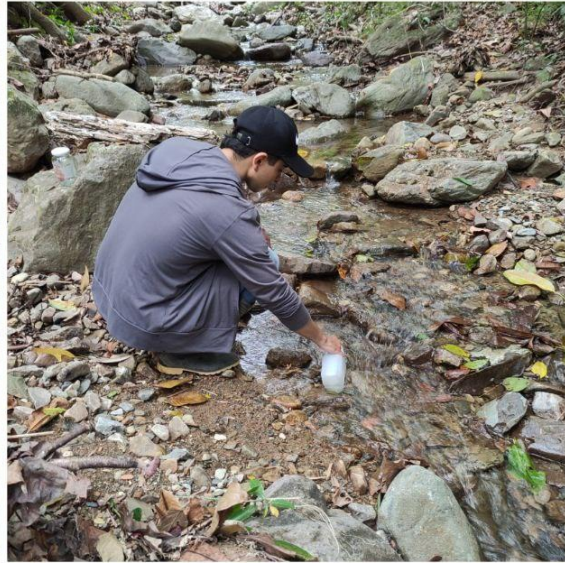
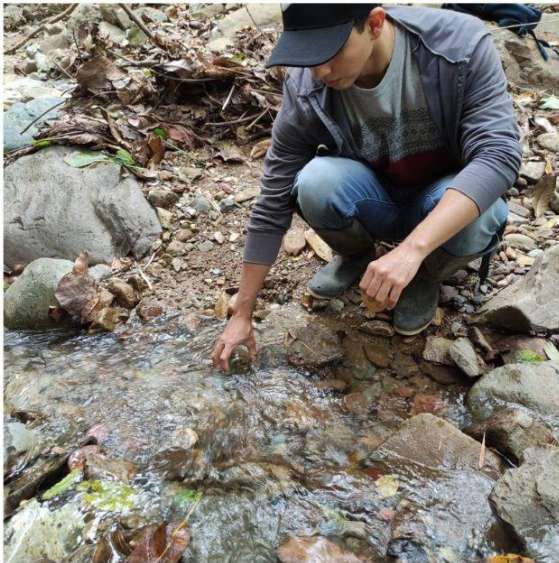
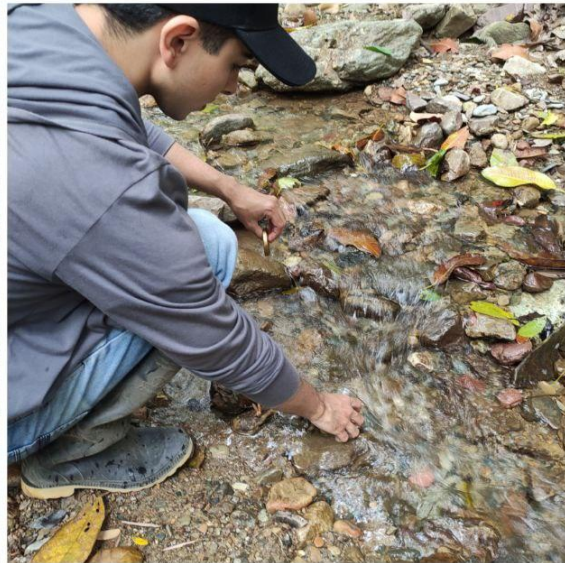
Recolección de las muestras de agua.

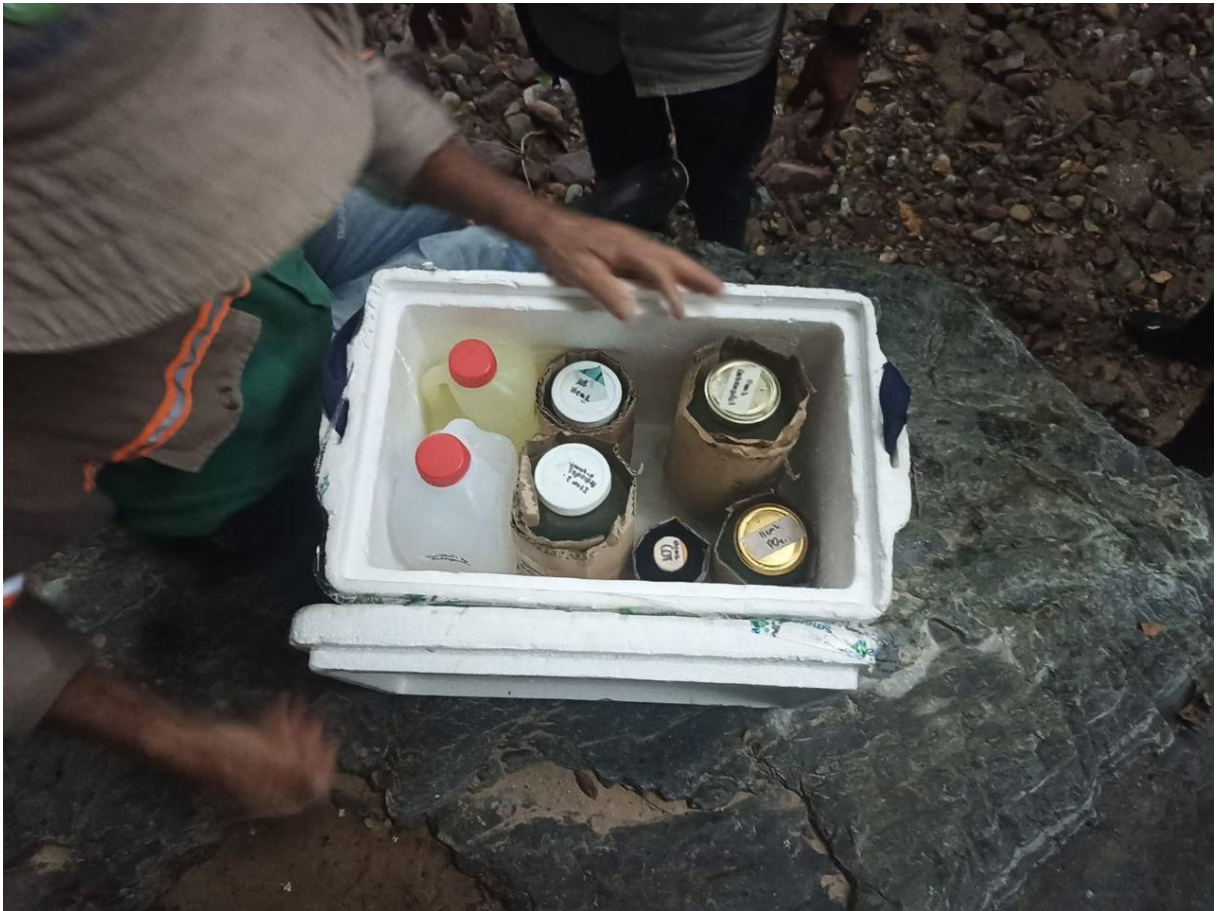
Preparación de las muestras para su posterior envío.
