**UNIVERSIDAD POPULAR DEL CESAR**

**PROGRAMA DE INGENIERIA AMBIENTAL Y SANITARIA**

**EVALUACIÓN GEOTÉCNICA AMBIENTAL DE LA CALIDAD DE LOS SUELOS EXPLORADOS POR V&O INGENIERÍA SAS, PARA LA RELOCALIZACIÓN DEL ARROYO SAN ANTONIO UBICADO EN LA MINA PRIBBENOW.**

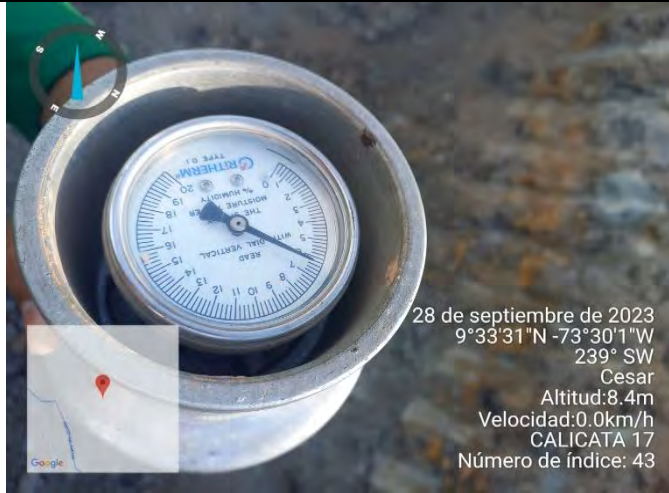
N°17

28 de septiembre de 2023  
9°33'31"N -73°30'1"W  
239° SW  
Cesar  
Altitud:8.4m  
Velocidad:0.0km/h  
CALICATA 17  
Número de índice: 43

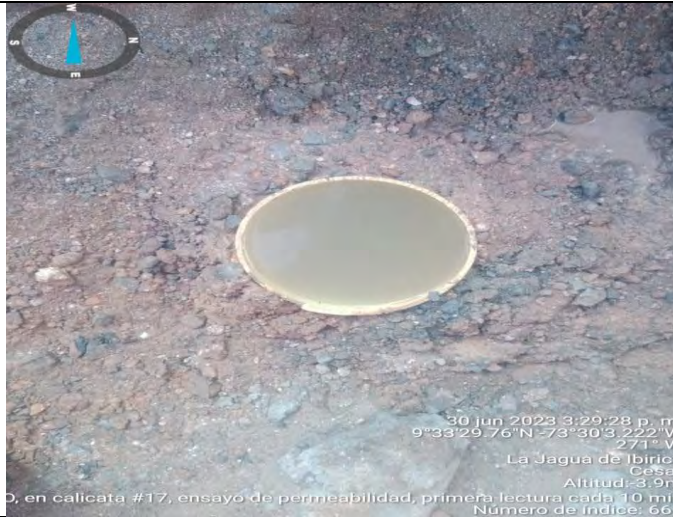
PERMEABILIDAD

30 Jun 2023 3:29:28 p. m.  
9°33'29.76"N -73°30'3.222"W  
277° W  
La Jagua de Ibirico  
Cesar  
Altitud: 8.9m  
D, en calicata #17, ensayo de permeabilidad, primera lectura cada 10 min  
Número de índice: 666

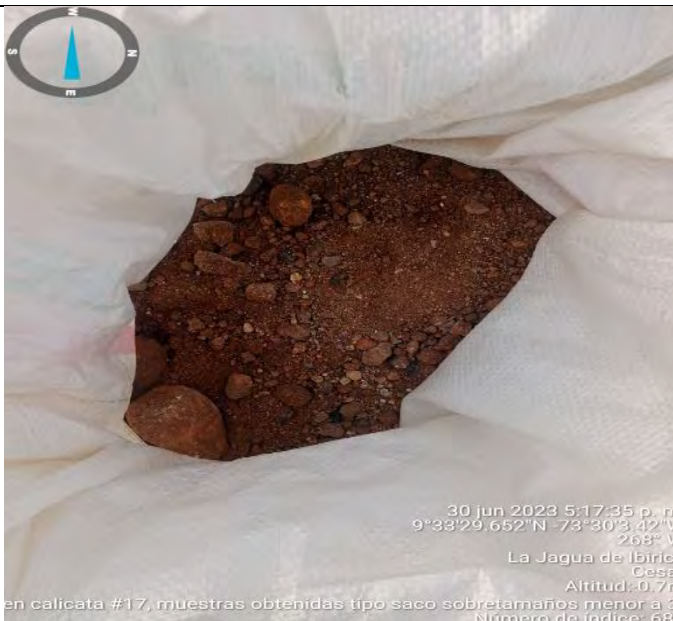
GRANULOMETRÍA

30 Jun 2023 5:17:35 p. m.  
9°33'29.652"N -73°30'3.42"W  
268° W  
La Jagua de Ibirico  
Cesar  
Altitud: 8.7m  
en calicata #17, muestras obtenidas tipo saco sobretamaños menor a 3"  
Número de índice: 682

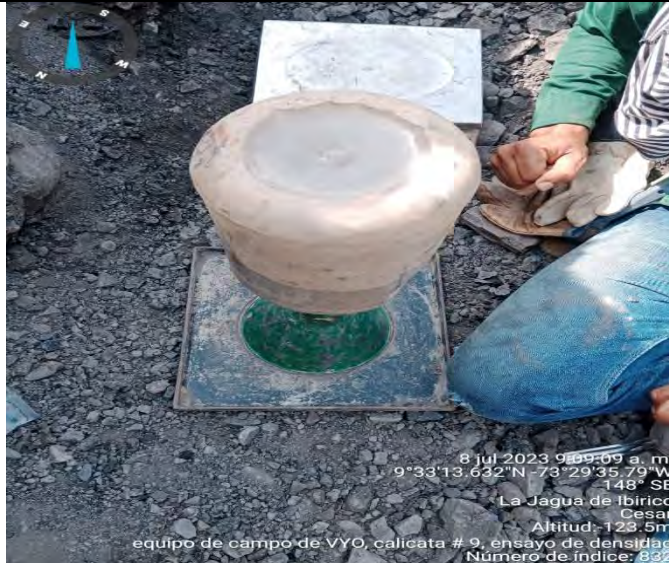
DENSIDAD

8 jul 2023 9:59:59 a. m.  
9°33'13.632"N - 73°29'35.79"W  
148° SE  
La Jagua de Ibirico  
Cesar  
Altitud: 123.5m  
equipo de campo de VYO, calicata # 9, ensayo de densidad  
Número de índice: 832

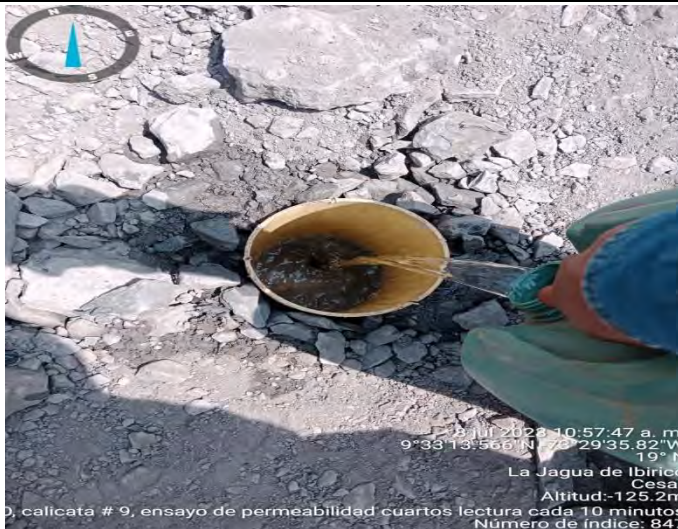
PERMEABILIDAD

8 jul 2023 10:57:47 a. m.  
9°33'13.569"N - 73°29'35.82"W  
19° N  
La Jagua de Ibirico  
Cesar  
Altitud: 125.2m  
equipo de campo de VYO, calicata # 9, ensayo de permeabilidad cuartos lectura cada 10 minutos  
Número de índice: 847

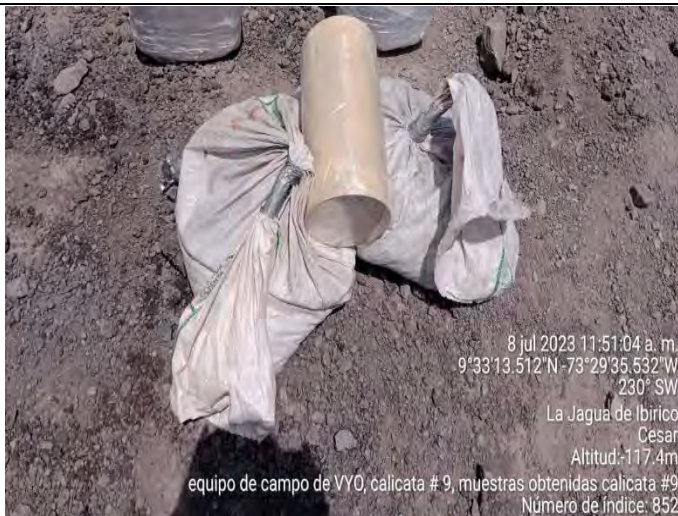
GRANULOMETRÍA

8 jul 2023 11:51:04 a. m.  
9°33'13.512"N - 73°29'35.532"W  
230° SW  
La Jagua de Ibirico  
Cesar  
Altitud: 117.4m  
equipo de campo de VYO, calicata # 9, muestras obtenidas calicata #9  
Número de índice: 852

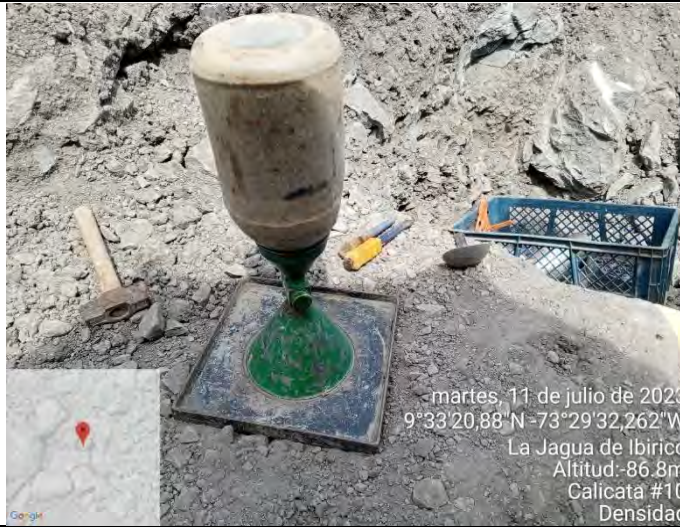
DENSIDAD

martes, 11 de julio de 2023  
9°33'20,88"N -73°29'32,262"W  
La Jagua de Ibirico  
Altitud: -86.8m  
Calicata #10  
Densidad

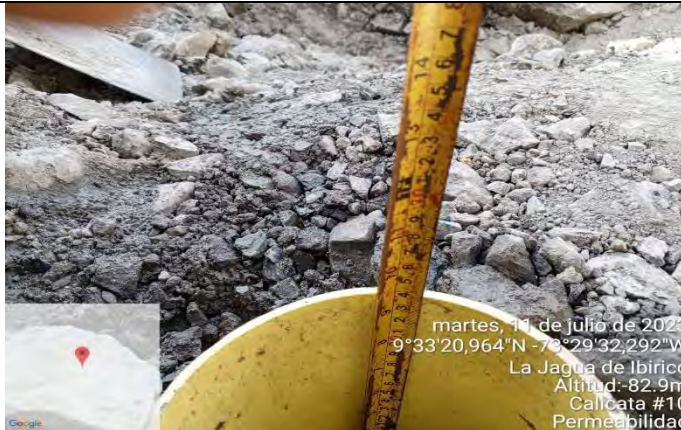
PERMEABILIDAD

martes, 11 de julio de 2023  
9°33'20,964"N -73°29'32,292"W  
La Jagua de Ibirico  
Altitud: -82.9m  
Calicata #10  
Permeabilidad

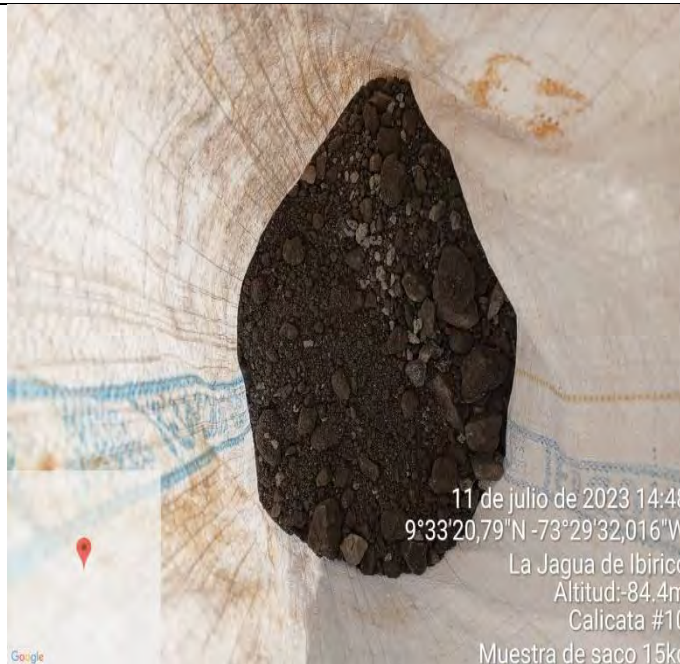
GRANULOMETRÍA

11 de julio de 2023 14:48  
9°33'20,79"N -73°29'32,016"W  
La Jagua de Ibirico  
Altitud: -84.4m  
Calicata #10  
Muestra de saco 15kg

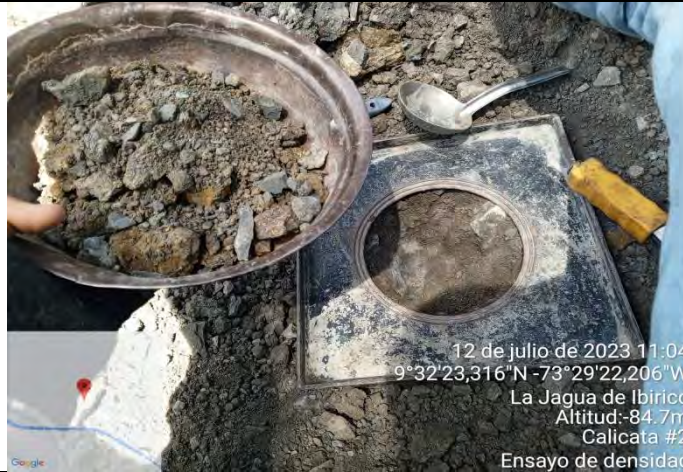
DENSIDAD

12 de julio de 2023 11:04  
9°32'23,316"N -73°29'22,206"W  
La Jagua de Ibirico  
Altitud: 84.7m  
Calicata #2  
Ensayo de densidad

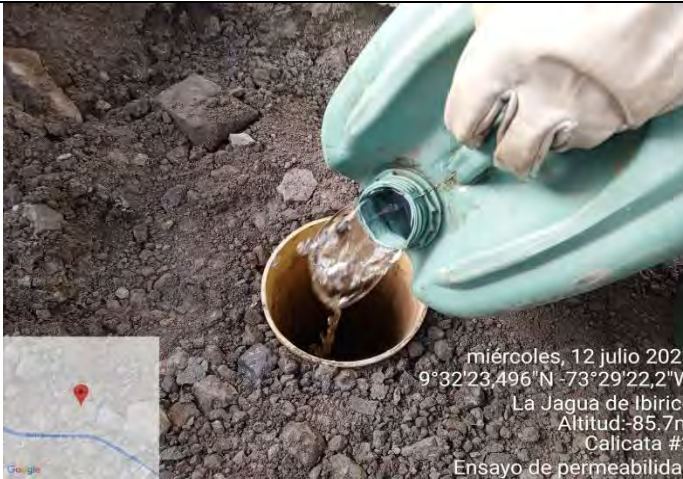
PERMEABILIDAD

miércoles, 12 julio 2023  
9°32'23,496"N -73°29'22,2"W  
La Jagua de Ibirico  
Altitud: 85.7m  
Calicata #2  
Ensayo de permeabilidad

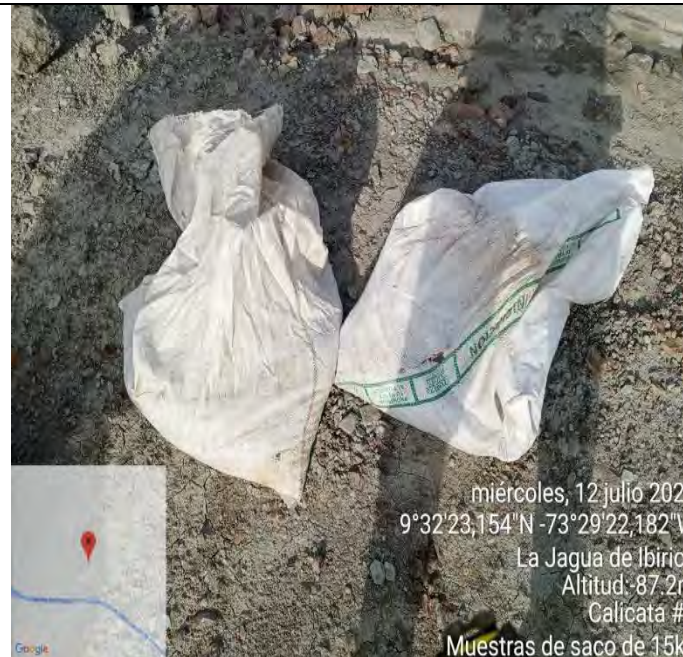
GRANULOMETRÍA

miércoles, 12 julio 2023  
9°32'23,154"N -73°29'22,182"W  
La Jagua de Ibirico  
Altitud: 87.2m  
Calicata #2  
Muestras de saco de 15kg

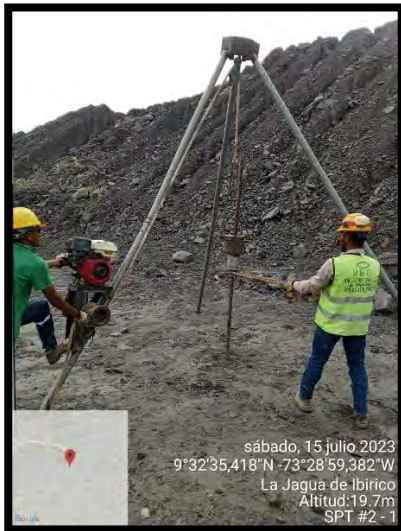
Tabla 7. Sondeos SPT

N° SONDEO/DESCRIPCIÓN
  <p>viernes, 4 de agosto de 2023 9°32'46.494"N - 73°29'41.832"W La Jagua de Ibirico Altitud: 196.0m SPT #1-1 Muestra 1</p>  	<p>El día viernes 04 de agosto de la presente anualidad, se realizó el sondeo N°1, cabe indicar que este fue ampliado a 3.00 sectores cercanos al inicial y denotados en el presente informe como <i>SPT#1 – 1</i>, <i>SPT#1 – 2</i> y <i>SPT#1 – 3</i>, producto de esta labor, se tomaron 7 muestras significativas en el punto de exploración establecido por la empresa DRUMMOND LTD y a los adicionales decididos en campo; Durante la actividad de muestreo con cuchara partida, se encontró una matriz estratigráfica establecida a diferentes profundidades (desde 0.00 metros hasta 1.95m). Lo anterior, presenta el siguiente registro geotécnico descriptivo:</p> <p><b>SPT 1-1:</b> En la perforación realizada en campo, se observó la presencia de unos estratos representados en (4.00) muestras obtenidas hasta la profundidad de 1,95m con características limo arenosas, semi húmedo, presencia de sobre tamaño con zonas de arcilla y material suelto. Asimismo, unas capas areno arcillosas, húmedas con presencia de roca, compactación media de fácil rompimiento; posteriormente presencia de arcilla, material húmedo consistente, color gris y finalmente se observó un material oscuro, húmedo y consistente, se aprecia roca al final de la última muestra extraída.</p> <p><b>SPT 1-2:</b> En este punto explorado el cual fue decidido en campo, se realizó a una profundidad de 0,45 m obteniendo una (1.00) muestra con características limo arenosas en un material suelto con presencia de roca y sobre tamaño color gris.</p> <p><b>SPT 1-3:</b> En este último sector objeto de exploración, se alcanzó una profundidad de 1.05 m representado en dos estratos con la obtención (2.00) muestras con características iniciales limo arenosas con presencia de arcilla, roca, material suelto, carbón, grava y zonas semi húmedas y finalmente materiales limo arenosos en la zona baja color oscuro, compacto y húmedo; además presencia de roca.</p>

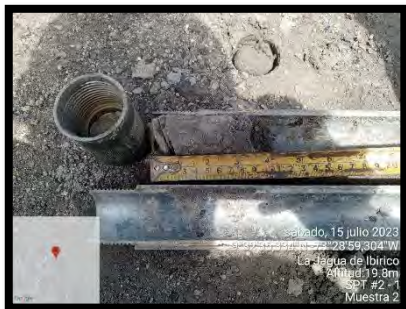
El día sábado 29 de julio de la presente anualidad, se realizó el sondeo N°2, cabe indicar que este fue ampliado a 3.00 sectores cercanos al inicial y denotados en el presente informe como *SPT#2 – 1*, *SPT#2 – 2* y *SPT#2 – 3*, producto de esta labor, se tomaron 5 muestras significativas en el punto de exploración establecido por la empresa DRUMMOND LTD y a los adicionales decididos en campo; Durante la actividad de muestreo con cuchara partida, se encontró una matriz estratigráfica establecida a diferentes profundidades (desde 0.00 metros hasta 1.05m). Lo anterior, presenta el siguiente registro geotécnico descriptivo:

**SPT 2-1:** En la perforación realizada en campo, se observó la presencia de unos estratos representados en (2.00) muestras obtenidas hasta la profundidad de 0,90m con características limo arenosas, semi húmedo, presencia de material rocoso y una coloración grisácea, seguidamente el material persiste con estas mismas características, a excepción de la humedad que tiende a ser baja, hasta dar rechazo a una profundidad de 0,90 metros.

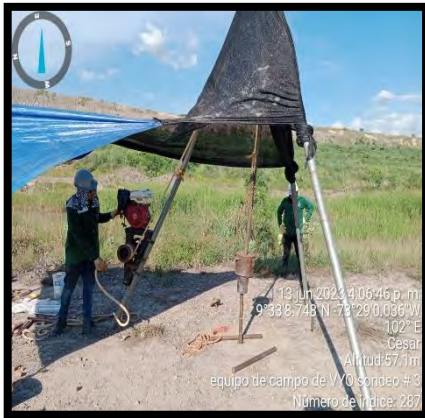
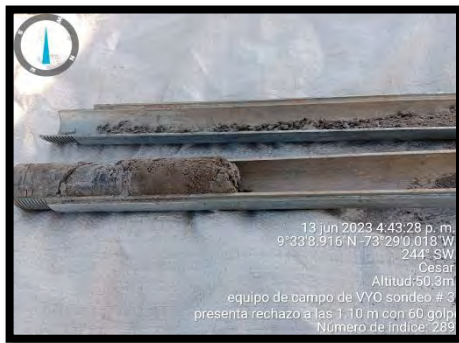
**SPT 2-2:** En este punto explorado el cual fue decidido en campo, se realizó a una profundidad de 1,05m, obteniendo dos (2.00) muestras con características limo arenosas, presencia de humedad en la primera zona de la muestra a razón de las lluvias que se presentaron el día del ensayo, presencia de roca y material suelto, además, en algunas zonas de la muestra presenta plasticidad, seguidamente el material conserva sus características limo arenosas, con presencia de sobre tamaños y material suelto de coloración gris.

**SPT 2-3:** En este último sector objeto de exploración, se alcanzó una profundidad de 0.45m, con la obtención (1.00) muestra con características iniciales limo arenosas con presencia de material suelto y sobre tamaños color gris, también presenta baja humedad.

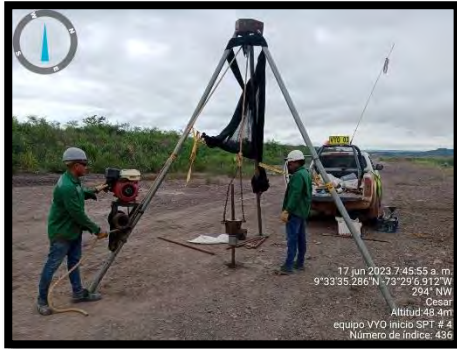
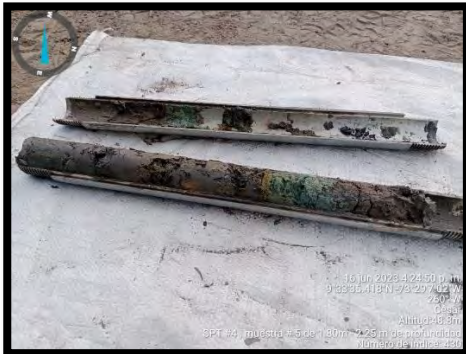
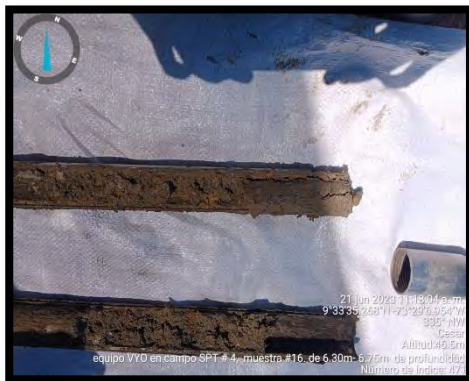
El día martes 13 y jueves 15 de junio de la presente anualidad, se realizó el sondeo N°3, cabe indicar que este fue ampliado a 3.00 sectores cercanos al inicial y denotados en el presente informe como *SPT#3 – 1, SPT#3 – 2 y SPT#3 – 3*, producto de esta labor, se tomaron 5 muestras significativas en el punto de exploración establecido por la empresa DRUMMOND LTD y a los adicionales decididos en campo; Durante la actividad de muestreo con cuchara partida, se encontró una matriz estratigráfica establecida a diferentes profundidades (desde 0.00 metros hasta 1.10m). Lo anterior, presenta el siguiente registro geotécnico descriptivo:

**SPT 3-1:** En la perforación realizada en campo, se observó la presencia de unos estratos representados en (3.00) muestras obtenidas hasta la profundidad de 1,10m con características limo arenosas, semi húmedo, presencia de clastos pequeños y una coloración marrón, el material es compacto, seguidamente el material persiste con estas mismas características, a excepción de la humedad que tiende a ser baja y la coloración es marrón y gris, finalmente el material presenta matriz limo arenosa con una humedad media y consistencia baja, su coloración es gris, hasta dar rechazo a una profundidad de 1,10 metros.

**SPT 3-2:** En este punto explorado el cual fue decidido en campo, se realizó a una profundidad de 0,45m, obteniendo una (1.00) muestra con características limo arenosas, con presencia de clastos tamaño grava, presenta humedad baja y una coloración gris y café.

**SPT 3-3:** En este último sector objeto de exploración, se alcanzó una profundidad de 0.30m, con la obtención de una (1.00) muestra con características iniciales limo arenosas, de coloración entre café rojizo y amarillo, también presenta baja humedad y consistencia.

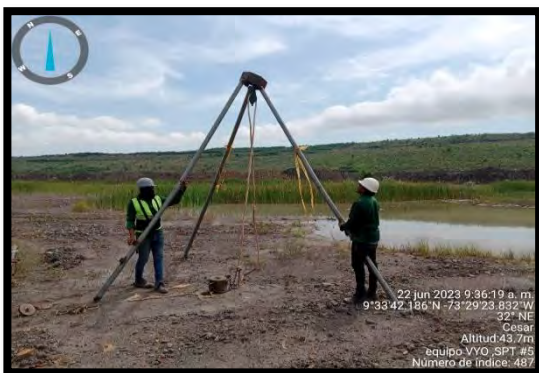
El jueves 15 de junio de la presente anualidad, se realizó el sondeo N°4, producto de esta labor, se tomaron 16 muestras significativas en el punto de exploración establecido por la empresa DRUMMOND LTD; Durante la actividad de muestreo con cuchara partida, se encontró una matriz estratigráfica establecida a diferentes profundidades (desde 0.00 metros hasta 7.02m). Lo anterior, presenta el siguiente registro geotécnico descriptivo:

**SPT 4:** En la perforación realizada en campo, se observó la presencia de unos estratos representados en (16.00) muestras obtenidas hasta la profundidad de 7,02m con características limo arenosas, con presencia de clastos tamaño grava, con coloración marrón y consistencia media, a continuación, el material conserva sus características limo arenosas, en este punto su consistencia es baja y su coloración es gris y marrón, seguidamente el material se mantiene con las mismas características hasta llegar a la profundidad de 2.25m donde se empieza a encontrar un aumento significativo en la humedad y la muestra presenta en algunas zonas plasticidad, además, de la aparición de unas tonalidades azules en la muestra, seguidamente el material presenta una consistencia media, con plasticidad y una coloración gris y café con una alta humedad, luego se tiene material con humedad alta, con consistencia media y coloración gris oscuro con amarillo, al llegar a la profundidad de 7,02m ya se tiene nivel freático alto lo que hace que las muestras presenten una humedad excesiva, la coloración es marrón. a esta profundidad.

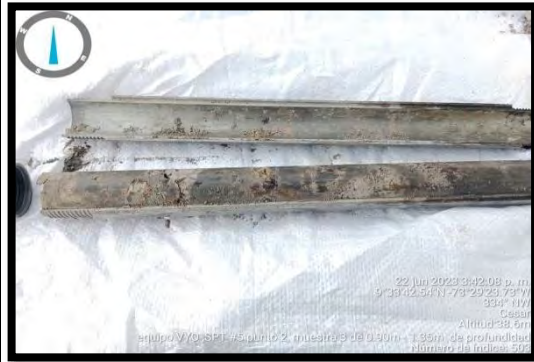
El día jueves 22 de junio de la presente anualidad, se realizó el sondeo N°5, cabe indicar que este fue ampliado a 2.00 sectores cercanos al inicial y denotados en el presente informe como SPT#5 – 1, SPT#5 – 2, producto de esta labor, se tomaron 10 muestras significativas en el punto de exploración establecido por la empresa DRUMMOND LTD y a los adicionales decididos en campo; Durante la actividad de muestreo con cuchara partida, se encontró una matriz estratigráfica establecida a diferentes profundidades (desde 0.00 metros hasta 4.50m). Lo anterior, presenta el siguiente registro geotécnico descriptivo:

**SPT 5-1:** En la perforación realizada en campo, se observó la presencia de unos estratos representados en (4.00) muestras obtenidas hasta la profundidad de 1,80m con características limo arenosas, semi húmedo, presencia de clastos tamaño grava y una coloración gris oscuro y café, seguidamente el material persiste con estas mismas características hasta la profundidad de 1.35m donde aumenta la humedad y la coloración cambia a negra, luego el material presenta una alta humedad con una coloración gris y café con presencia de clastos tamaño grava, hasta dar rechazo a una profundidad de 0,90 metros.

**SPT 5-2:** En este último sector objeto de exploración, se alcanzó una profundidad de 4.50m, con la obtención de seis (6.00) muestras con características iniciales limo arenosas, de coloración gris, con presencia de clastos tamaño grava, también presenta baja humedad y consistencia media, hasta llegar a la profundidad de 4.50m, donde se presenta una alta humedad y la coloración de la muestra es de tonalidad gris oscuro y café.

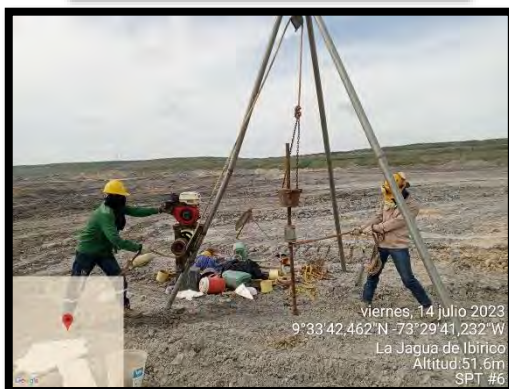
El día viernes 14 y lunes 17 de julio de la presente anualidad, se realizó el sondeo N°6, cabe indicar que este fue ampliado a 2.00 sectores cercanos al inicial y denotados en el presente informe como *SPT#6 – 1*, *SPT#6 – 2*, producto de esta labor, se tomaron 3 muestras significativas en el punto de exploración establecido por la empresa DRUMMOND LTD y a los adicionales decididos en campo; Durante la actividad de muestreo con cuchara partida, se encontró una matriz estratigráfica establecida a diferentes profundidades (desde 0.00 metros hasta 1.35m). Lo anterior, presenta el siguiente registro geotécnico descriptivo:

**SPT 6-1:** En la perforación realizada en campo, se observó la presencia de unos estratos representados en (2.00) muestras obtenidas hasta la profundidad de 1,35m con características limo arenosas, con una coloración grisácea y baja presencia de roca como también baja humedad, seguidamente presenta una matriz limo arenosa y limo arcilloso, de coloración entre gris y amarillo, con humedad media y presencia de roca.

<p><b>SPT 6-2:</b> En este último sector objeto de exploración, se alcanzó una profundidad de 0.30m, con la obtención de una (1.00) muestra con características iniciales limo arenosas, de coloración gris, con presencia de roca y material suelto, con una baja humedad y poca compactación.</p>
  <p>Martes, 1 de agosto de 2023 9° 33' 41.25" N - 73° 30' 24" W Chiriguana Altitud: 41.2m SPT #7-2</p>  	<p>El día martes 1 de agosto de la presente anualidad, se realizó el sondeo N°7, cabe indicar que este fue ampliado a 3.00 sectores cercanos al inicial y denotados en el presente informe como <i>SPT#7 – 1</i>, <i>SPT#7 – 2</i> y <i>SPT#7 – 3</i>, producto de esta labor, se tomaron 4 muestras significativas en el punto de exploración establecido por la empresa DRUMMOND LTD y a los adicionales decididos en campo; Durante la actividad de muestreo con cuchara partida, se encontró una matriz estratigráfica establecida a diferentes profundidades (desde 0.00 metros hasta 1.05m). Lo anterior, presenta el siguiente registro geotécnico descriptivo:</p> <p><b>SPT 7-1:</b> En la perforación realizada en campo, se observó la presencia de unos estratos representados en (1.00) muestra obtenida hasta la profundidad de 0,60m con características limo arenosas, con una coloración grisácea, con presencia de roca y baja consistencia.</p> <p><b>SPT 7-2:</b> En este punto explorado el cual fue decidido en campo, se realizó a una profundidad de 1,05m, obteniendo dos (2.00) muestras con características limo arenosas, con presencia de clastos tamaño grava y material suelto, presenta humedad baja y una coloración gris.</p> <p><b>SPT 7-3:</b> En este último sector objeto de exploración, se alcanzó una profundidad de 0.60m, con la obtención de una (1.00) muestra con características iniciales limo arenosas, con presencia de sobre tamaño y material suelto, con baja humedad y coloración gris.</p>

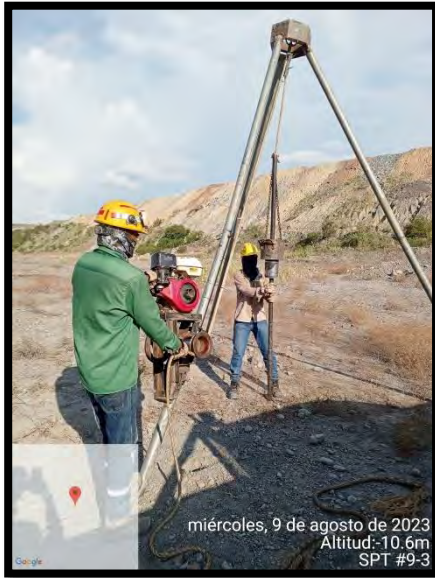
El día sábado 5 y martes 8 de agosto de la presente anualidad, se realizó el sondeo N°8, cabe indicar que este fue ampliado a 3.00 sectores cercanos al inicial y denotados en el presente informe como *SPT#8 – 1, SPT#8 – 2 y SPT#8 – 3*, producto de esta labor, se tomaron 4 muestras significativas en el punto de exploración establecido por la empresa DRUMMOND LTD y a los adicionales decididos en campo; Durante la actividad de muestreo con cuchara partida, se encontró una matriz estratigráfica establecida a diferentes profundidades (desde 0.00 metros hasta 1.50m). Lo anterior, presenta el siguiente registro geotécnico descriptivo:

**SPT 8-1:** En la perforación realizada en campo, se observó la presencia de unos estratos representados en tres (3.00) muestras obtenida hasta la profundidad de 1,35m con características limo arenosas, material suelto, presencia de grava y en algunas zonas tiene presencia de arcilla, seguidamente presenta un material de matriz limo arenosa de coloración café, internamente presenta coloración gris, con material suelto y presencia de roca, luego presenta las mismas características limo arenosas de coloración gris, presencia de roca y baja humedad.

**SPT 8-3:** En este último sector objeto de exploración, se alcanzó una profundidad de 1.50m, con la obtención de tres (3.00) muestra con características iniciales limo arenosas, con presencia de grava y material suelto, con baja humedad y coloración gris, esta conserva sus mismas características hasta dar rechazo a una profundidad de 1.50m.

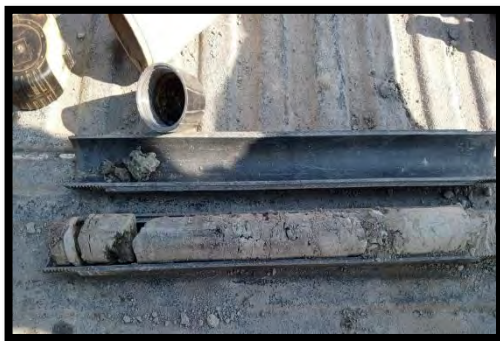
**SPT 8-2:** En este punto explorado el cual fue decidido en campo, se realizó a una profundidad de 1,05m, obteniendo dos (2.00) muestras con características limo arenosas, con presencia de grava y material suelto, presenta humedad baja y una coloración gris.
