**ELABORACIÓN DEL PLAN DE TRABAJO CORRECTIVO DE ACUERDO AL MAPA
DE RIEGOS DE LA FUENTE DE ABASTECIMIENTO RIO MAGDALENA DE LA BOCATOMA
DEL SISTEMA DE SUMINISTRO DE AGUA PARA EL CONSUMO HUMANO DEL
MUNICIPIO DE EL BANCO MAGDALENA**

**UNIVERSIDAD POPULAR DEL CESAR
FACULTAD DE INGENIERÍA Y TECNOLÓGICAS
PROGRAMA DE INGENIERÍA AMBIENTAL Y SANITARIA
VALLEDUPAR - CESAR**

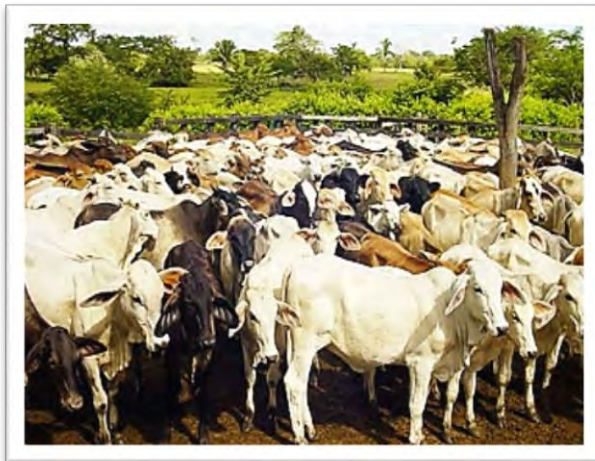
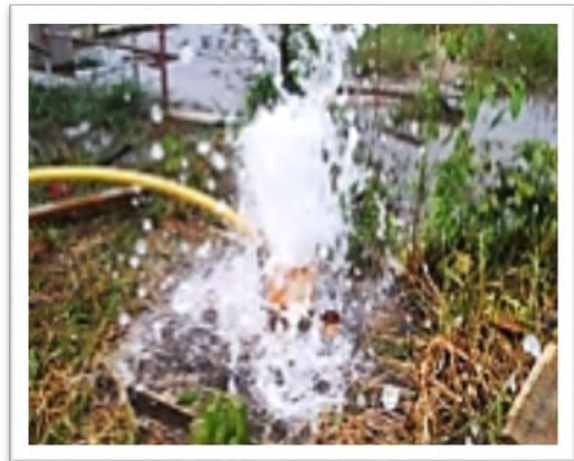
Figura 5

Actividades ganaderas y agrícolas

Nota. Estas imágenes representan las actividades de ganadería y agrícolas que se encuentran a lo largo de la fuente de abastecimiento. Fuente: Tomadas por el autor, 2021.

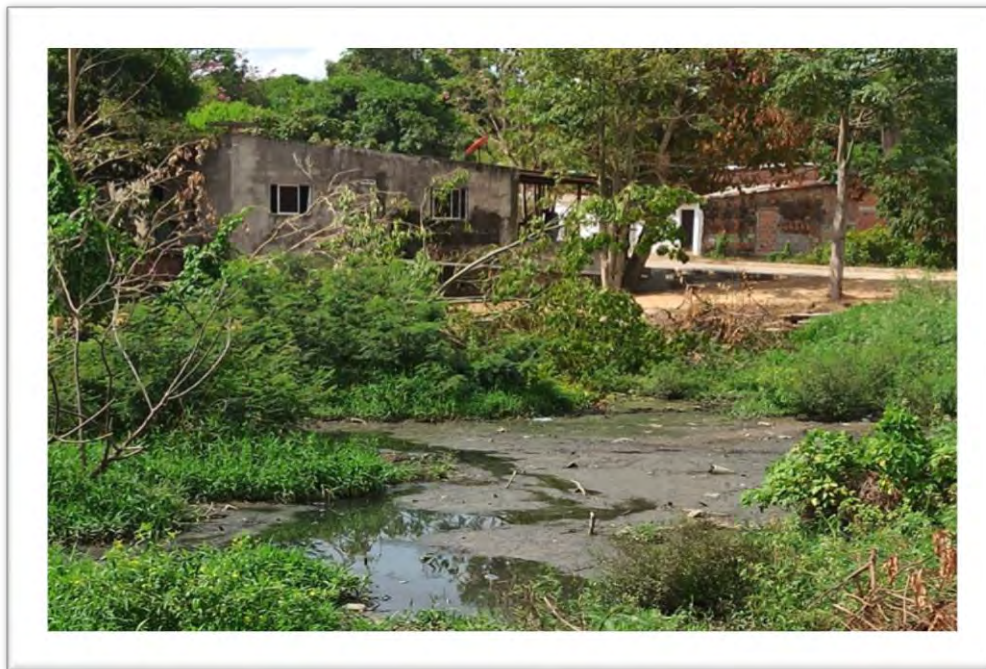
Figura 6

Vertimientos de aguas residuales

Nota. La imagen representa el vertimiento de agua residuales, en la calles del banco magdalena que por escorrentias en epocas de lluvias se infiltran en el rio. Fuente: Tomada por el autor, 2021.

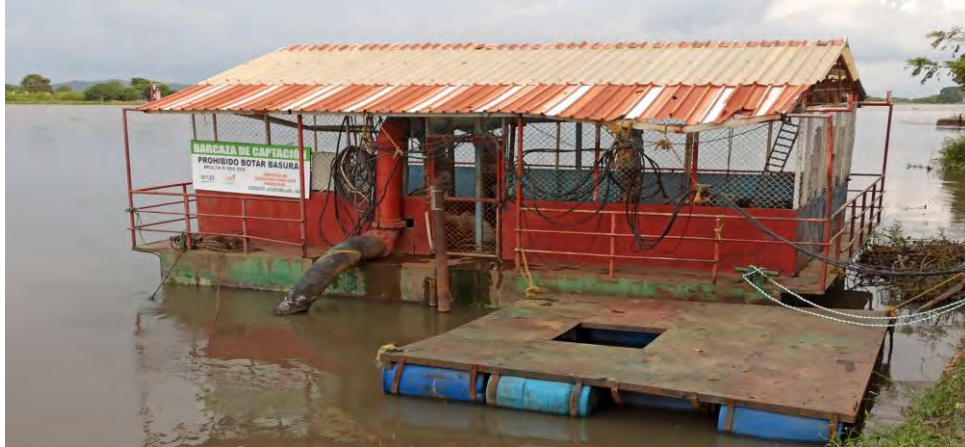
Figura 7

Barcaza de Captación

Nota. La imagen muestra como está conformada la estructura de captación de agua cruda para la planta de tratamiento de agua potable. Imagen tomada por el autor, 2021.

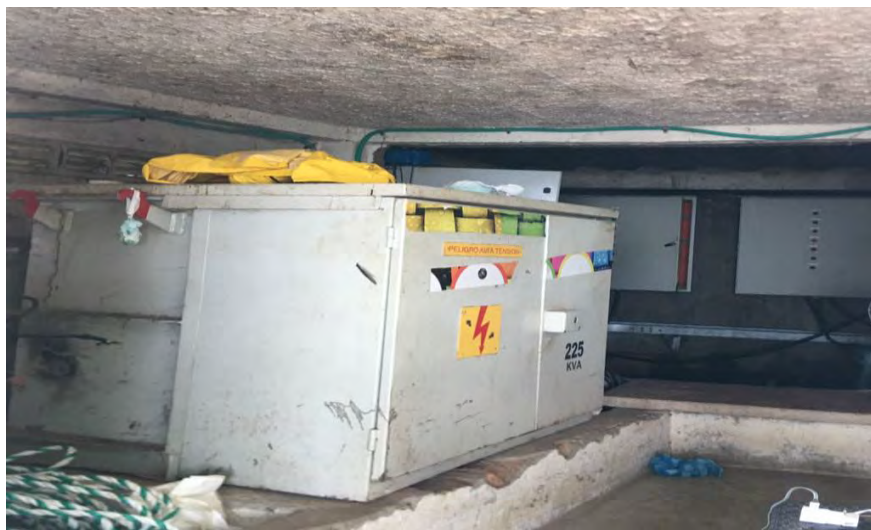
Figura 8

Caseta de Operación de Motores

Nota. La imagen muestra la caseta de operación de motores de la barcaza de captación, la cual se encuentra ubicada en tierra. Imagen tomada por el autor, 2021.

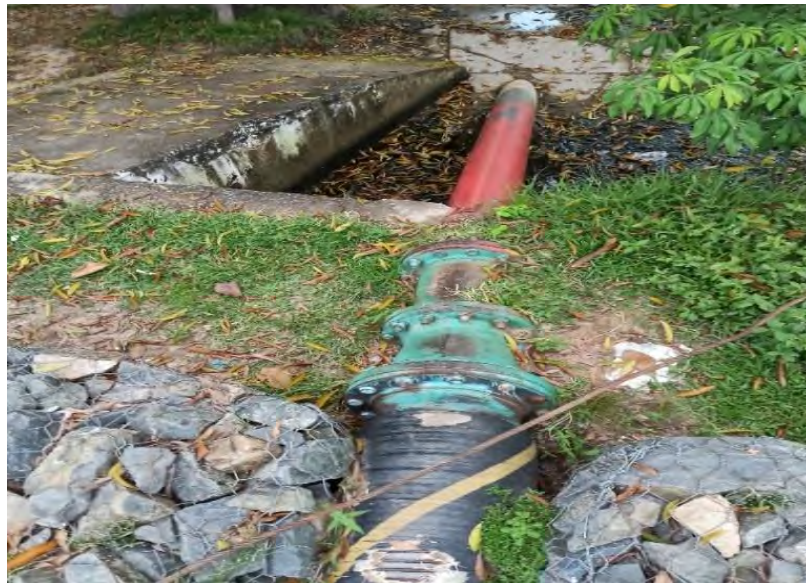
Figura 9

Tubería de impulsión o aducción

Nota. La imagen representa la línea de impulsión, la cual transporta el agua captada de la fuente de abastecimiento hacia la planta de tratamiento. Imagen tomada por el autor, 2021.

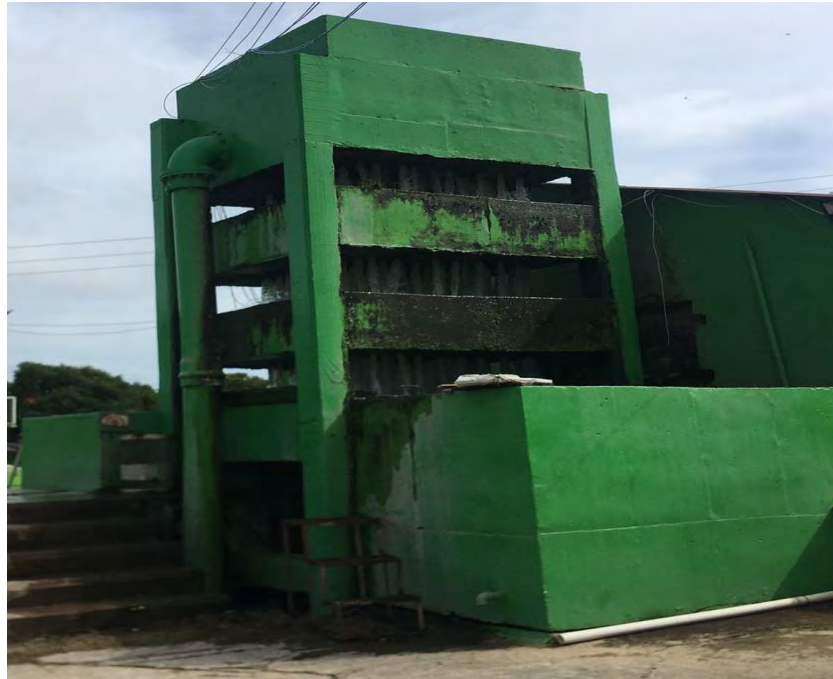
Figura 10

Torre de aireación

Nota. La imagen representa la torre de aireación, la cual distribuye el caudal hacia las plantas de tratamiento de agua potable. Imagen tomada por el autor, 2021.

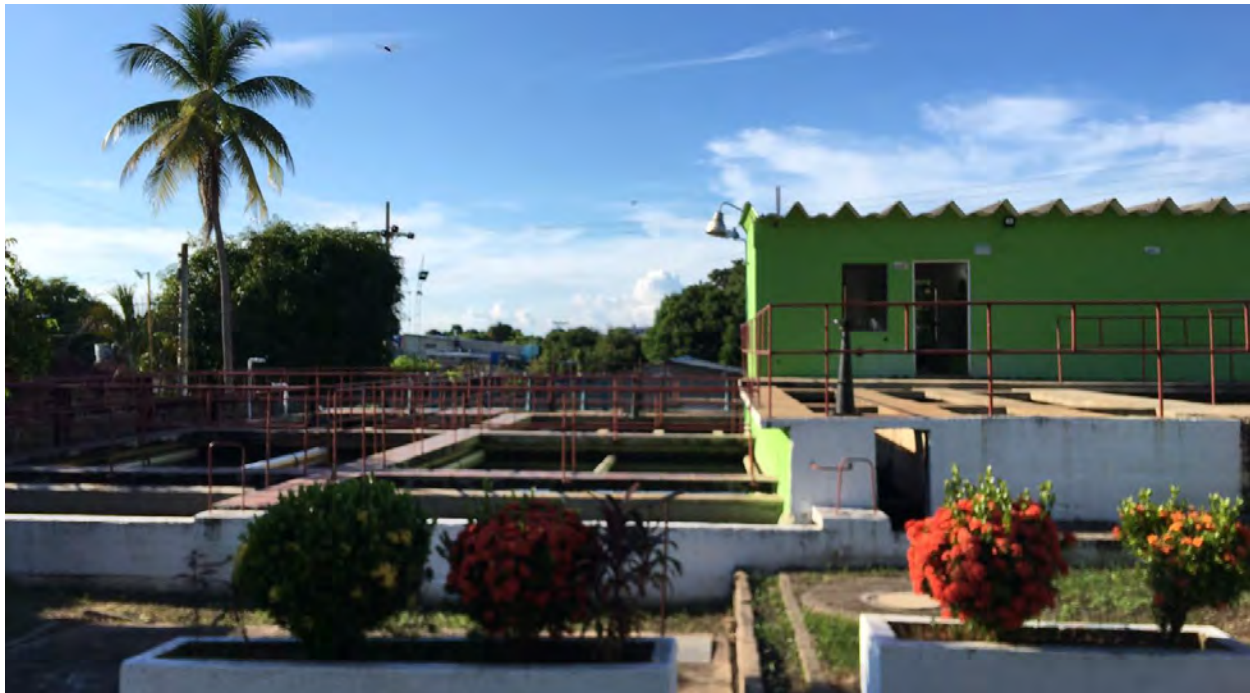
Figura 11

Planta N° 1

Nota. La imagen muestra la planta de tratamiento número 1 de la PTAP. Imagen tomada por el autor, 2021.

<p>Presedimentador</p>	<p>Es una estructura rectangular donde el agua fluye ascendentemente y es conducida hacia el proceso de floculación. Esta remueve las partículas por efecto de gravedad,</p>
 	<p>Dosificador</p>	<p>Este es un dosificador automatizado en el cual se utilizan Sulfato de aluminio tipo B – solido de 25 kg.</p>
 	<p>Canal de fondo inclinado</p>	<p>En la parte superior cuenta con una instalación de PVC en forma de te, que permite la adición de la dosis de sulfato de aluminio, para que se realice la mezcla rápida.</p>

<p>Resalto Hidráulico</p>	<p>En este se realiza la mezcla rápida, por medio de un vertedero rectangular.</p>
 	<p>Floculadores</p>	<p>La planta 1, cuenta con 3 floculadores hidráulicos de tabiques en madera verticales, cuenta con tubo de descargue y purga de 6" en PVC con una válvula de cierre en la salida. La floculación se realiza por medio de disipación de energía hidráulica de los floc formados en el agua. En el floculador de flujo vertical el agua fluye hacia arriba y hacia abajo, por encima y por debajo de los tabiques de madera</p>

<p>Sedimentadores</p>	<p>Esta planta cuenta con dos sedimentadores de alta tasa con paneles tipo colmena, tres canales de agua clarificada y dos canales a los extremos. Son de tipo rectangular, de flujo vertical ascendente y cuenta con un tubo de descarga y purga de 6" en PVC. El agua ingresa por los dos canales de los floculadores, posteriormente el agua se mantiene por un periodo de tiempo para lograr la sedimentación de los floc y así permitir la remoción de los mismos.</p>
 	<p>Filtros</p>	<p>La planta cuenta con ocho filtros convencionales, cuatro de ellos son de canaleta de rebose frontal y los restantes de canaletas laterales. Filtros rápidos de flujo vertical descendentes con un lecho filtrante conformado por grava, arena y antracita. Cada filtro tiene un vertedero de cierre vertical y un canal profundo para la evacuación de los sedimentos con una tubería de 6" en PVC, cada uno con una válvula de cierre en la salida.</p>

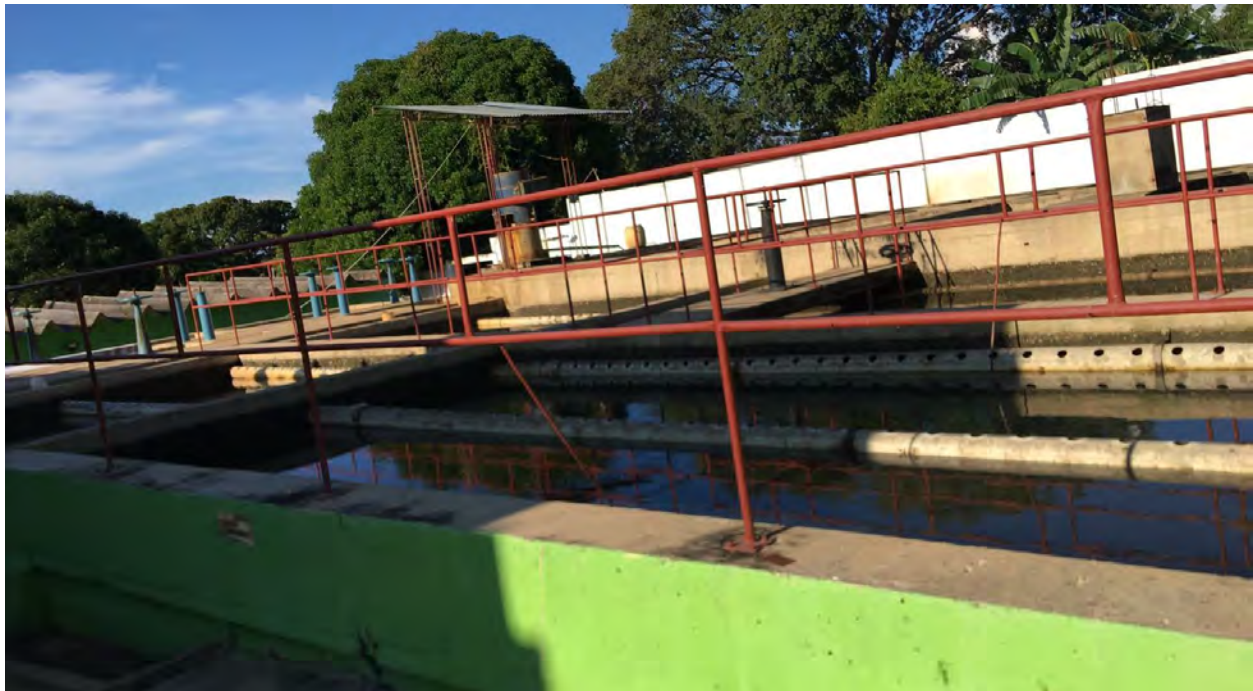
Figura 12

Planta N° 2

Nota. La imagen muestra la planta de tratamiento número 2 de la PTAP. Imagen tomada por el autor, 2021.

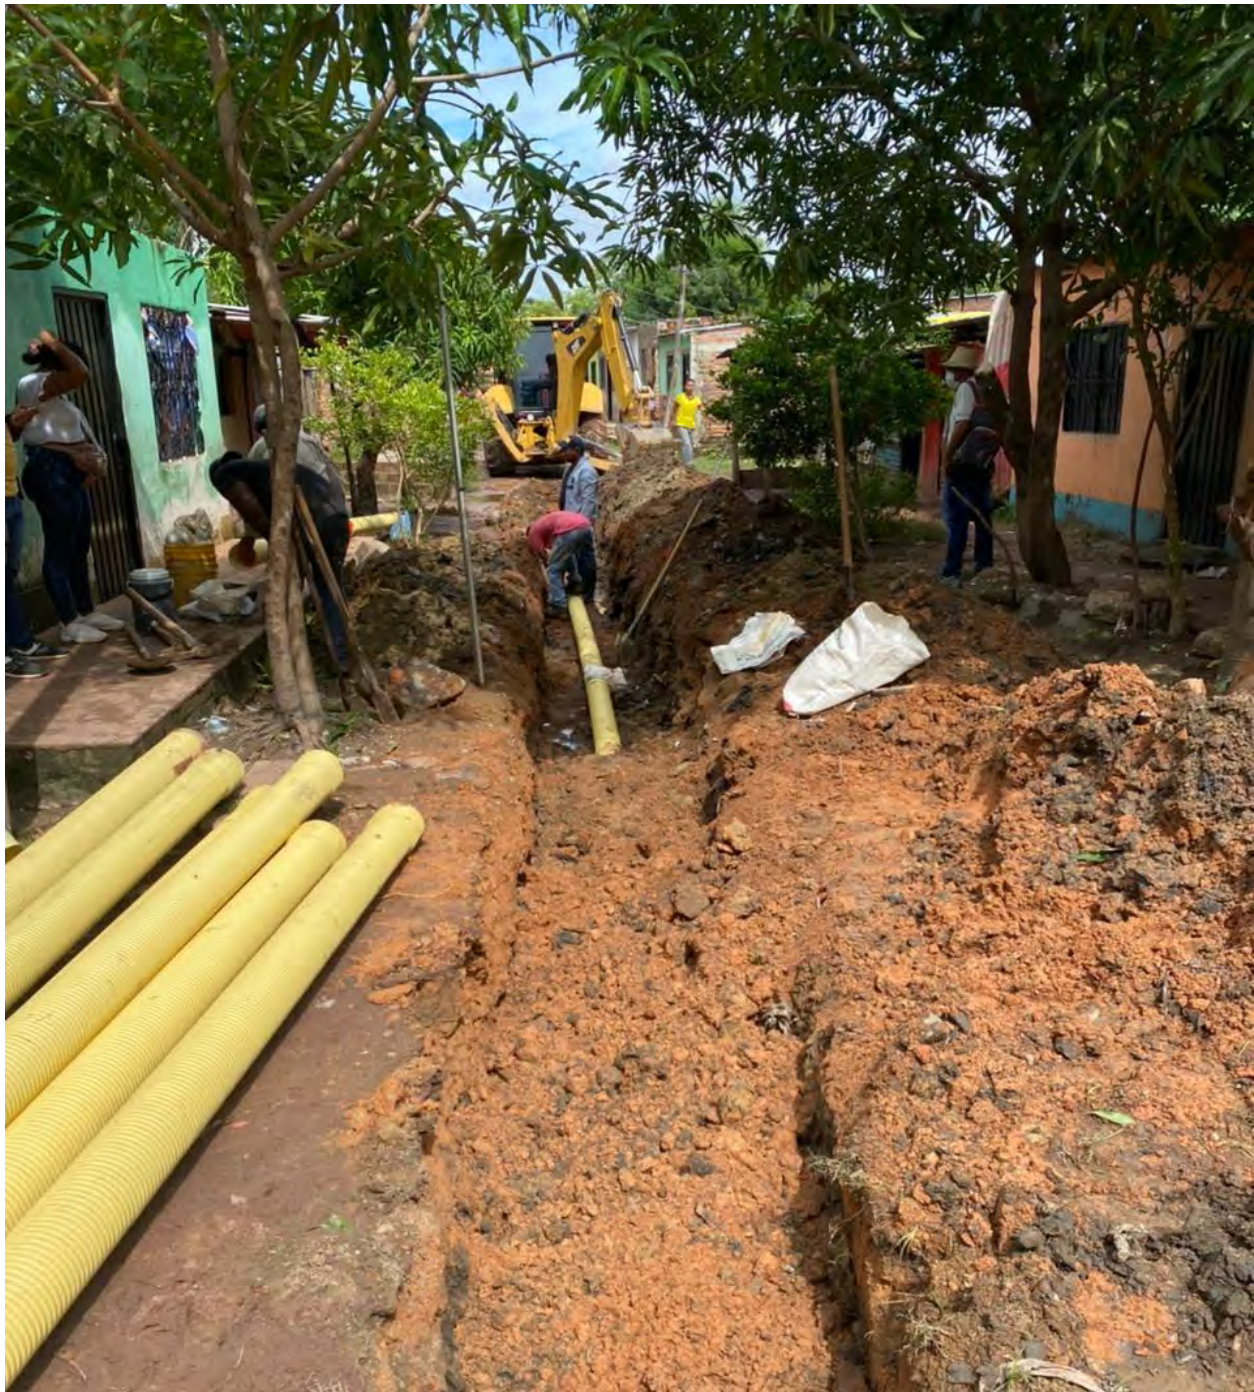
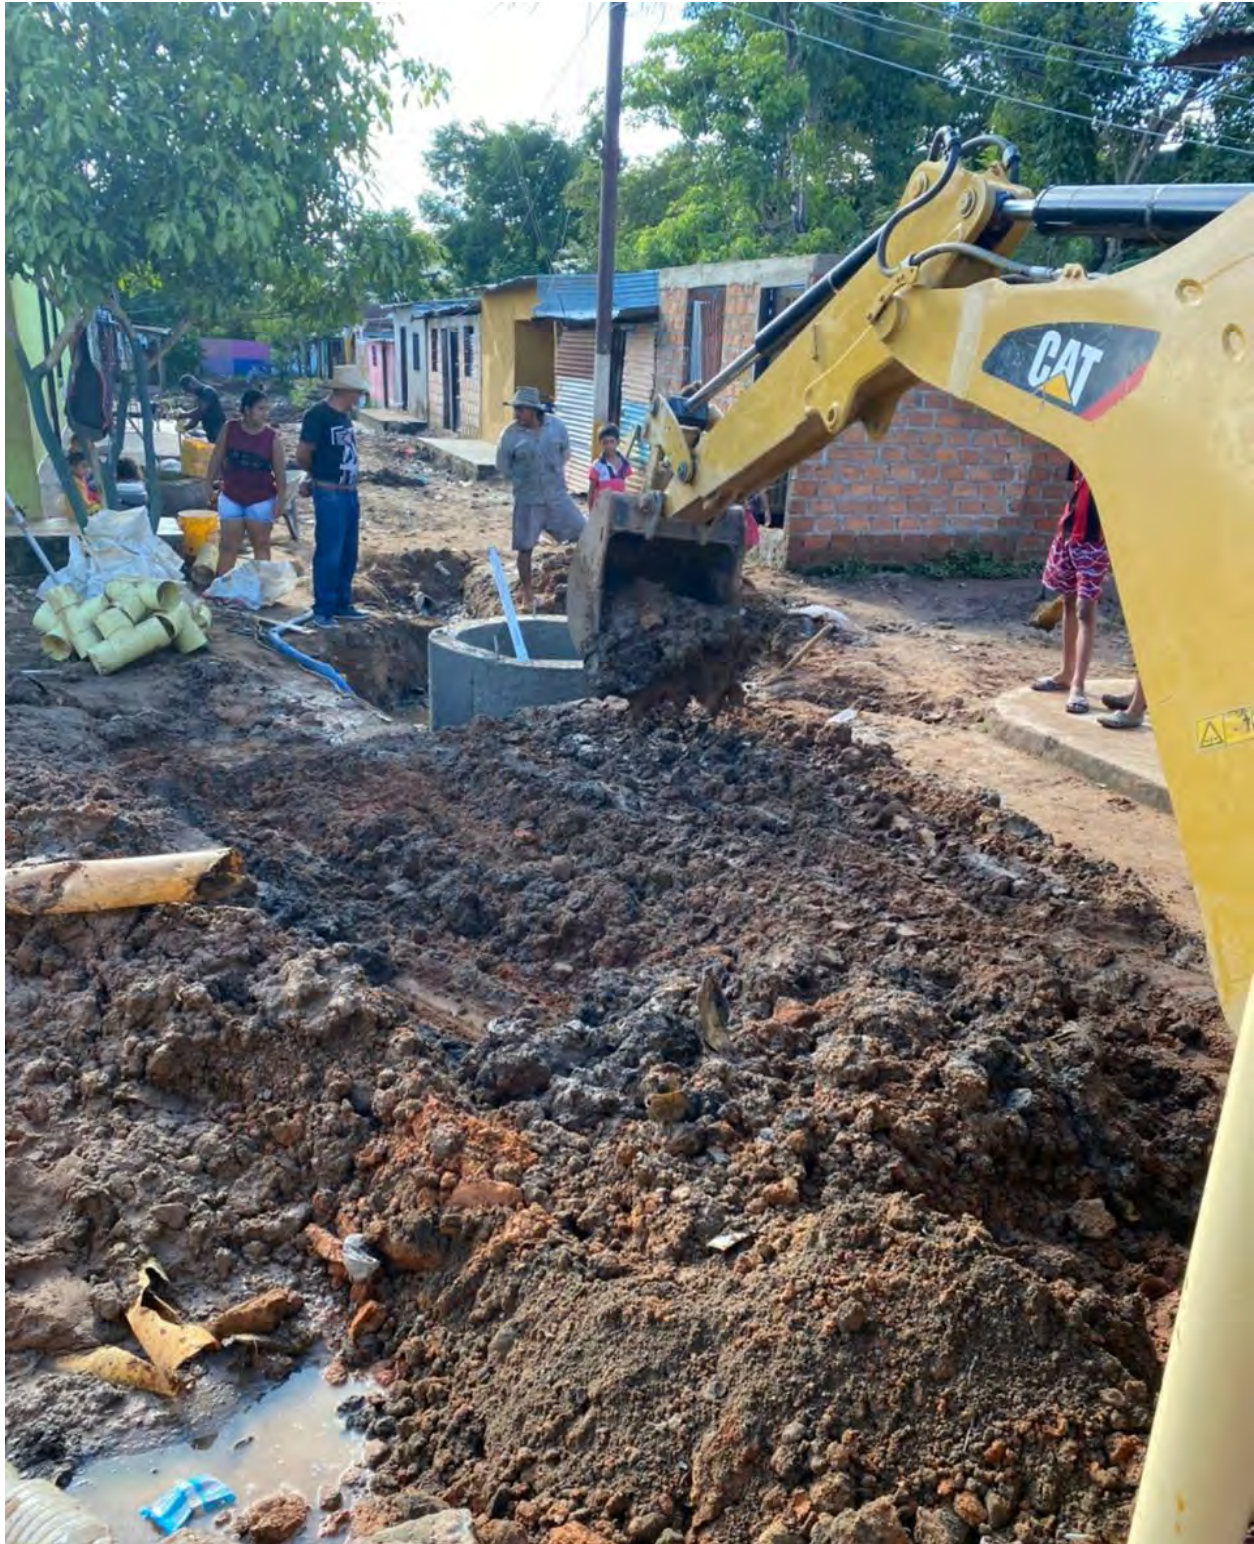
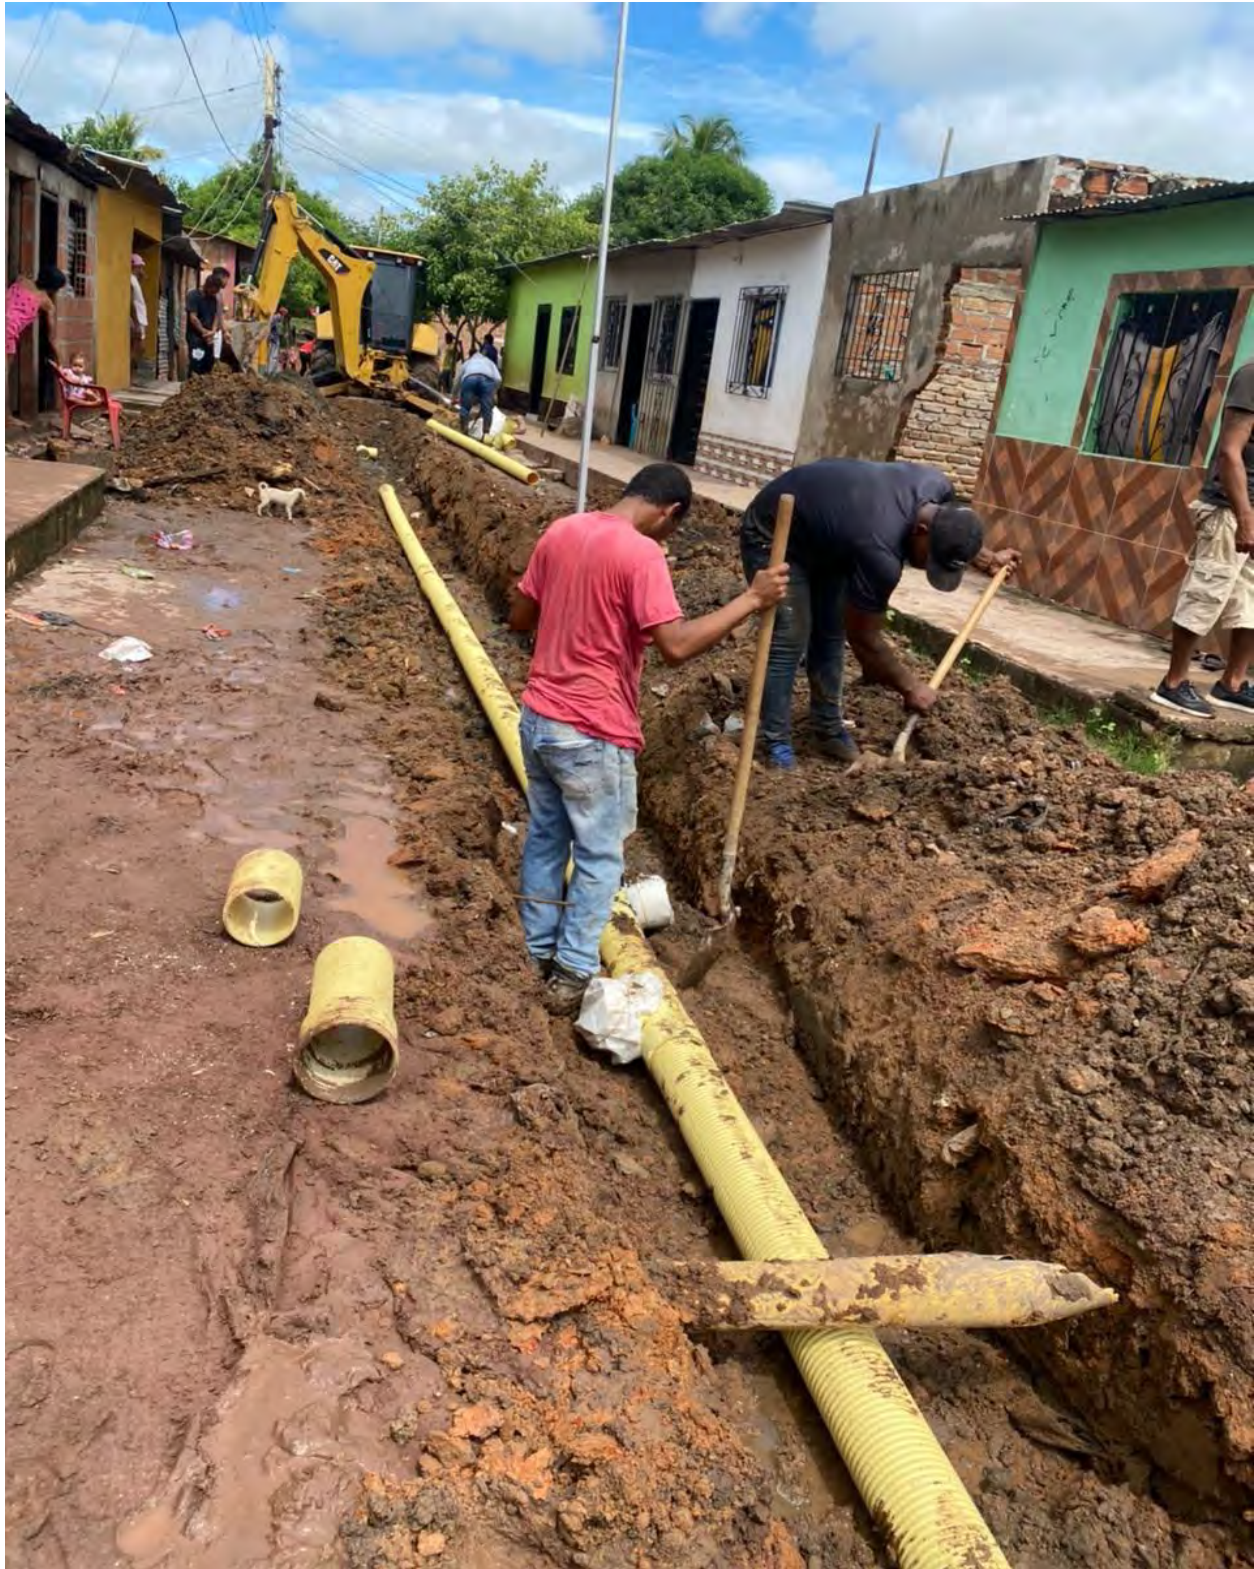
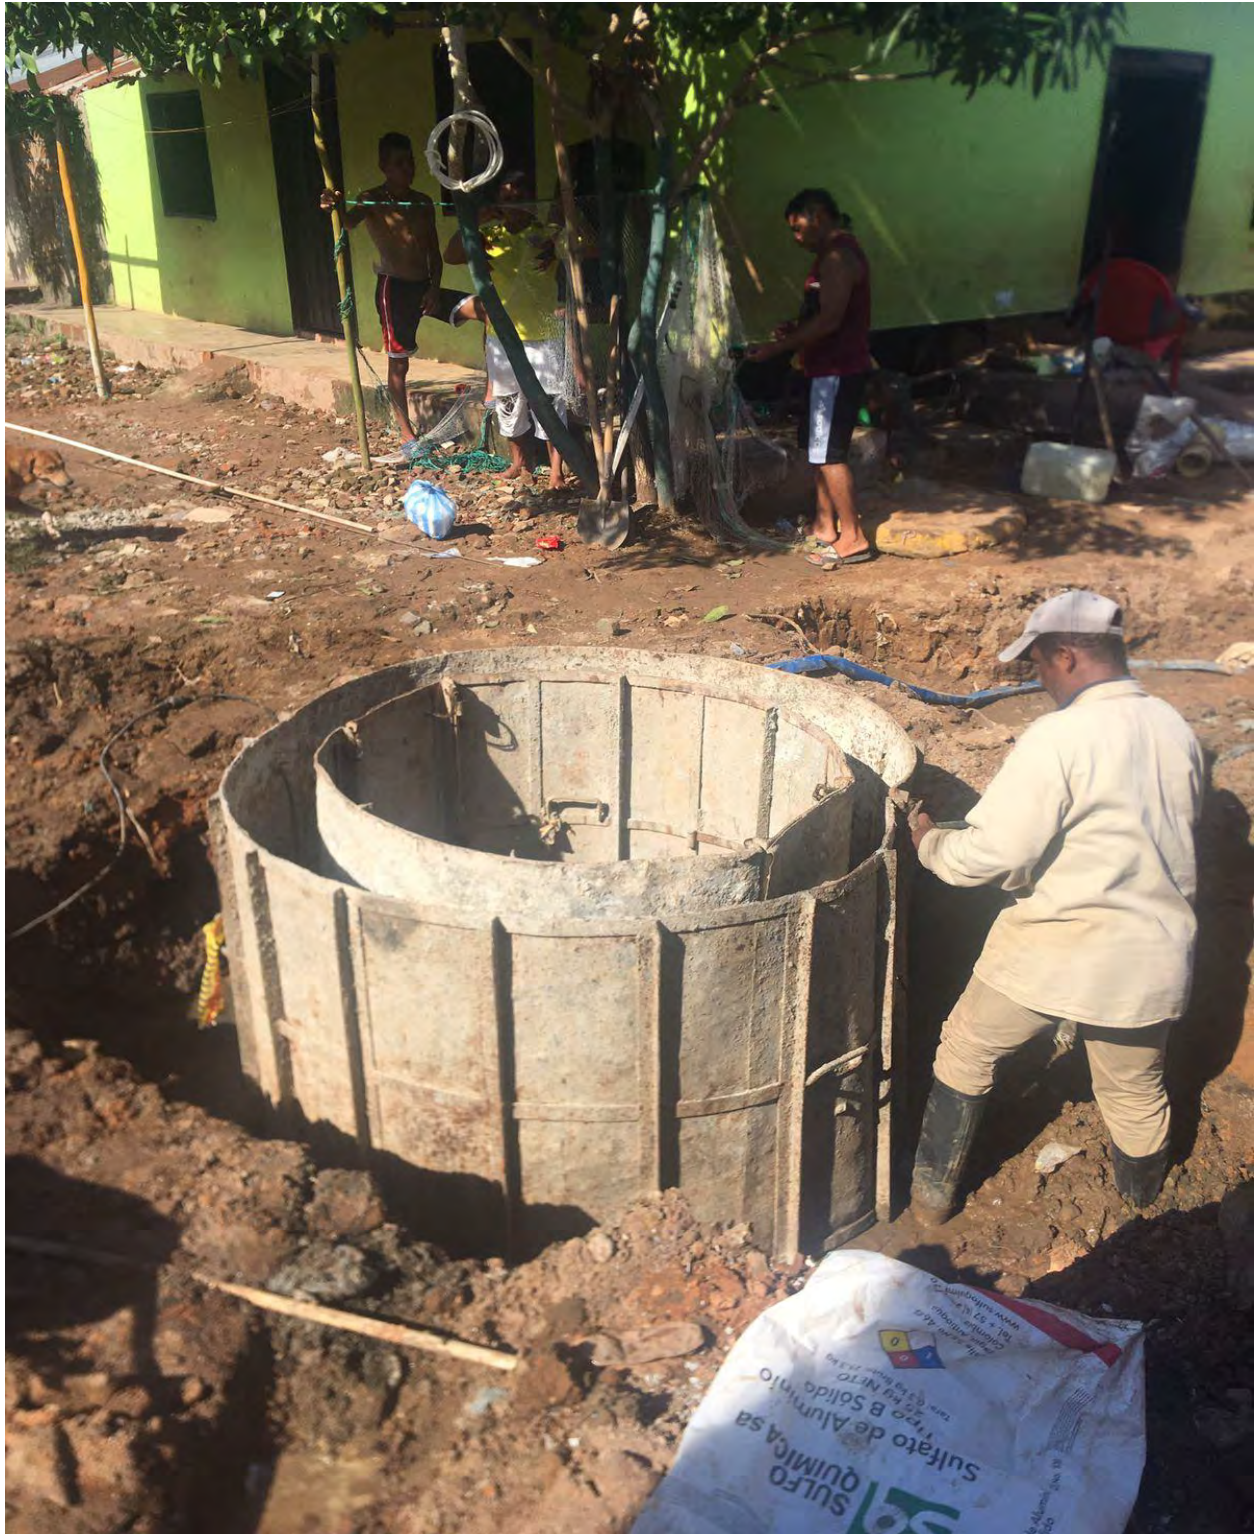
Anexo E. Evidencia fotográfica del apoyo al control e inspección a obras sanitarias, en la adecuación de redes de alcantarillado.

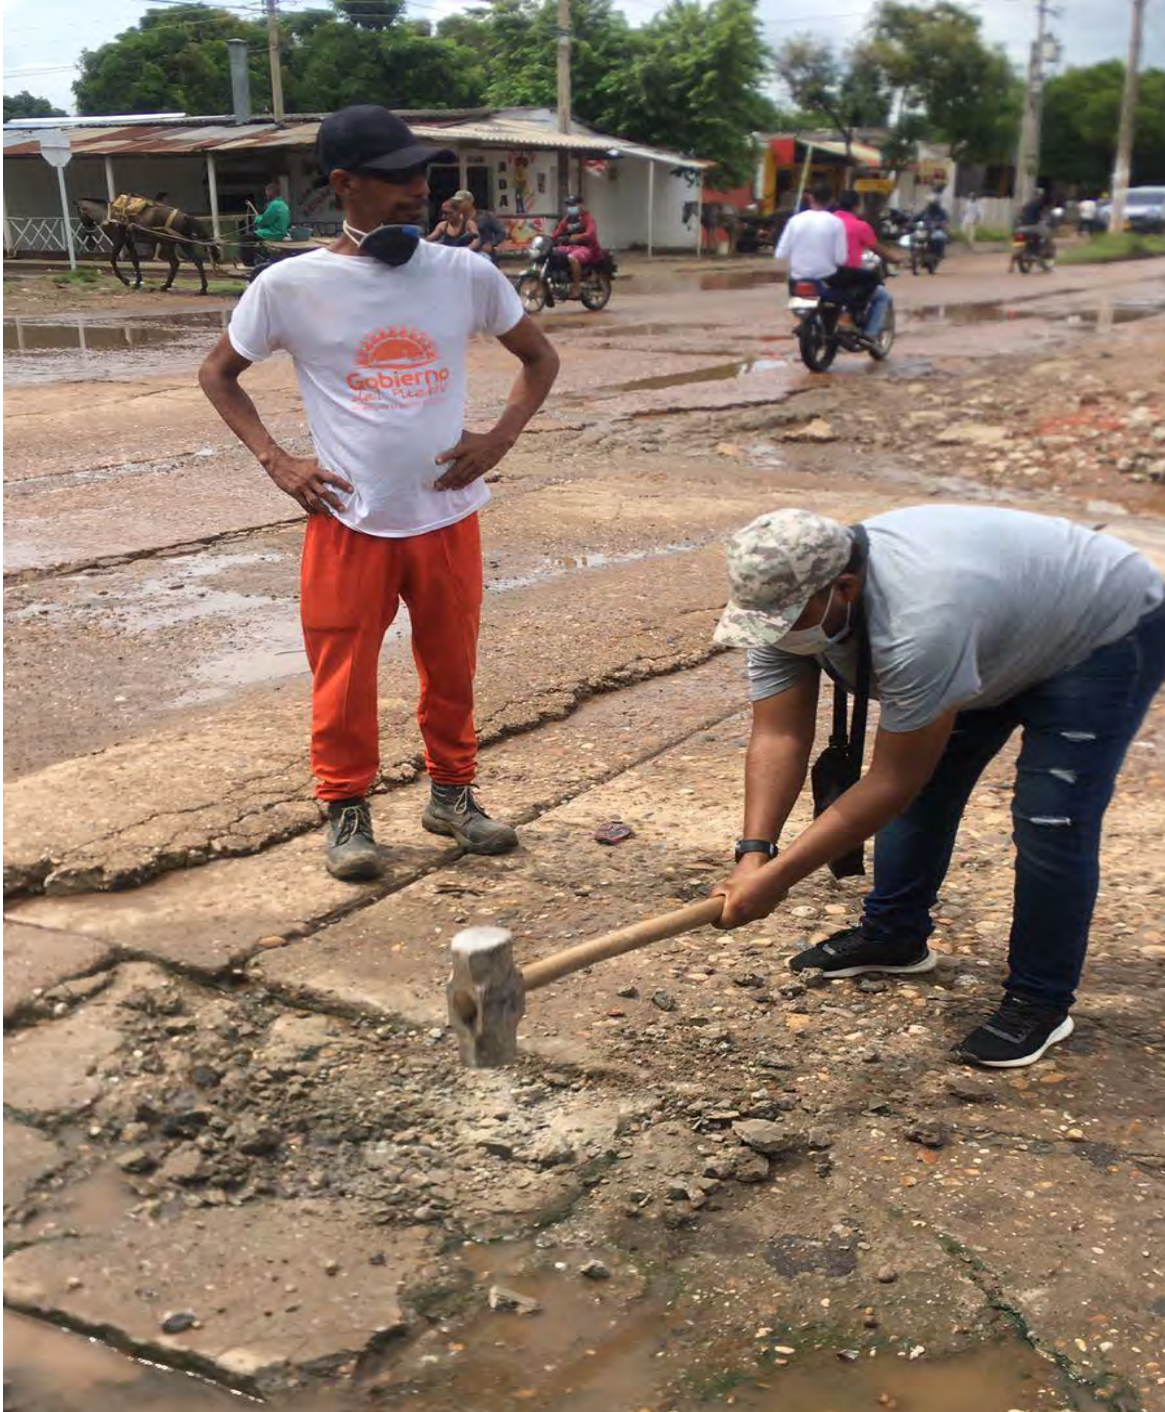
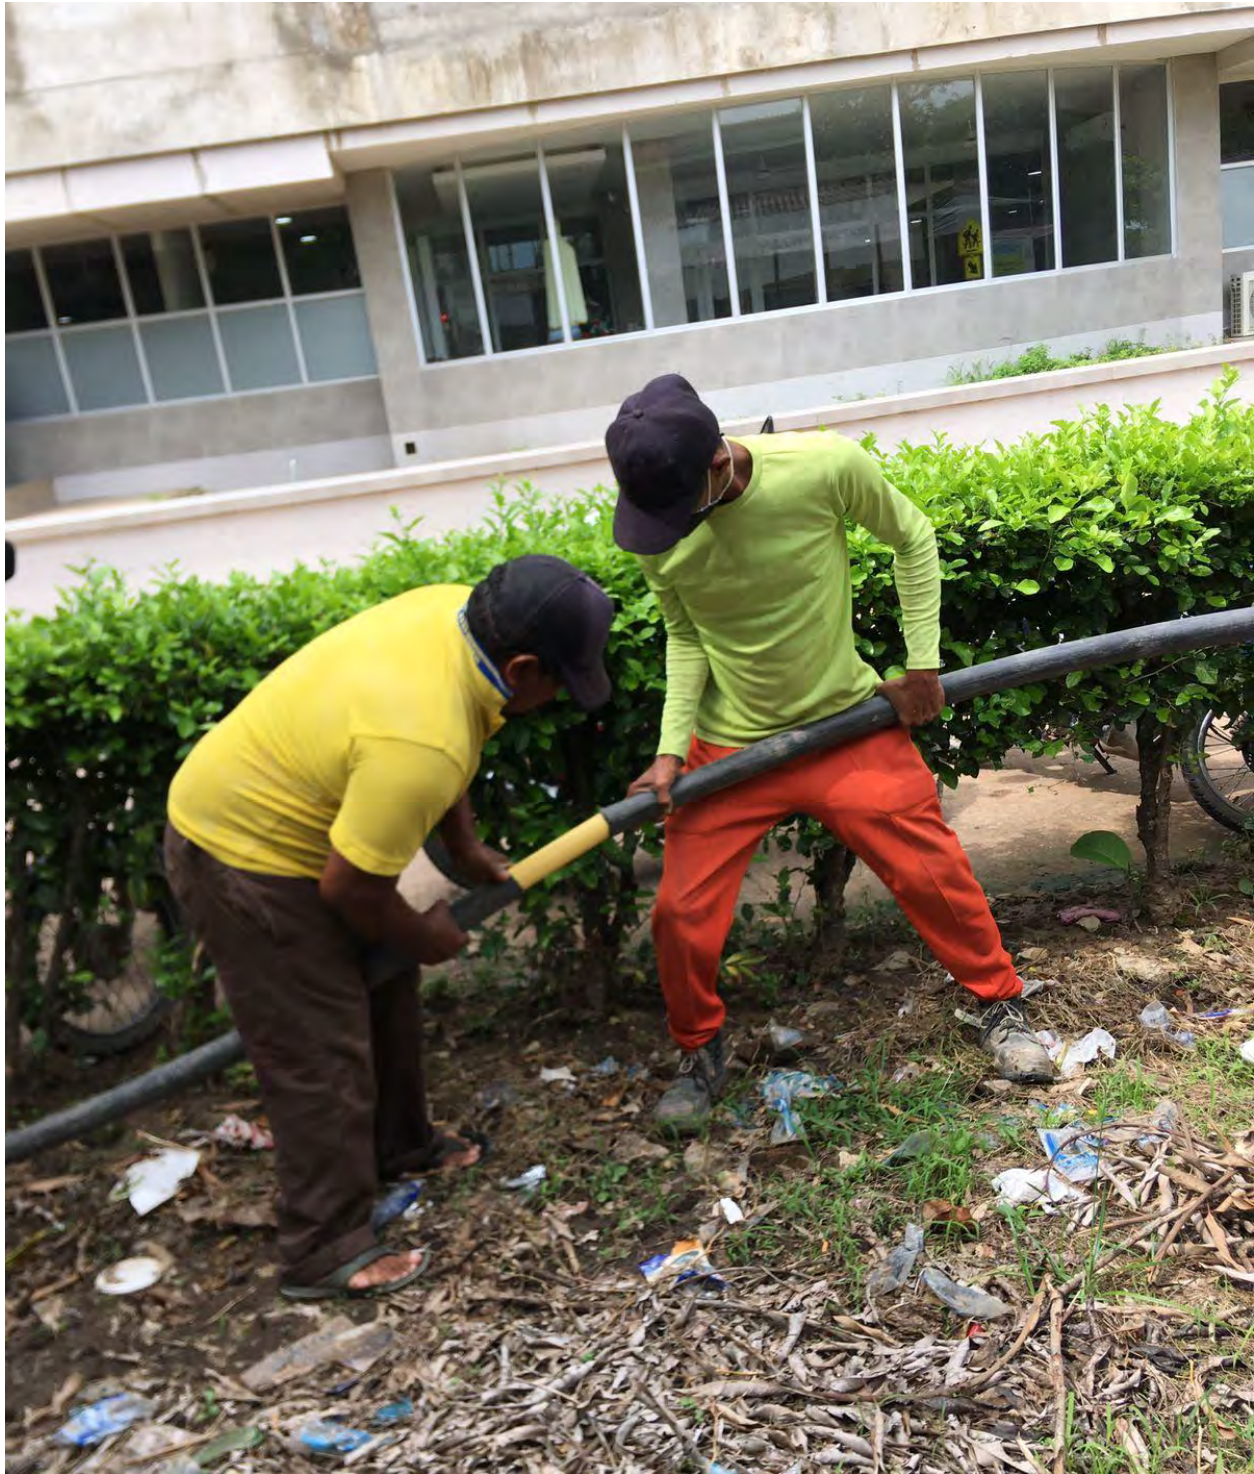
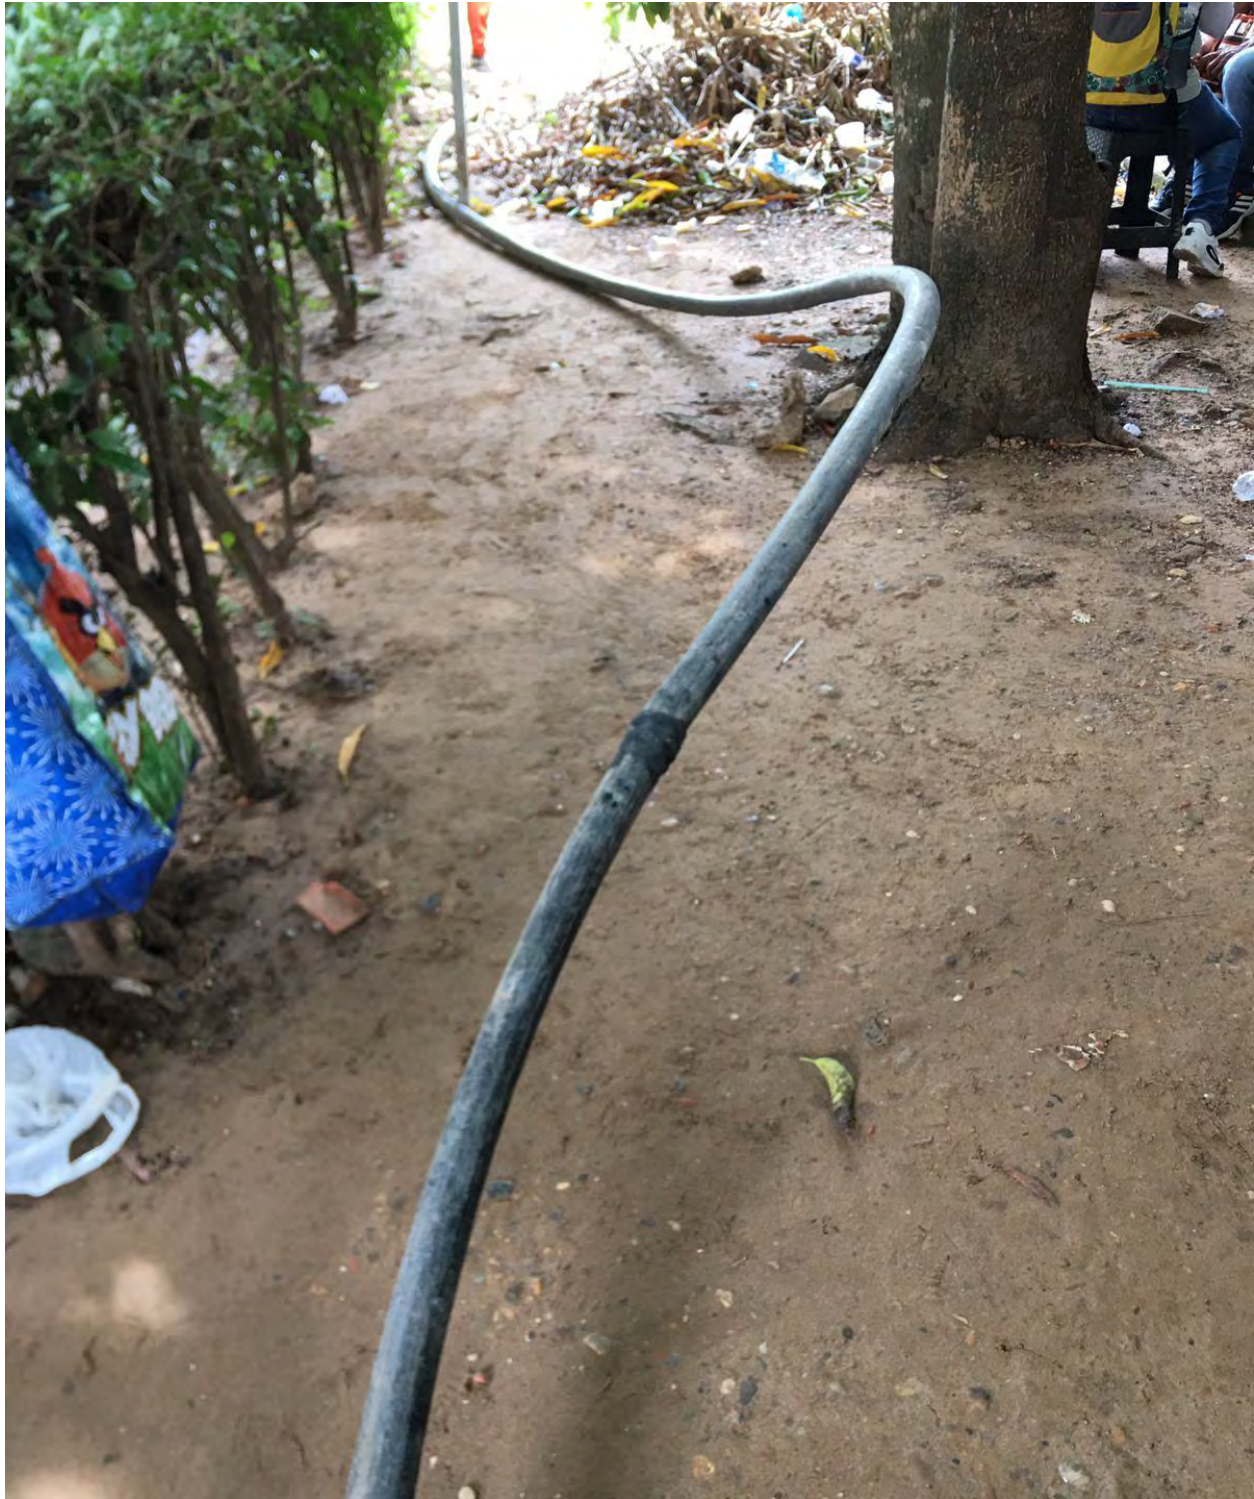
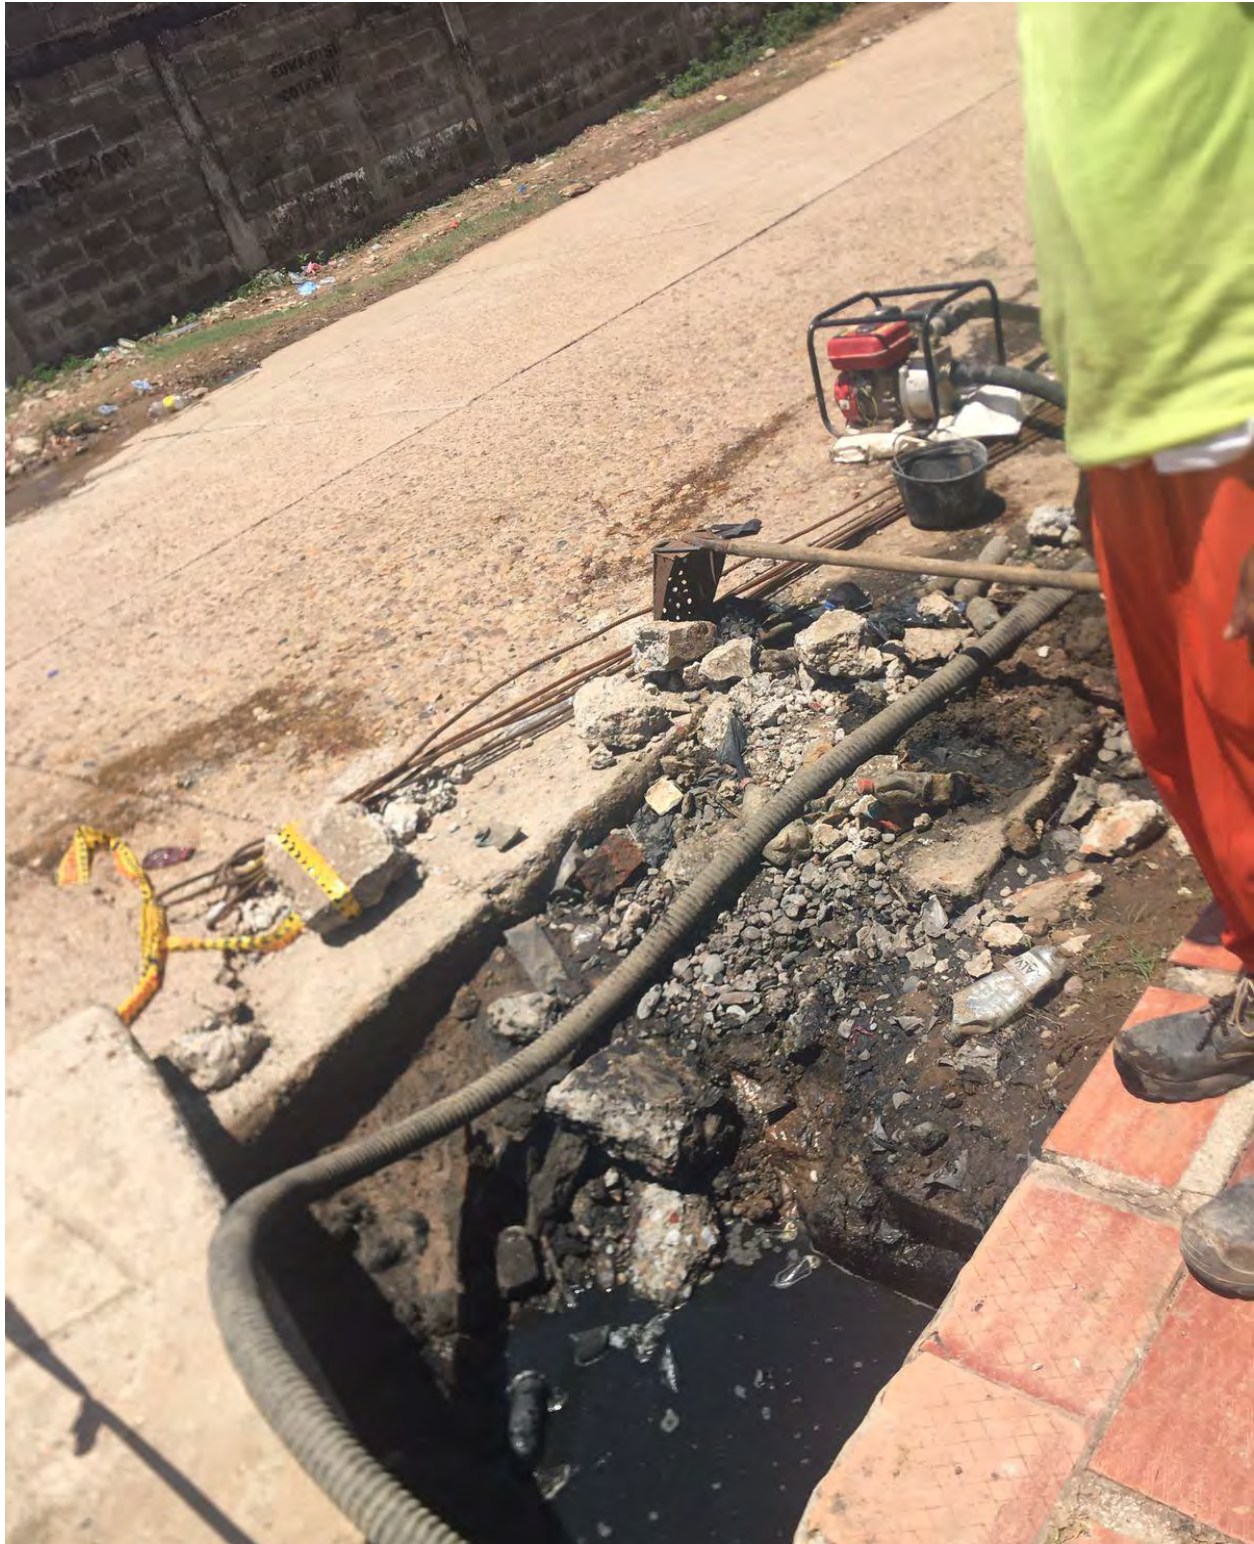
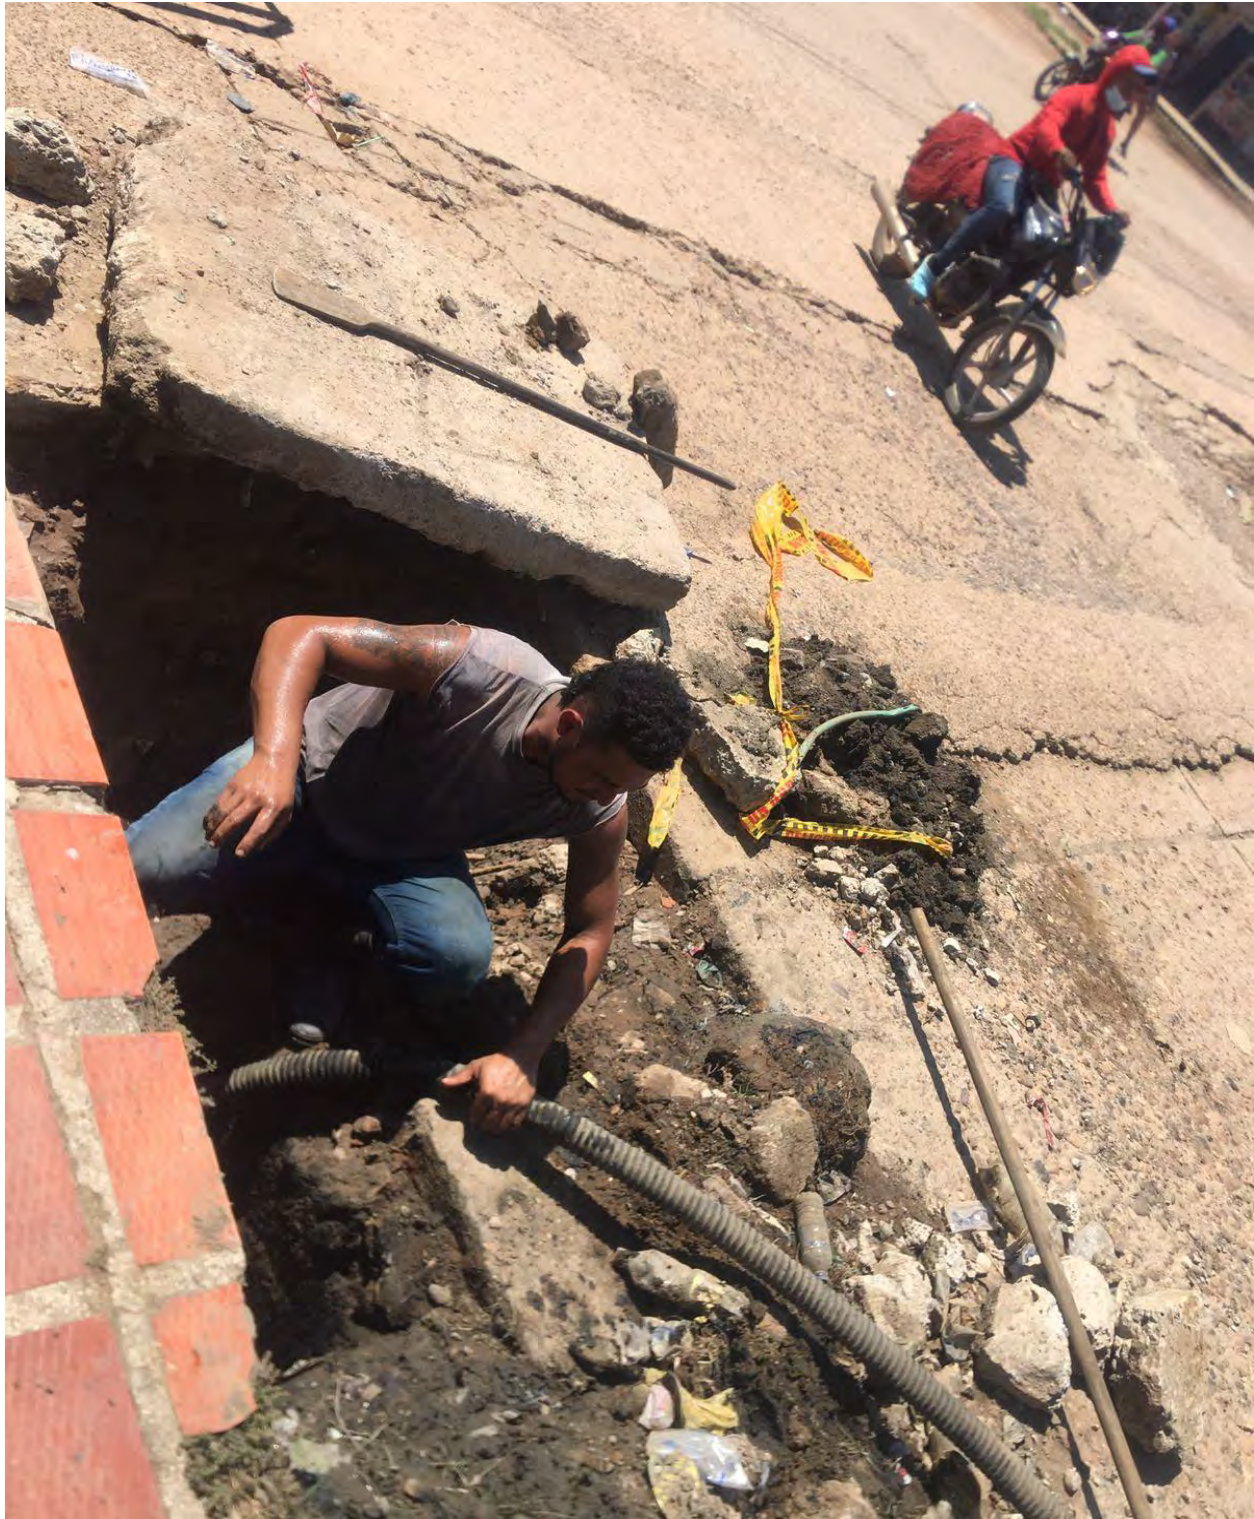
Anexo F. Supervisión en la solución de un pozo de inspección obstruido.
