**ELABORACIÓN DEL PLAN DE TRABAJO CORRECTIVO DE ACUERDO AL MAPA
DE RIEGOS DE LA FUENTE DE ABASTECIMIENTO RIO MAGDALENA DE LA BOCATOMA
DEL SISTEMA DE SUMINISTRO DE AGUA PARA EL CONSUMO HUMANO DEL
MUNICIPIO DE EL BANCO MAGDALENA**

**UNIVERSIDAD POPULAR DEL CESAR
FACULTAD DE INGENIERÍA Y TECNOLÓGICAS
PROGRAMA DE INGENIERÍA AMBIENTAL Y SANITARIA
VALLEDUPAR - CESAR**

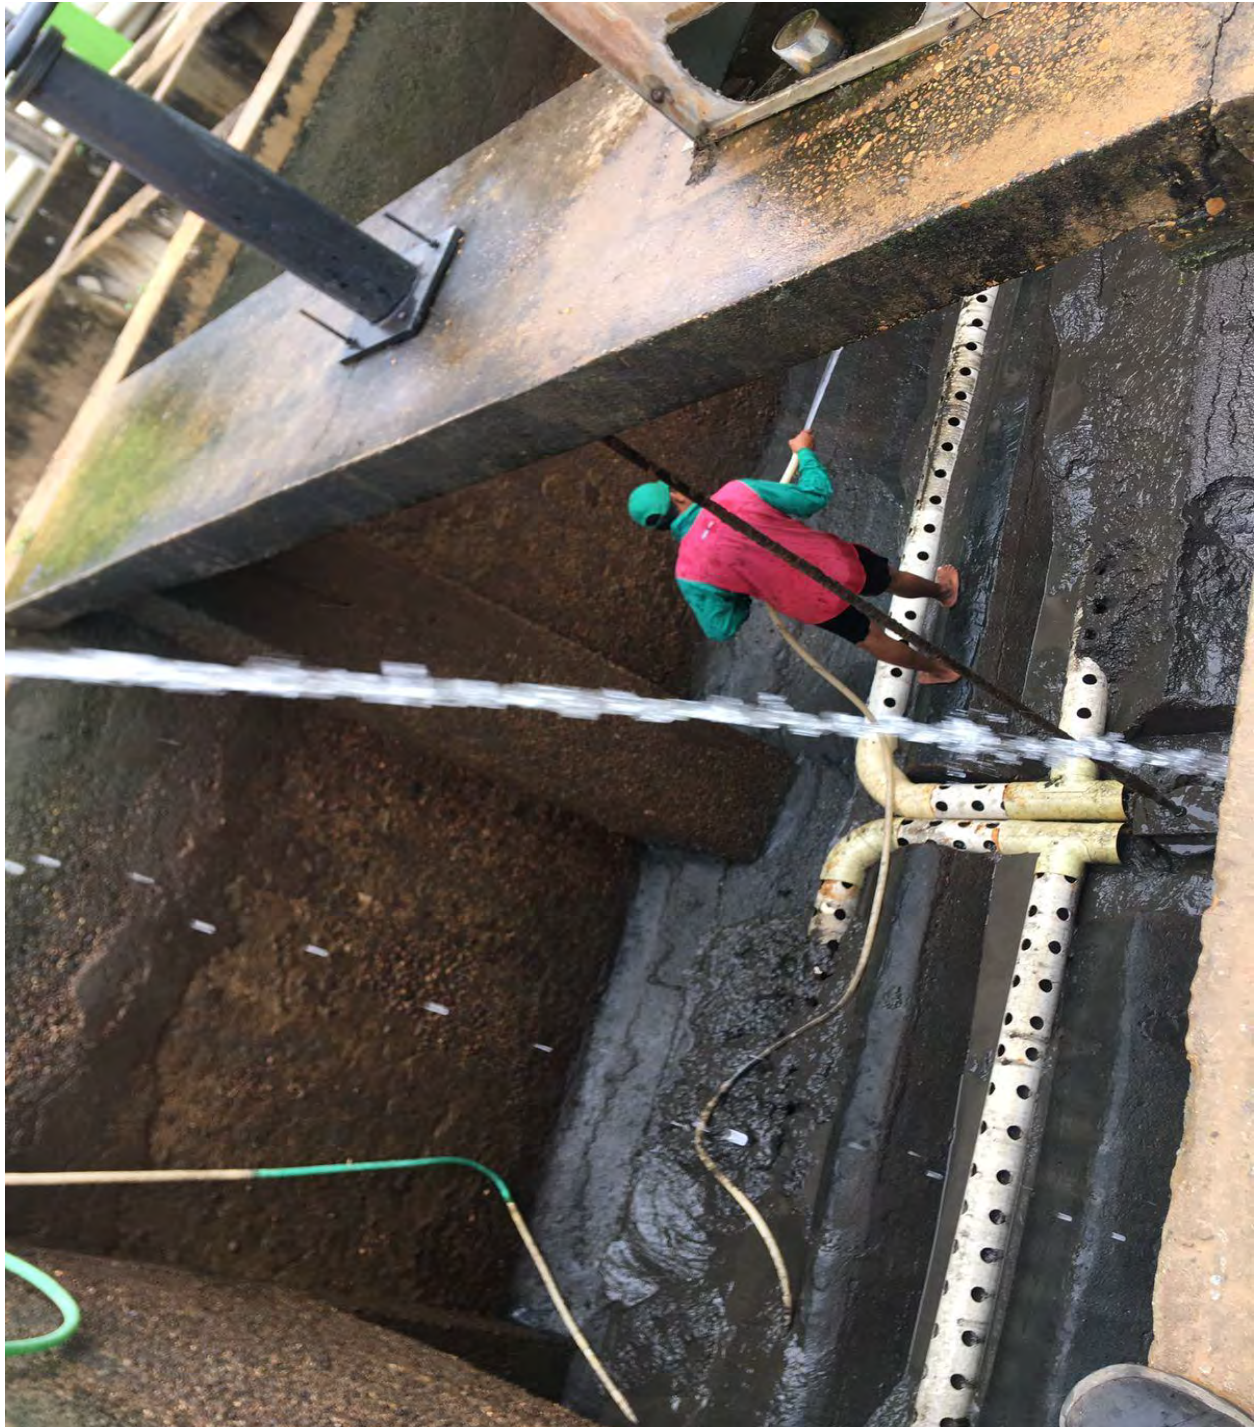
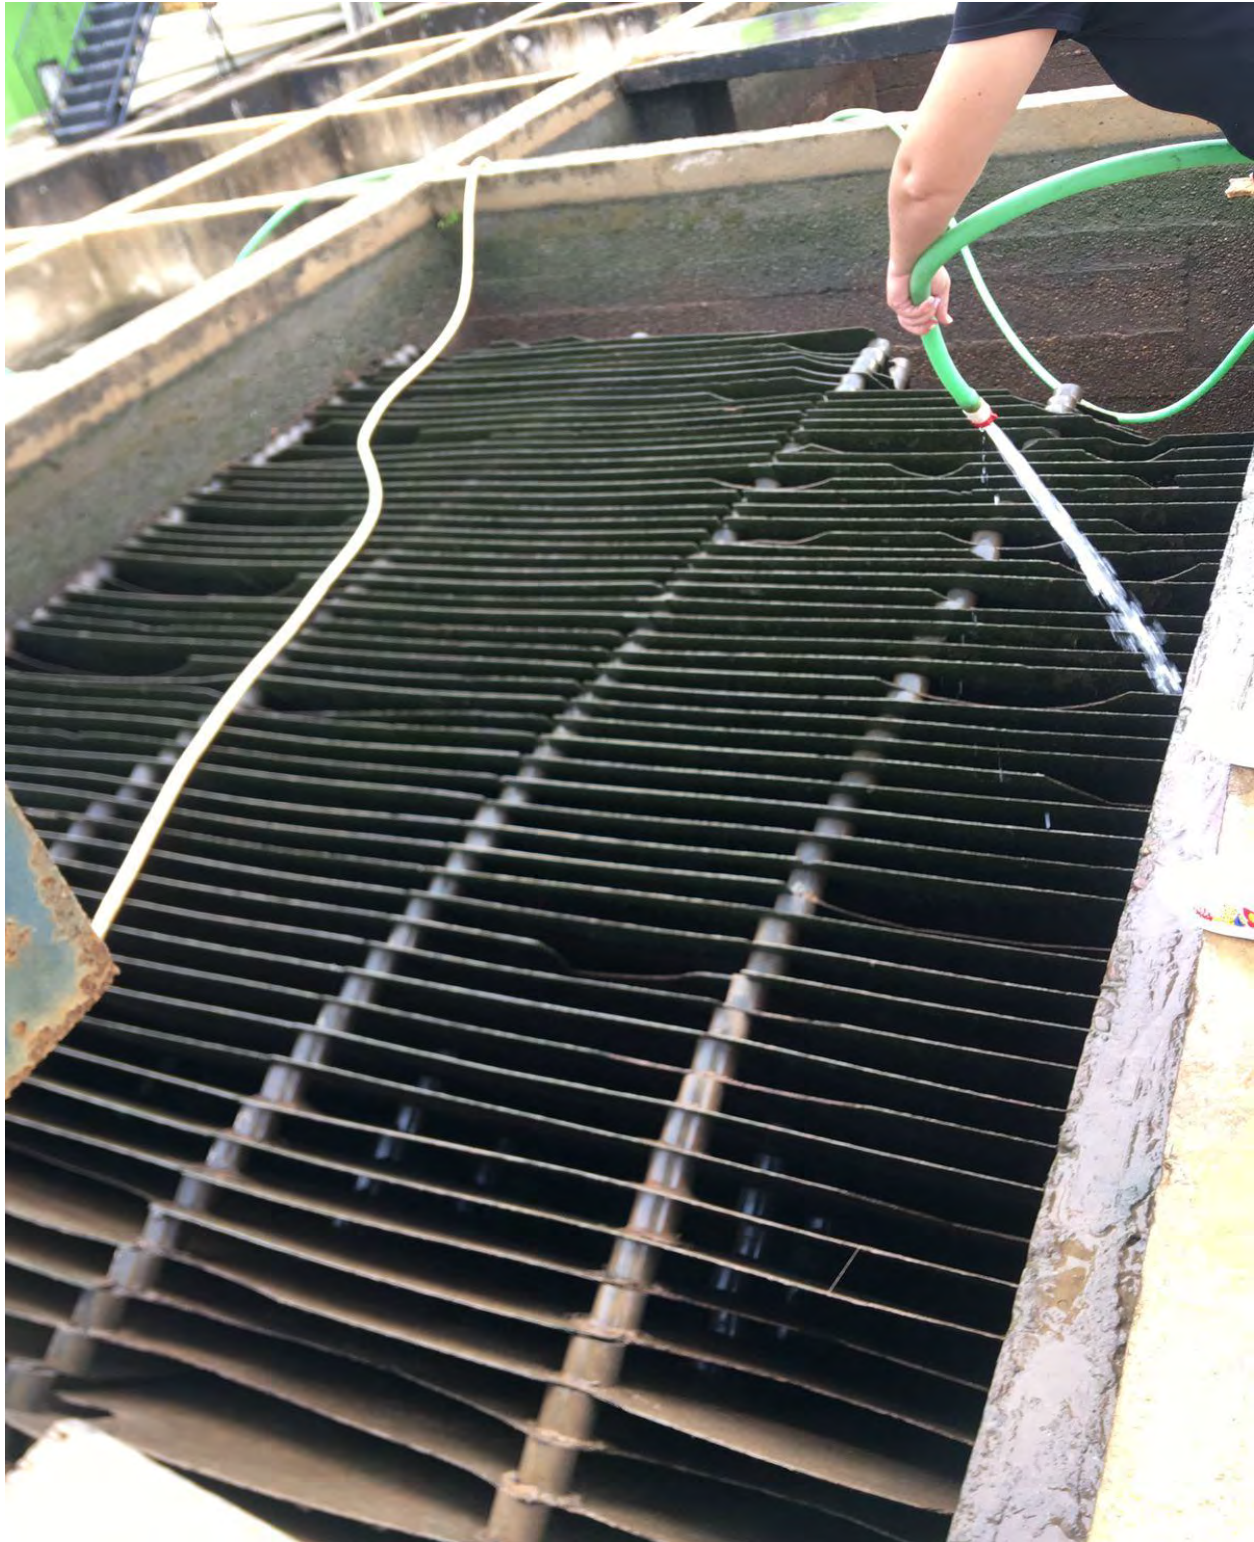
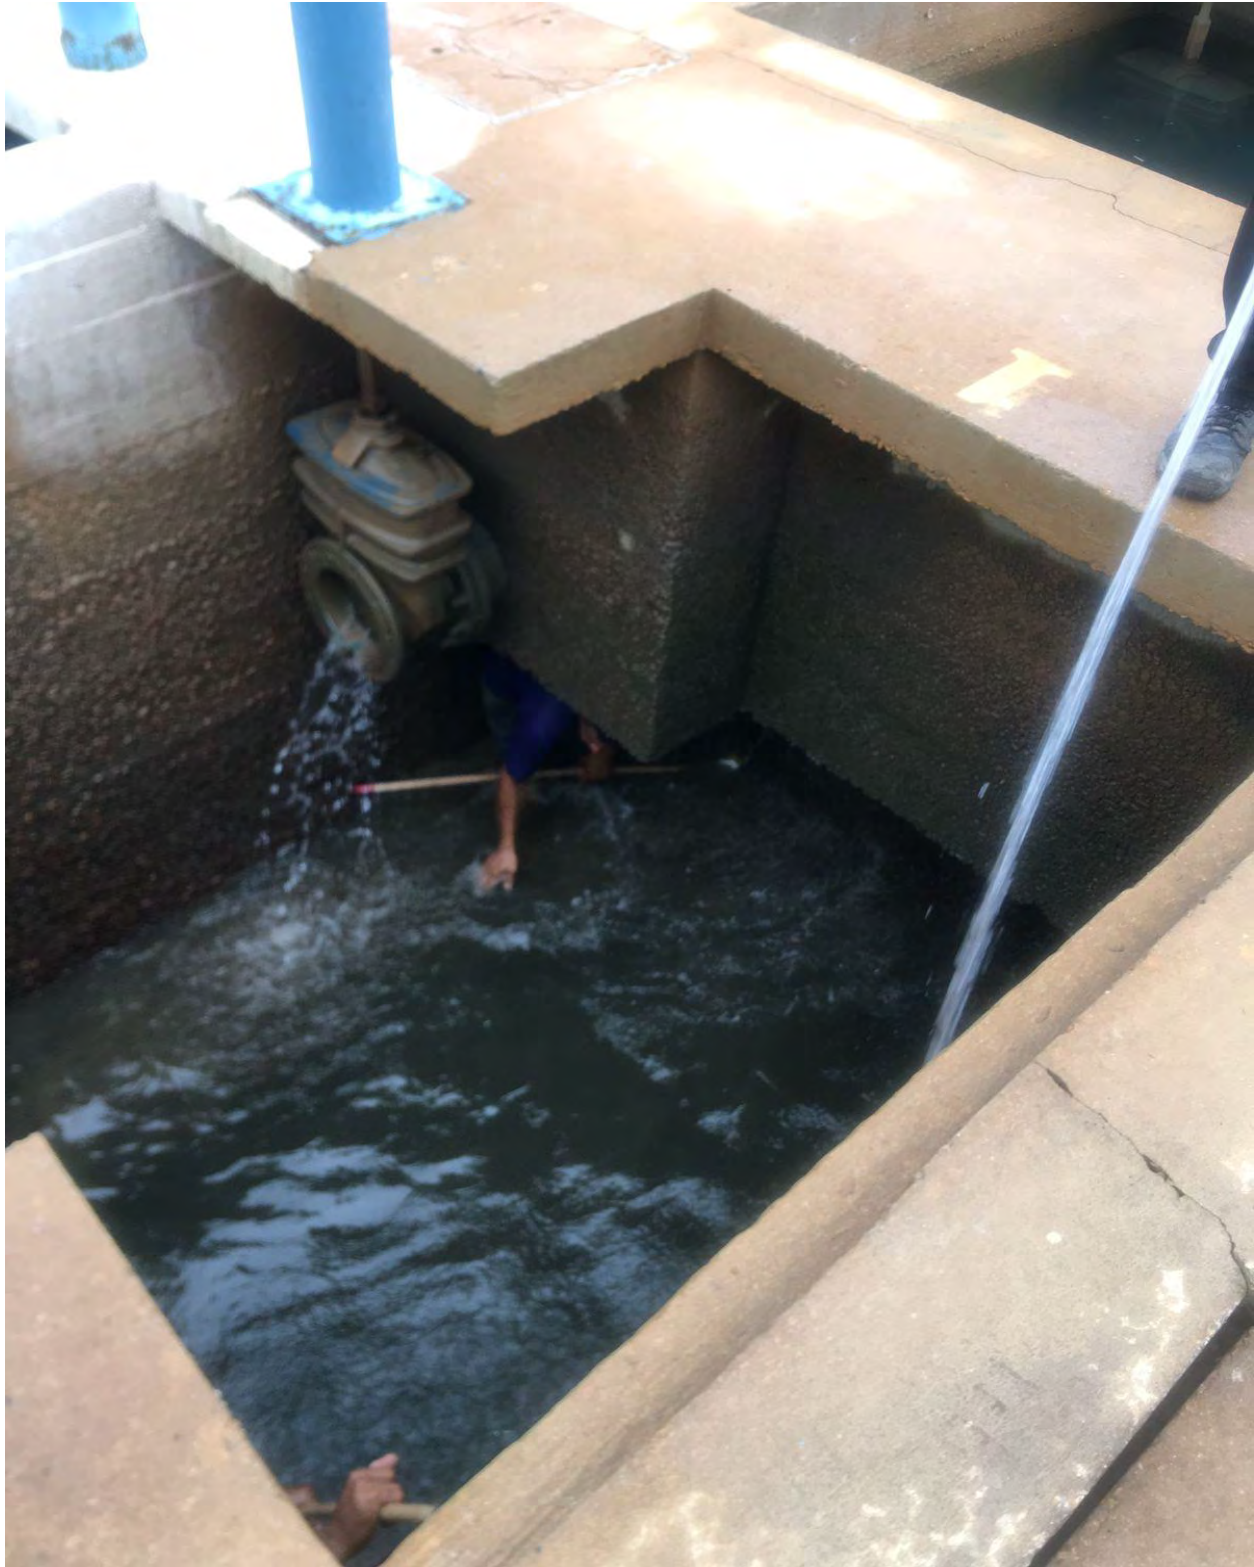
Anexo G. Inspección de lavado de la Planta 2 de la PTAP.
