EVALUACIÓN DE LA EFICACIA DE LOS SISTEMAS DE TRATAMIENTO DE
AGUAS RESIDUALES DOMESTICAS (STARD) DE LA EMPRESA PALMAS DEL
CESAR S.A.

UNIVERSIDAD POPULAR DEL CESAR-SECCIONAL AGUACHICA
FACULTAD DE INGENIERÍA Y TECNOLÓGICAS
INGENIERÍA AMBIENTAL Y SANITARIA
AGUACHICA CESAR
2025

PRÁCTICA ACADÉMICA PARA OPTAR AL TÍTULO DE INGENIERA AMBIENTAL
Y SANITARIA

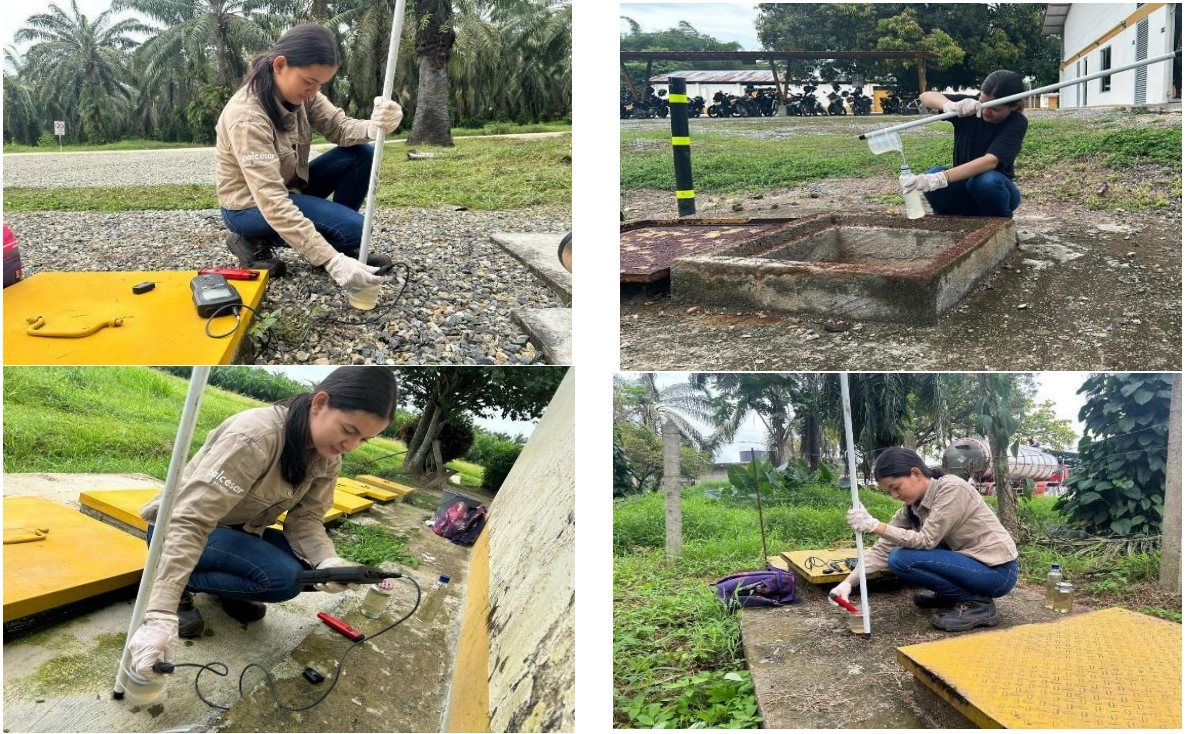
A) Fotografías de la recolección muestras de agua residual.

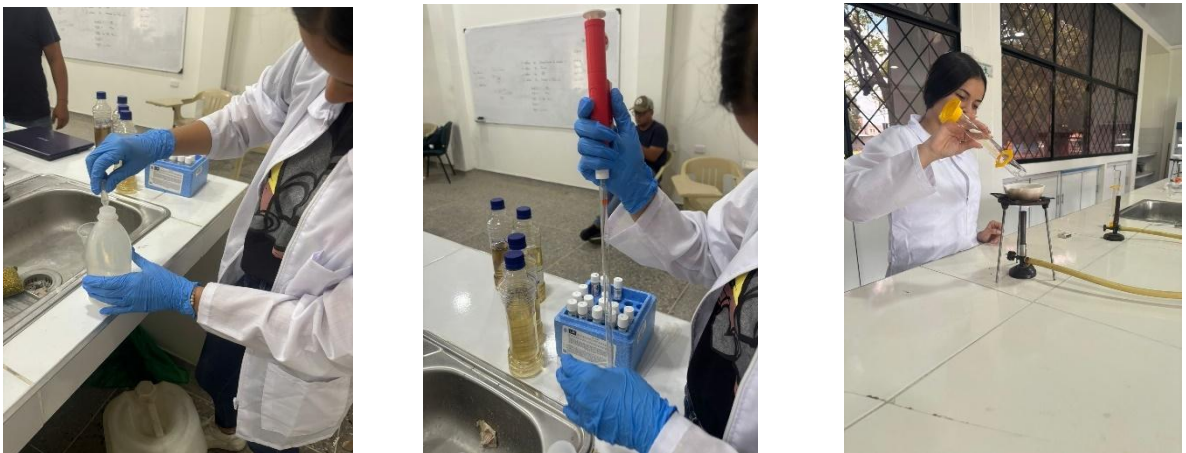
B) Análisis de las muestras en laboratorio en la Universidad Popular del Cesar.

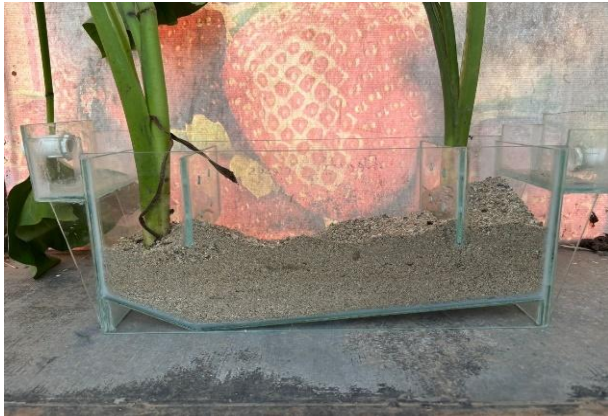
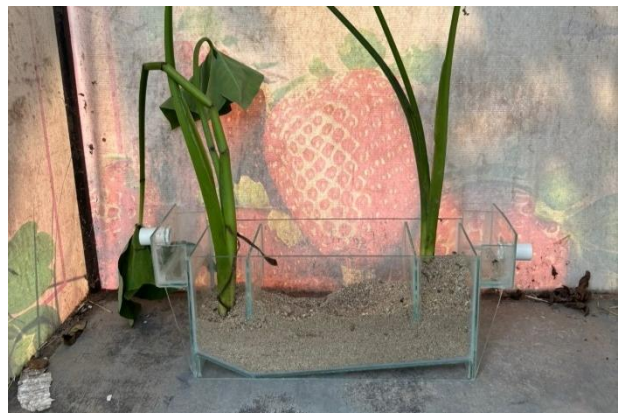
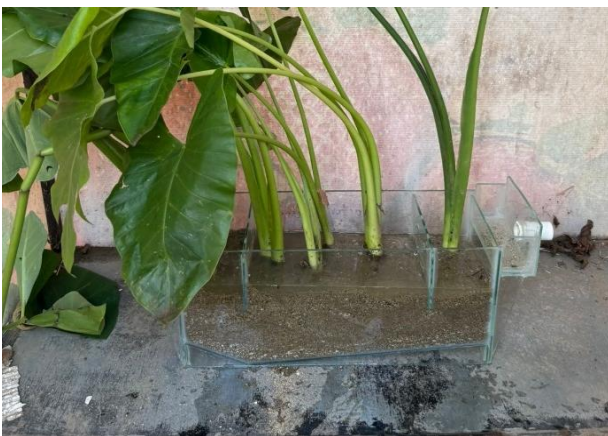
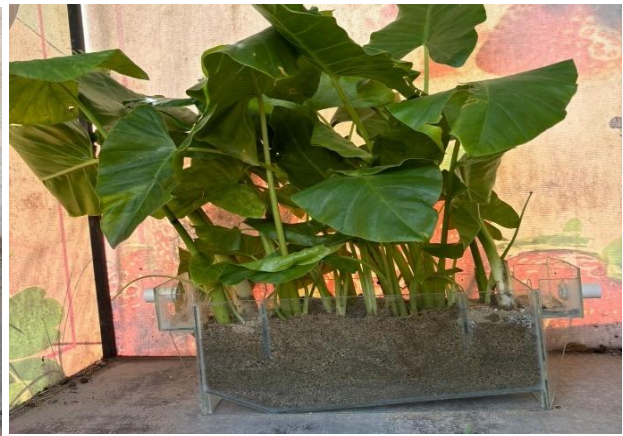
C) Montaje para implementación del humedal artificial.

Seguidamente, con el propósito de reducir la concentración de parámetros como fósforo (P), nitrógeno (N), DQO, SST y grasas y aceites, se propone la implementación de un humedal artificial (Anexo 2), en el cual se empleará un monocultivo de plantas macrófitas. Que pueden transportar el oxígeno de la atmósfera por medio de las hojas y tallos hasta las raíces favoreciendo la producción de reacciones que degradan la materia orgánica y la nitrificación, ya que la degradación de contaminantes del agua residual domestica con macrófitas se da a través de mecanismos primarios como la degradación de la materia orgánica por un conjunto de microorganismos facultativos provenientes de las raíces de las plantas (López & Rodriguez, 2016).
